Artikel: Assainissement du pont de Peney (Genève)

Assainissement du pont de Peney (Genève)

Par Bernard Malric, Entreprise Locher & Cie SA, 71, av. Louis-Casaï, 1216 Cointrin et Philippe Annen, Ingénieurs associés M. Buffo + M. Châtelain, rue Lamartine 23, 1203 Genève

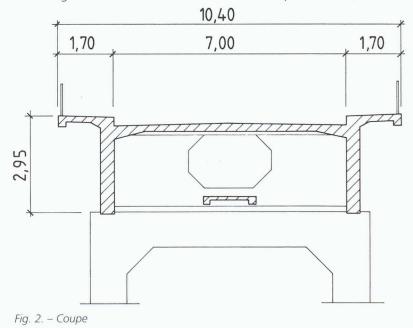
Fig. 1. - Élévation

Il s'agit d'un pont bipoutre continu, d'une longueur totale de 175,00 m. Construit en 1942, l'ouvrage est en béton vibré, armé de barres d'acier doux lisses (fig. 1 et 2).
