Artikel: Kobe: l'expérience d'un an de reconstruction

Autor: Lachet, Corinne / Koller, Martin G.

Kobe: l'expérience d'un an de reconstruction

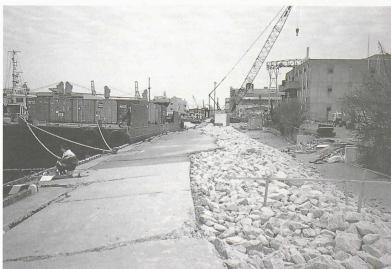
Fig. 3

Fig. 3,4.- Remplissage des quais effondrés avec des blocs concassés (Fig. 3 : juste après le séisme; Fig. 4 : quatorze mois plus tard)

Certains quais de chargement et déchargement des bateaux ont été réparés provisoirement. Les parties effondrées ont été comblées avec d'importants volumes de blocs concassés (fig. 4), les fissures plus modestes étant colmatées par du béton. Les grues, à l'origine montées sur rails, sont provisoirement posées sur des cales pour rétablir l'horizontalité. La réparation complète du port devant s'étaler sur deux ans, ces mesures provisoires ont permis une reprise rapide des activités.
