Adana-Ceyhan, Turquie, séisme du 27 juin 1998

Par Thomas Wenk ing. dipl. EPFL, Institut für Baustatik und Konstruktion, ETH Hönggerberg, 8093 Zürich
Corinne Lacave, Dr en sismologie, Résonance Ingénieurs-Conseils S.A., Rue J. Gosselin 21, 1227 Carouge
Kaspar Peter ing. dipl. EPFZ, ISS-IBAP, département de génie civil, EPFL, 1015 Lausanne

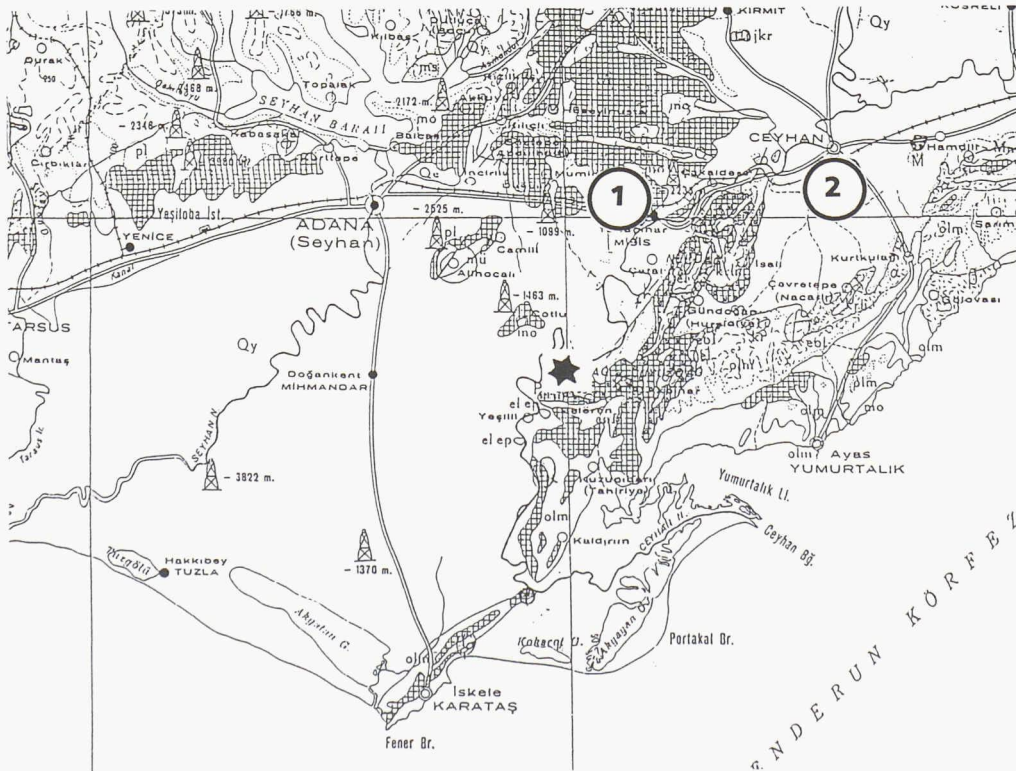
La région d'Adana est caractérisée par un bassin alluvial de type delta qui s'étend sur plus de 100 km d'est en ouest et environ 70 km du nord au sud. La plus grande partie de ce bassin est remplie de dépôts quaternaires récents de l'Holocène. Au sud-est du bassin, des formations calcaires datant du Miocène, de l'Oligocène et de l'Eocène sont visibles en surface. Dans la partie nord, entre les villes d'Adana et de Ceyhan, ce sont des formations de travertin qui apparaissent en surface. Les deux sites principaux étudiés au cours de la mission sont situés sur les dépôts quaternaires, pour la ville de Ceyhan et en alternance entre dépôts quaternaires et travertin pour le site occupé par l'industrie textile. La figure 1 montre un extrait de la

carte géologique, sur lequel sont indiqués les sites étudiés ainsi que la position de l'épicentre déterminée par l'ERD (Earthquake Research Department à Ankara).

Fig. 1.- Extrait de la carte géologique de la région d'Adana. Le signe Qy indique les dépôts quaternaires, tandis que les zones quadrillées correspondent aux formations de travertin. L'étoile marque la position de l'épicentre du séisme déterminée par l'ERD. Cette carte montre aussi la situation des zones étudiées: 1) le quartier SE de la ville de Ceyhan, 2) le complexe d'industrie textile
