Artikel: Adana-Ceyhan, Turquie, séisme du 27 juin 1998

Par Thomas Wenk ing. dipl. EPFL, Institut für Baustatik und Konstruktion, ETH Hönggerberg, 8093 Zürich Corinne Lacave, Dr en sismologie, Résonance Ingénieurs-Conseils S.A., Rue J. Grosselin 21, 1227 Carouge Kaspar Peter ing. dipl. EPFZ. ISS-IBAP. département de génie civil, EPFL, 1015 Lausanne

Adana-Ceyhan, Turquie, séisme du 27 juin 1998

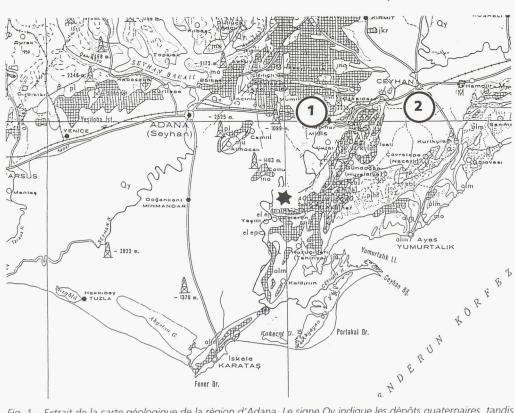
La région d'Adana est caractérisée par un bassin alluvial de type delta qui s'étend sur plus de 100 km d'est en ouest et environ 70 km du nord au sud. La plus grande partie de ce bassin est remplie de dépôts quaternaires récents de l'Holocène. Au sud-est du bassin, des formations calcaires datant du Miocène, de l'Oligocène et de l'Eocène sont visibles en surface. Dans la partie nord, entre les villes d'Adana et de Ceyhan, ce sont des formations de travertin qui apparaissent en surface. Les deux sites principaux étudiés au cours de la mission sont situés sur les dépôts quaternaires, pour la ville de Ceyhan et en alternance entre dépôts quaternaires et travertin pour le site occupé par l'industrie textile. La figure 1 montre un extrait de la

Fig. 1.— Extrait de la carte géologique de la région d'Adana. Le signe Qy indique les dépôts quaternaires, tandis que les zones quadrillées correspondent aux formations de travertin. L'étoile marque la position de l'épicentre du séisme déterminée par l'ERD. Cette carte montre aussi la situation des zones étudiées : 1) le quartier SE de la ville de Ceyhan, 2) le complexe d'industrie textile
