Zeitschrift: Ingénieurs et architectes suisses
Band: 124 (1998)
Heft: 21

Artikel: Adana-Ceyhan, Turquie, séisme du 27 juin 1998
Autor: Wenk, Thomas / Lacave, Corinne / Peter, Kaspar
DOI: <https://doi.org/10.5169/seals-79401>

Adana-Ceyhan, Turquie, séisme du 27 juin 1998

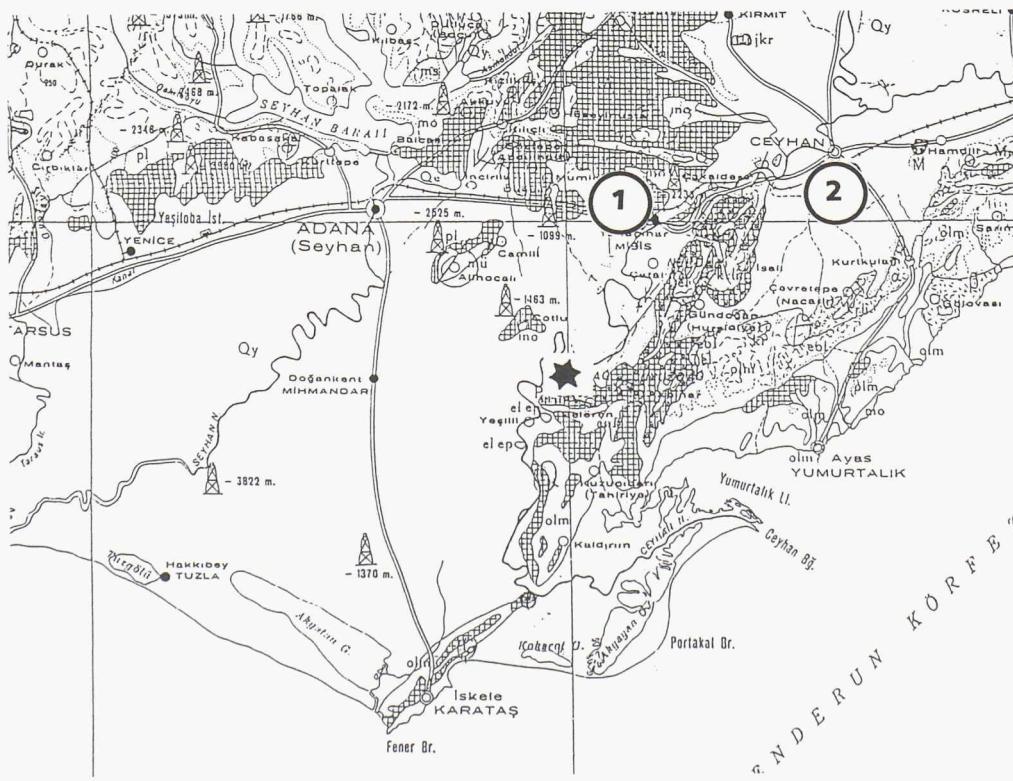
La région d'Adana est caractérisée par un bassin alluvial de type delta qui s'étend sur plus de 100 km d'est en ouest et environ 70 km du nord au sud. La plus grande partie de ce bassin est remplie de dépôts quaternaires récents de l'Holocène. Au sud-est du bassin, des formations calcaires datant du Miocène, de l'Oligocène et de l'Eocène sont visibles en surface. Dans la partie nord, entre les villes d'Adana et de Ceyhan, ce sont des formations de travertin qui apparaissent en surface. Les deux sites principaux étudiés au cours de la mission sont situés sur les dépôts quaternaires, pour la ville de Ceyhan et en alternance entre dépôts quaternaires et travertin pour le site occupé par l'industrie textile. La figure 1 montre un extrait de la

carte géologique, sur lequel sont indiqués les sites étudiés ainsi que la position de l'épicentre déterminée par l'ERD (Earthquake Research Department à Ankara).

Fig. 1.- Extrait de la carte géologique de la région d'Adana. Le signe Qy indique les dépôts quaternaires, tandis que les zones quadrillées correspondent aux formations de travertin. L'étoile marque la position de l'épicentre du séisme déterminée par l'ERD. Cette carte montre aussi la situation des zones étudiées: 1) le quartier SE de la ville de Ceyhan, 2) le complexe d'industrie textile
