Artikel: Lot d'ouvrage 1: les ponts

Lot d'ouvrage 1: les ponts

En tout, trois ouvrages seront abordés dans cet article: l'ouvrage 407 (pont sur la Reuss à Felli), l'ouvrage 409 (viaduc à flanc de coteau de Gurtnellen) et l'ouvrage 412 (pont sur la Reuss à Wassen). Une courte introduction est consacrée à chacun d'eux.

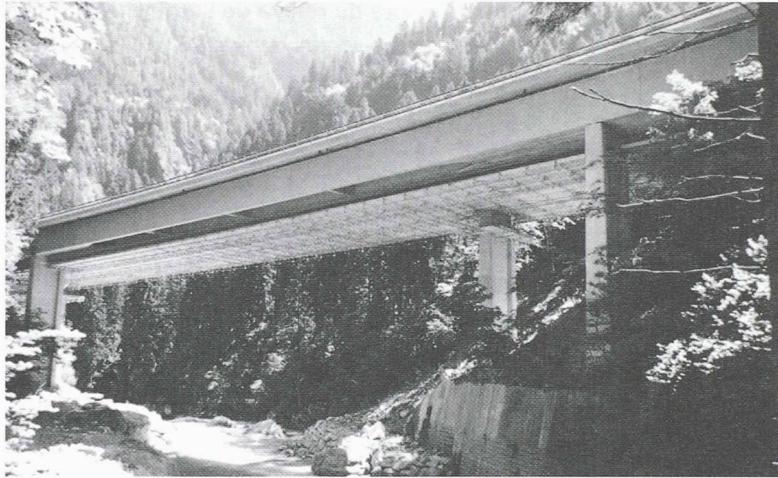
deux fois la Reuss avec une portée maximale de 90 m à une hauteur maximale de 40 m environ. Dans la partie sud, ils passent encore au dessus de la route cantonale (hauteur libre minimale de 5,40 m). Sur le flanc droit de la vallée, la culée Nord s'appuie sur une corniche rocheuse relativement abrupte, tandis que les culées Sud sont implantées de manière décalée, sur un sol rocheux également. Les piles septentrionales et médianes du pont reposent sur la rive gauche de la vallée et seule la paire de piles méridionale est située immédiatement à droite de la Reuss (fig. 1 et 2).

Fig. 1. – Partie sud du pont enjambant la Reuss

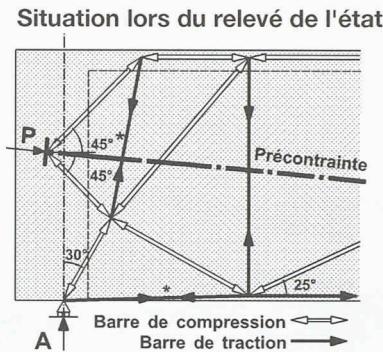
Fig. 5. - Modélisation en treillis

de 4 ø 18 mm par âme ne suffit pas à introduire correctement les réactions d'appui et celles-ci ne peuvent pas être transmises par des plaques d'ancrage, étant donné que les câbles de précontrainte sont injectés. A l'extrémité des poutres, la sécurité de la structure n'est donc plus suffisante. Les fondations de la culée Nord présentent par ailleurs une résistance insuffisante aux efforts tranchants, tout comme celles de la culée Sud, où s'ajoute encore une insuffisance de la résistance à la flexion.

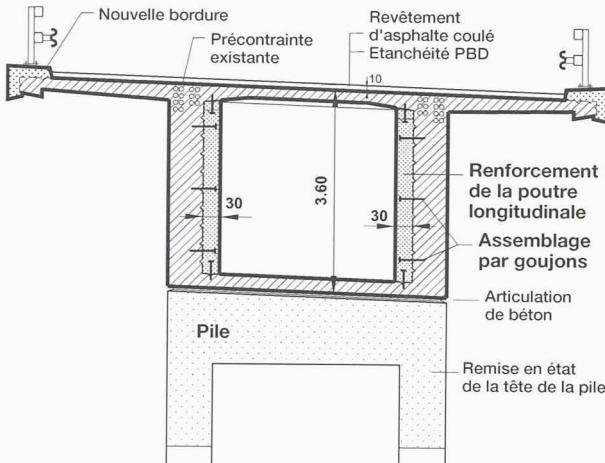
Fig. 10. – Renforcement au voisinage d'une poutre longitudinale

Les renforcements des poutres longitudinales furent exécutés en 1994 dans le cadre de l'intervention « M1, réduite », le trafic ne devant à aucun moment être limité sur le pont durant les travaux. Si l'on a tout d'abord envisagé

l'application du traitement décrit aux seules zones critiques (RO 5 et LO 2), la réception d'offres très favorables a toutefois plaidé en faveur du renforcement de l'ensemble des poutres longitudinales. Pour l'accès aux différents chantiers locaux, un échafaudage dut être monté sous forme de charpente suspendue accrochée entre les deux ponts jumeaux et soutenue par des traverses fixées aux têtes de console. Au droit des piliers, des échafaudages supplémentaires furent installés pour livrer accès aux caissons du tablier et les travaux de renforcement (râpage hydraulique, pose de goussets et d'armatures, coffrage et bétonnage) se déroulèrent sans problèmes particuliers.

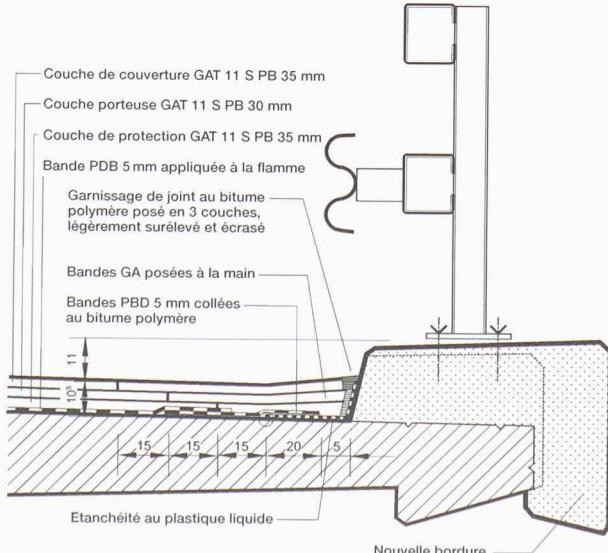
Fig. 12. – Revêtement et étanchéité au bord du pont

Sur le tronçon Meitschlingen-Gurtellen, le système de revêtement ci-dessous a été choisi (fig. 12).

L'asphalte coulé avait à répondre à des exigences particulières, notamment de résistance à la déformation en été (route montante, véhicules lourds) et à la fissuration en hiver (mauvais temps, rudesse du climat, contraintes dues aux variations de température). Les exigences contradictoires imposées à cet asphalte par temps chaud ou froid obligèrent à mettre sur pied une recherche d'optimisation inédite pour sa formulation. Par des interventions sur sa composition (teneur en liants, granulométrie, utilisation de bitume polymère modifié, ajout d'asphalte naturelle), le matériau a donc été adapté de manière ciblée aux besoins spécifiques découlant du trafic et des conditions atmosphériques.

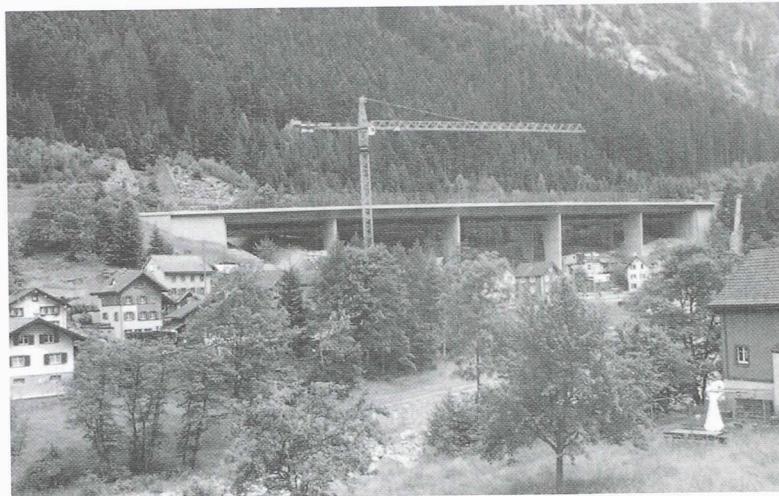
Fig. 13. – Vue générale du pont

Sur cet ouvrage, un défaut de conception est à l'origine de la lourde charge de sel accumulée sur les faces inférieures des consoles centrales. Des examens complémentaires et une évaluation des risques ont toutefois abouti à la conclusion qu'un enlèvement du béton chargé de chlorures n'était pas nécessaire.

Les ponts jumeaux (fig. 13) n'étaient séparés que par un joint longitudinal de 2 cm de large, qui n'était pas étanche et ce, probablement, depuis sa mise en service. De plus, des larmiers manquaient au milieu de la face inférieure des consoles (« LO: Lora » et « RO: Romeo »), de sorte que l'eau (salée) pénétrant au travers du joint longitudinal atteignait largement la face inférieure des dalles, entraînant une importante pénétration du béton par des chlorures (fig. 14 et 15).

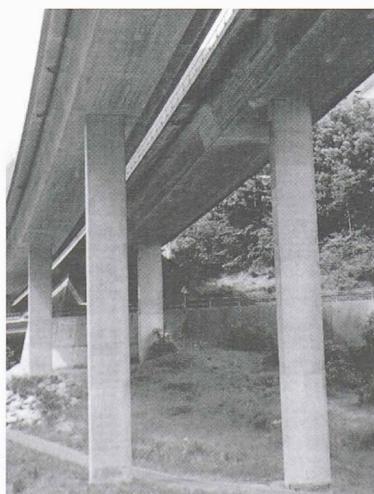
Fig. 17. – Vue des piles de la voie « Lora » (à gauche) et de la voie « Romeo » (à droite)
