Zeitschrift: Ingénieurs et architectes suisses
Band: 126 (2000)
Heft: 01/02

Marc Badoux, Prof. Dr., ing. dipl. EPFL,
ISS EPF Lausanne
Jost Studer, Dr., ing. dipl. EPFZ, Studer
Engineering, Zürich
Ersan Göksu, ing. dipl. EPFL,
Management & Engineering, Düdingen
Pierino Lestuzzi, ing. dipl. EPFL, IBK EPF
Zürich

Le séisme de Kocaeli en Turquie: mission de reconnaissance

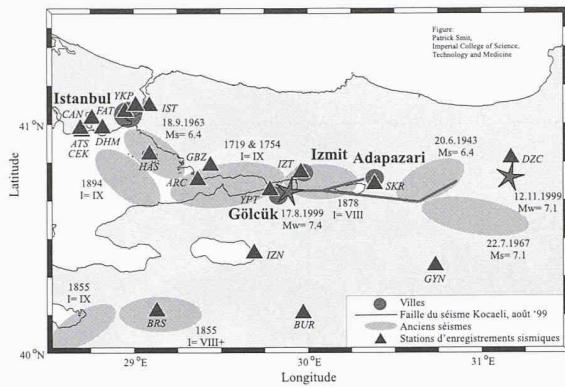
Fig. 1 - Carte de la région affectée par le séisme de Koaceli du 17 août 1999 à l'ouest de la Turquie

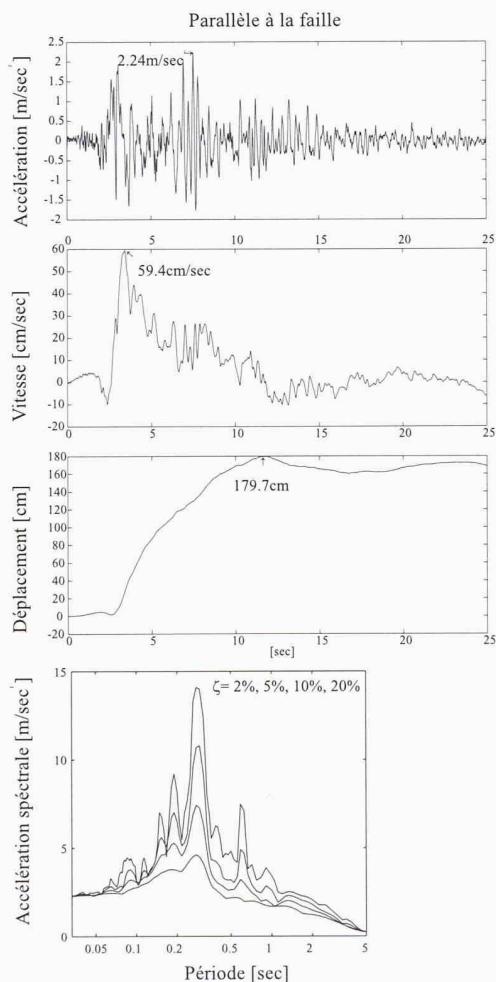
Fig. 2 - Enregistrements corrigés de l'accélération, de la vitesse et des déplacements horizontaux parallèles à la faille et spectres de réponse élastique (station de mesure d'Izmit) [1]

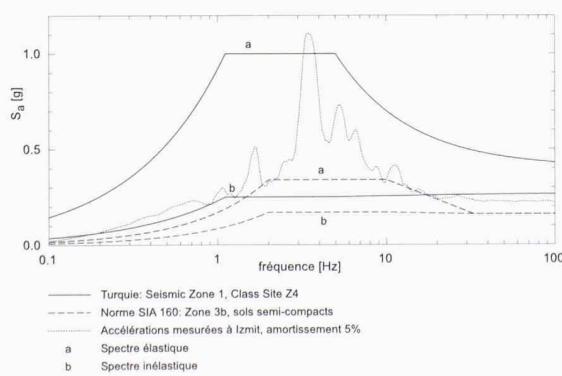
Fig. 3 - Spectres de réponse de l'accélération des normes turques et suisses (amortissement de 5 %) [1]

Jusqu'à la fin du plateau, le spectre de réponse inélastique est obtenu en divisant la valeur correspondante du spectre élastique par R . A titre de comparaison, les spectres de dimensionnement de la norme SIA 160 pour la zone 3b et les sols semi-compacts sont également reproduits à la fig. 3. Le spectre inélastique a été construit avec un coefficient de déformation (facteur de réduction) de $K=2,5$. Malgré l'utilisation d'un facteur de réduction plus important, les valeurs de dimensionnement de la norme turque demeurent nettement au-dessus de celles de la Suisse. Enfin, le spectre de réponse de l'accélération mesurée à Izmit pour un amortissement de 5% est aussi reproduit à la fig. 3.

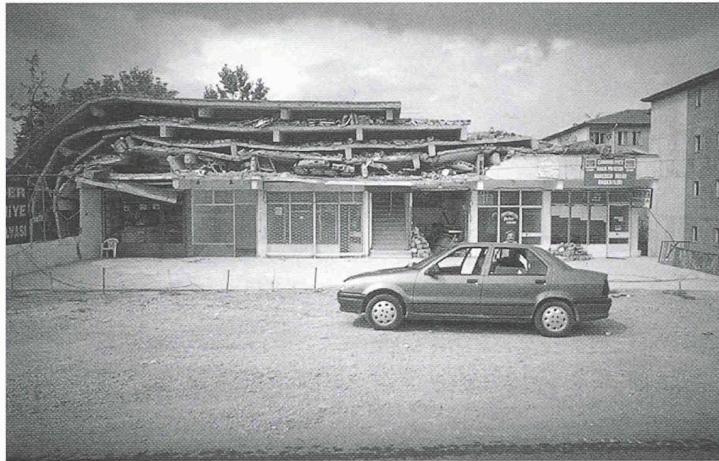
Fig. 9 - Poinçonnage de la fondation suite à la liquéfaction du sol
