Travaux de transformation et d'assainissement du pont sur le Javroz (1998-2000)

L'élargissement et la remise en état du pont sur le Javroz concentre un nombre exceptionnel de solutions techniques et constructives inédites. Ces réponses particulières et novatrices aux multiples défis posés - méthode de renforcement, maîtrise de la prise du béton, protection des armatures - ont jalonné le projet.

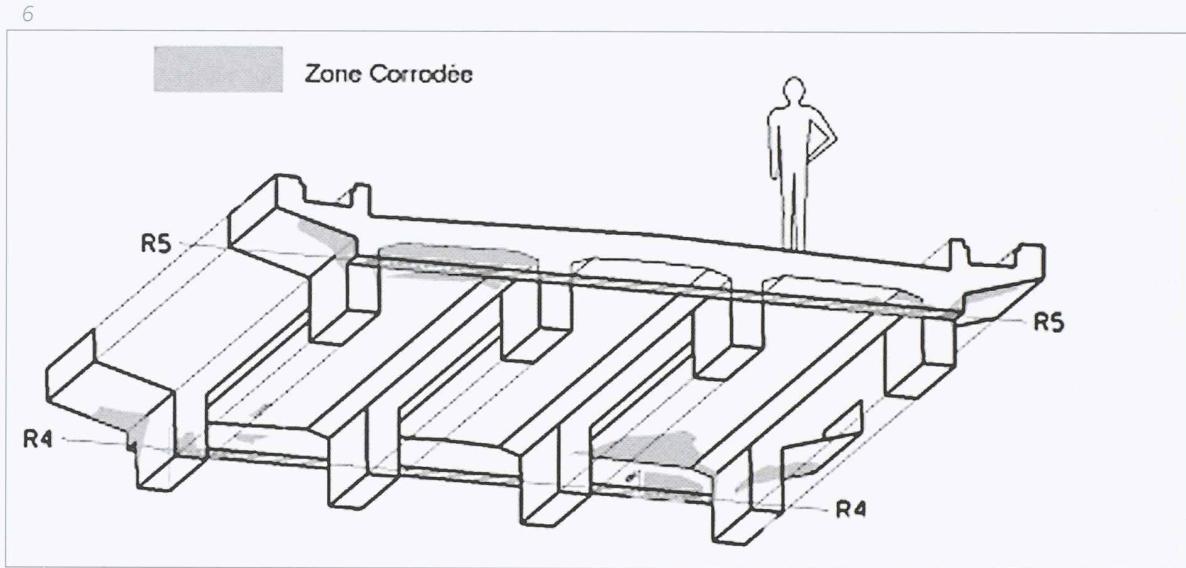
Fig. 4: Dégâts sous les appuis Gerber

Les dégâts observés se concentraient sur les appuis Gerber des cantilevers et sur les piles, alors que le tablier et les poutres ne présentaient que des défauts locaux mineurs. Les joints mobiles et fixes en acier placés au droit des cantilevers n'étant pas étanches, l'eau de la chaussée s'écoulait sur les consoles des appuis Gerber. La forte teneur en acier de ces zones n'avait pas permis une mise en place correcte du béton, qui par ailleurs présentait une granulométrie très grossière (> 32 mm) et apparaissait localement comme très poreux, à la limite du nid de gravier. Dans la partie inférieure des appuis Gerber, la corrosion des armatures avait déjà fait éclater le béton (fig. 4).

En raison de la détérioration répétée des appuis Gerber - une première intervention importante avait déjà été entreprise en 1976 -, l'idée de supprimer les causes principales des dégâts, à savoir le système des cantilevers et des joints qu'il implique, s'imposait. Si cette solution modifie fondu-
