Adana-Ceyhan, Turquie, séisme du 27 juin 1998

Par Thomas Wenk ing. dipl. EPFL, Institut für Baustatik und Konstruktion, ETH Hönggerberg, 8093 Zürich
Corinne Lacave, Dr en sismologie, Résonance Ingénieurs-Conseils S.A., Rue J. Gosselin 21, 1227 Carouge
Kaspar Peter ing. dipl. EPFZ, ISS-IBAP, département de génie civil, EPFL, 1015 Lausanne

Introduction

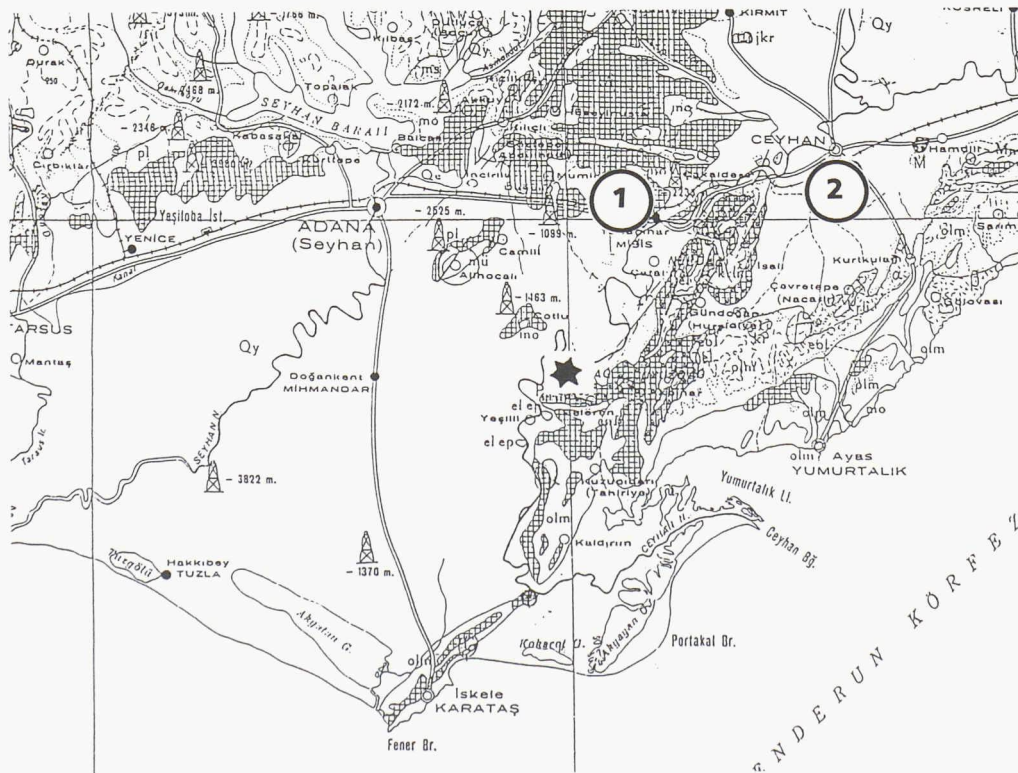
La région d'Adana est caractérisée par un bassin alluvial de type delta qui s'étend sur plus de 100 km d'est en ouest et environ 70 km du nord au sud. La plus grande partie de ce bassin est remplie de dépôts quaternaires récents de l'Holocène. Au sud-est du bassin, des formations calcaires datant du Miocène, de l'Oligocène et de l'Eocène sont visibles en surface. Dans la partie nord, entre les villes d'Adana et de Ceyhan, ce sont des formations de travertin qui apparaissent en surface. Les deux sites principaux étudiés au cours de la mission sont situés sur les dépôts quaternaires, pour la ville de Ceyhan et en alternance entre dépôts quaternaires et travertin pour le site occupé par l'industrie textile. La figure 1 montre un extrait de la

carte géologique, sur lequel sont indiqués les sites étudiés ainsi que la position de l'épicentre déterminée par l'ERD (Earthquake Research Department à Ankara).

Fig. 1.- Extrait de la carte géologique de la région d'Adana. Le signe Qy indique les dépôts quaternaires, tandis que les zones quadrillées correspondent aux formations de travertin. L'étoile marque la position de l'épicentre du séisme déterminée par l'ERD. Cette carte montre aussi la situation des zones étudiées: 1) le quartier SE de la ville de Ceyhan, 2) le complexe d'industrie textile
