Heft: 15/16: Restaurer Fallingwater

Artikel: Fallingwater - La restauration d'un emblème du patrimoine américain

Autor: Silman, Robert

Fallingwater -La restauration d'un emblème du patrimoine américain

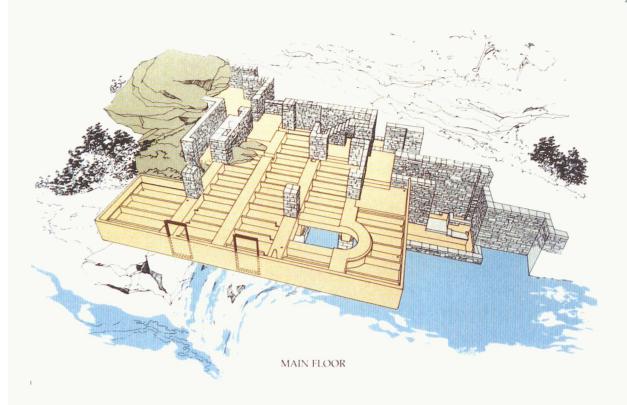
Fig. 4: Vue perspective de la dalle du premier étage, composée de quatre poutres maîtresses et de poutrelles en béton

En porte-à-faux de 4,57 m sur ces porteurs primaires, le premier étage est constitué de quatre poutres principales (de 914 mm x 584 mm). Perpendiculairement à ces dernières, des poutrelles en béton de 100 mm x 584 mm espacées de 1,22 m complètent l'ossature de l'étage (fig. 4). Une dalle de 100 mm coulée entre les poutres et les poutrelles forme une surface monolithique qui se présente, vue de dessous, comme un plafond en béton brut. Ce dispositif crée un système statique en T inversé très efficace, où la dalle est placée de telle manière qu'elle travaille sur la face comprimée du porte-à-faux.

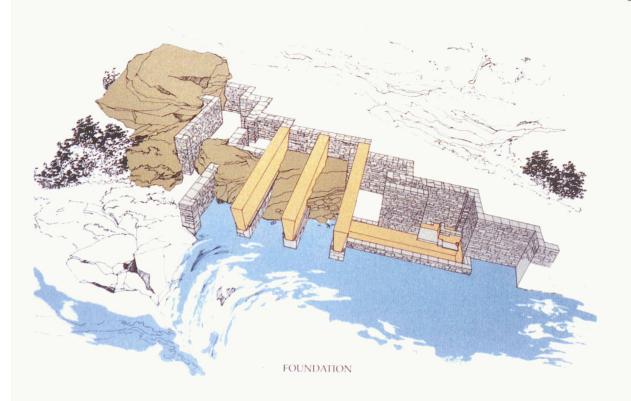
Fig. 5: Vue perspective du système porteur primaire comprenant trois éléments en béton armé et un quatrième en pierre maçonnée (Documents: L. D. Astorino & Associates, Ltd., Architects, Pittsburgh, PA)

L'articulation structurale de la maison se caractérise tout d'abord par quatre porteurs primaires, fondés sur le soubassement rocheux qui jouxte le lit du ruisseau. Trois de ces éléments sont en béton armé, tandis que le quatrième est en pierre maçonnée (fig. 5).

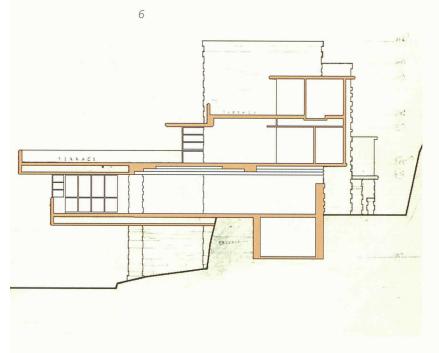
Le porte-à-faux du second étage - qui s'élance encore de 1,83 m au-delà de celui du dessous (fig. 6) - constitue la terrasse de la chambre à coucher. Il est soutenu par deux poutres de rive principales, à nouveau reliées par un système de poutrelles dont la face inférieure est masquée par une dalle en béton.

Fig. 6 : Coupe transversale de l'édifice montrant l'ampleur des éléments en porte-à-faux (Document : FDC, d'après un dessin de FLW, N° de catalogue 3602.12)
