# Fallingwater - La restauration d'un emblème du patrimoine américain

Autor(en): **Silman, Robert**

# Fallingwater -

## La restauration d'un emblème du patrimoine américain

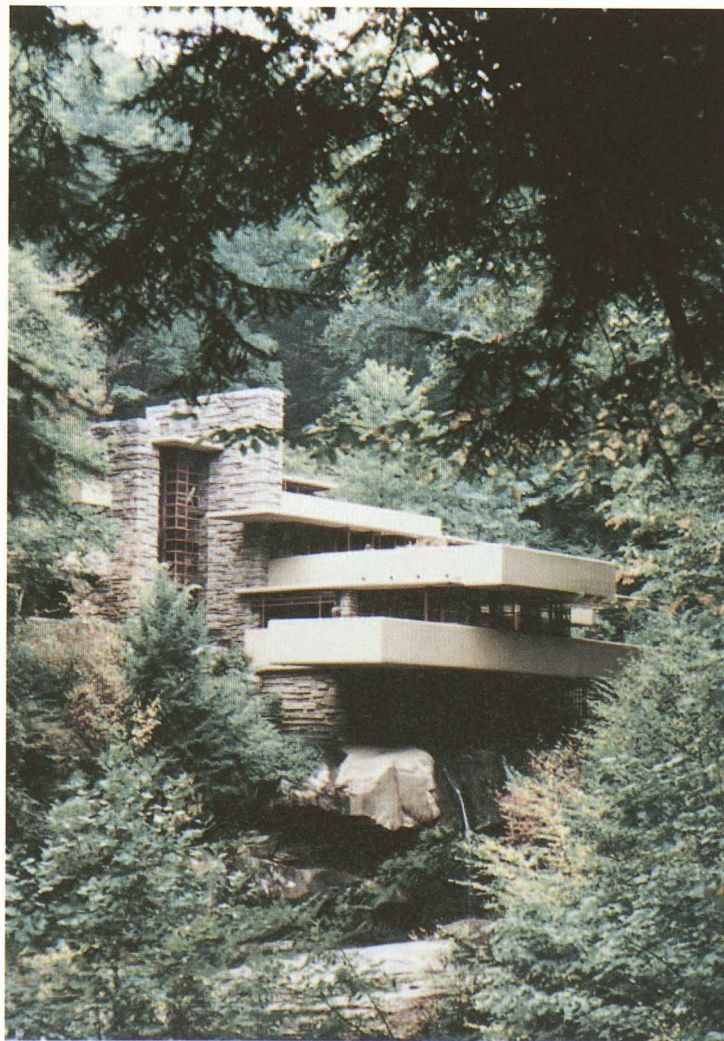
Fig. 1 : La maison sur la cascade
