Zeitschrift: Tracés : bulletin technique de la Suisse romande
Herausgeber: Société suisse des ingénieurs et des architectes
Band: 128 (2002)
Heft: 15/16: Restaurer Fallingwater

Artikel: Fallingwater - La restauration d'un emblème du patrimoine américain
Autor: Silman, Robert
DOI: <https://doi.org/10.5169/seals-80298>

Fallingwater -

La restauration d'un emblème du patrimoine américain

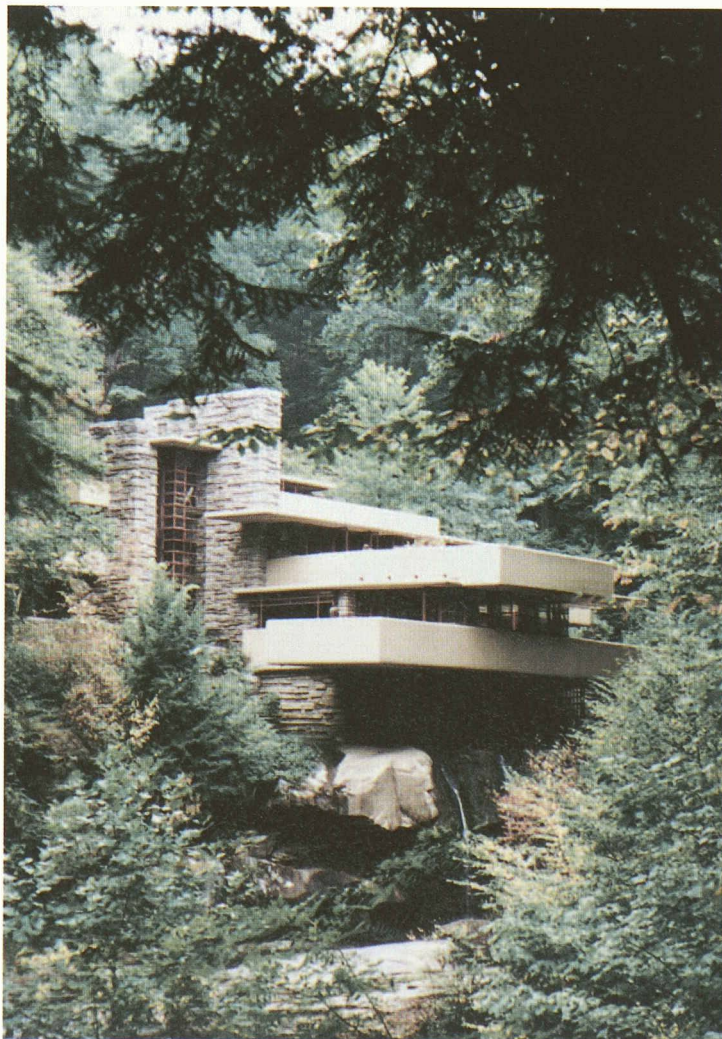
Fig. 1 : La maison sur la cascade
