Zeitschrift: Tracés : bulletin technique de la Suisse romande
Herausgeber: Société suisse des ingénieurs et des architectes
Band: 128 (2002)
Heft: 15/16: Restaurer Fallingwater

Artikel: Fallingwater - La restauration d'un emblème du patrimoine américain
Autor: Silman, Robert
DOI: <https://doi.org/10.5169/seals-80298>

Fallingwater -

La restauration d'un emblème du patrimoine américain

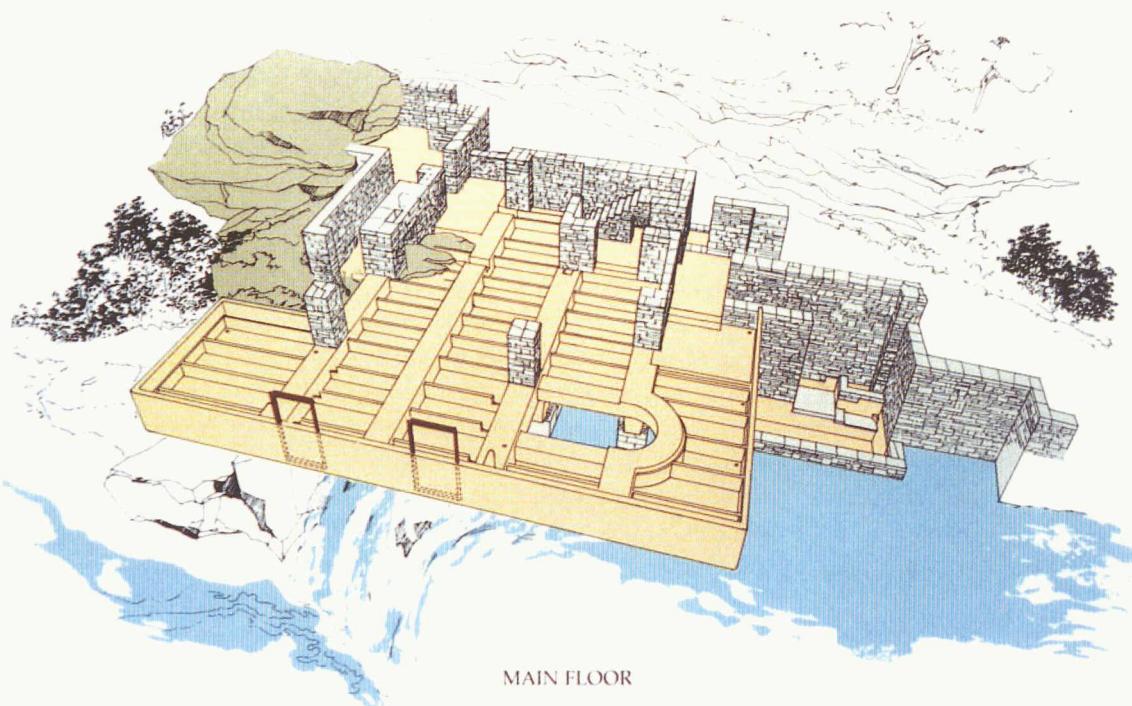
Fig. 4 : Vue perspective de la dalle du premier étage, composée de quatre poutres maîtresses et de poutrelles en béton

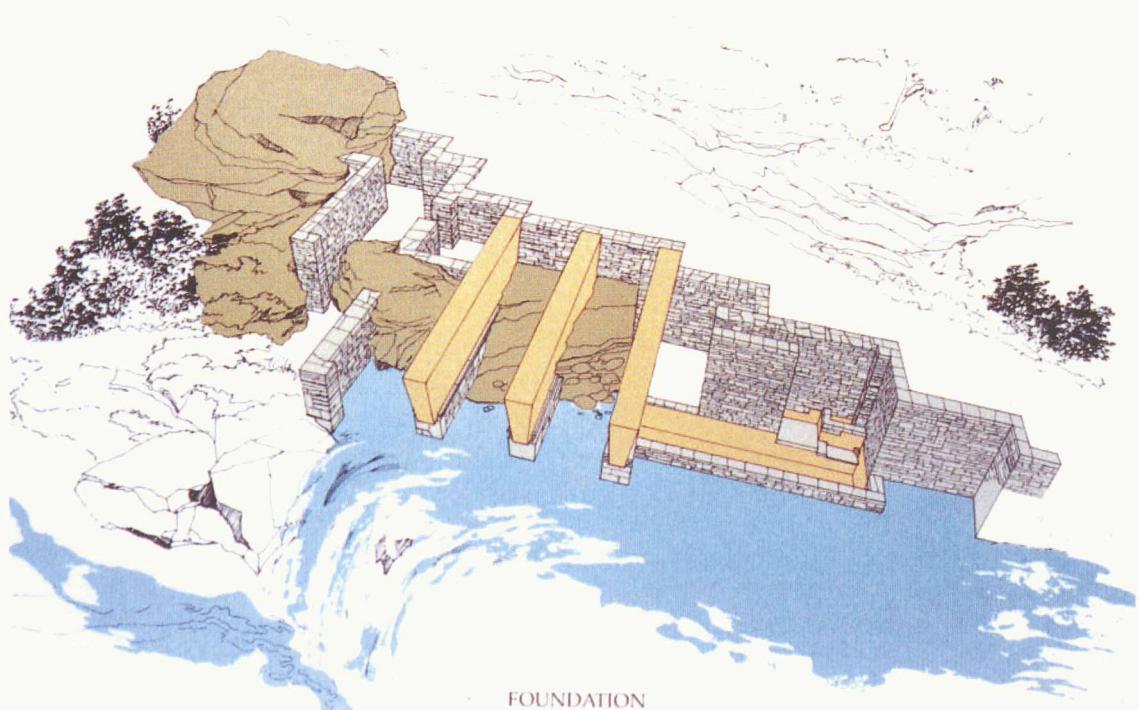
Fig. 5 : Vue perspective du système porteur primaire comprenant trois éléments en béton armé et un quatrième en pierre maçonnée
(Documents : L. D. Astorino & Associates, Ltd., Architects, Pittsburgh, PA)

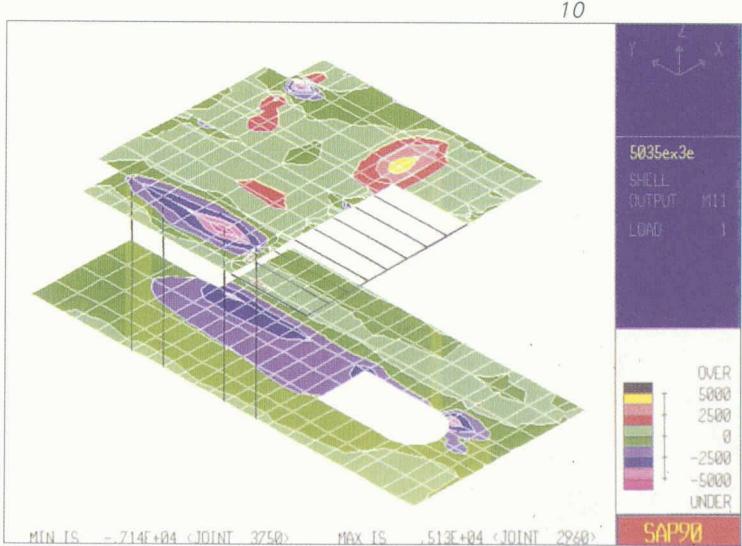
Fig. 9 : Diagramme des moments de flexion dans les éléments clés de la structure

Poussant plus loin la modélisation par éléments finis, l'analyse a alors été effectuée en variant la rigidité, les sections fissurées et les points d'articulation dans la géométrie de base des éléments de structure en béton armé. Les principales charges proviennent du poids propre, les charges utiles étant relativement insignifiantes dans la mesure où le nombre de visiteurs admis en même temps dans la maison fait l'objet de limitations, et que les charges dues à la neige ne sont pas excessives. Si les premières modélisations basées sur des sections non fissurées ont montré une tendance à une reprise des forces par les poutres de bord et les garde-corps rigides de la terrasse supérieure, l'armature négative minimale à ces endroits ne pourrait en réalité supporter de telles charges qui se traduiraient inévitablement par des fissures importantes et une redistribution des forces en question au niveau inférieur. Le dernier cas étudié dans notre série de modélisations itératives présentait finalement une déformée et des déplacements dont l'ampleur - ajustée pour tenir compte du retrait - correspond bien aux mesures faites sur place. Quant au diagramme des moments résultant de ce modèle final - obtenu à l'issue d'une analyse tridimensionnelle selon la méthode des éléments finis, dans laquelle la participation des dalles et des poutrelles a été prise en compte -, il montre que les deux niveaux sont principalement soutenus par les poutres maîtresses en porte-à-faux sous le sol du séjour (fig. 9 et 10).
