Zeitschrift: Tracés : bulletin technique de la Suisse romande
Herausgeber: Société suisse des ingénieurs et des architectes
Band: 129 (2003)
Heft: 21: Pont neuf

Artikel: Remise en état du pont Bessières à Lausanne
Autor: Brühwiler, Eugen / Guex, Pascal
DOI: <https://doi.org/10.5169/seals-99243>

Remise en état du pont Bessières à Lausanne

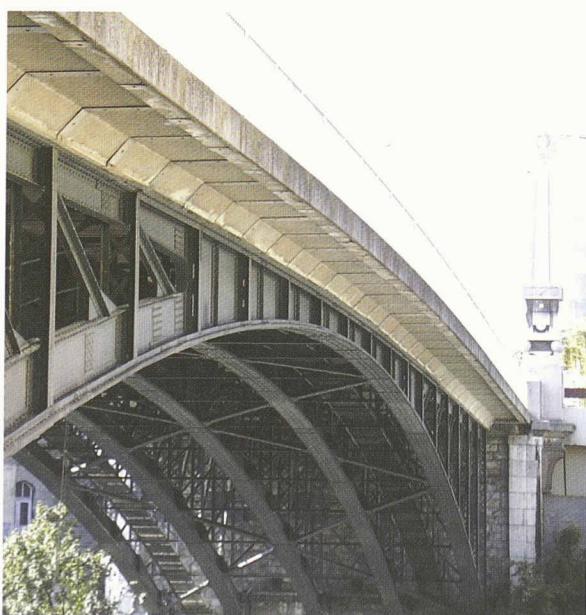
Fig. 1 : Vue du pont Bessières avant l'intervention

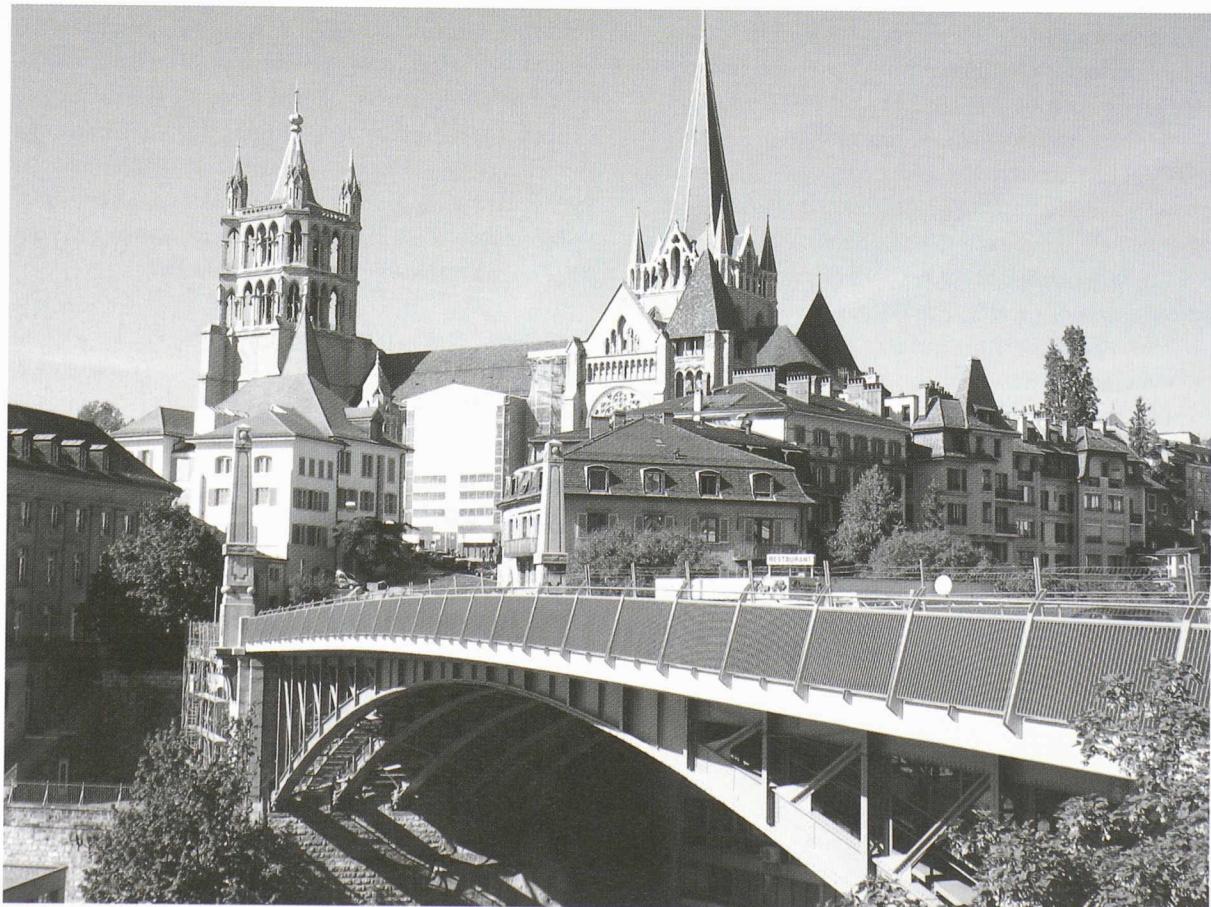
Les travaux de la phase 2 impliquaient le montage d'un échafaudage fixe suspendu aux poutres principales de la charpente métallique et comportant une plate-forme étanche fermée latéralement par des filets de protection et des bâches, ces dernières étant déplacées au gré de l'avancement des travaux (fig. 10). Cet échafaudage a été complété latéralement par des passerelles en débord pour permettre l'assainissement des bétons des bordures de rive et de la dalle sous les trottoirs en encorbellement.
