# LA MENACE DES MURS DE SOUTÈNEMENT EN L

Les inspections visuelles étant insuffisantes pour évaluer l'état réel des murs en L, l'OFROU leur a consacré une étude pilote.

Erdjan Opan, Roman Ryser, Frédéric Mayoraz et Yann Smith

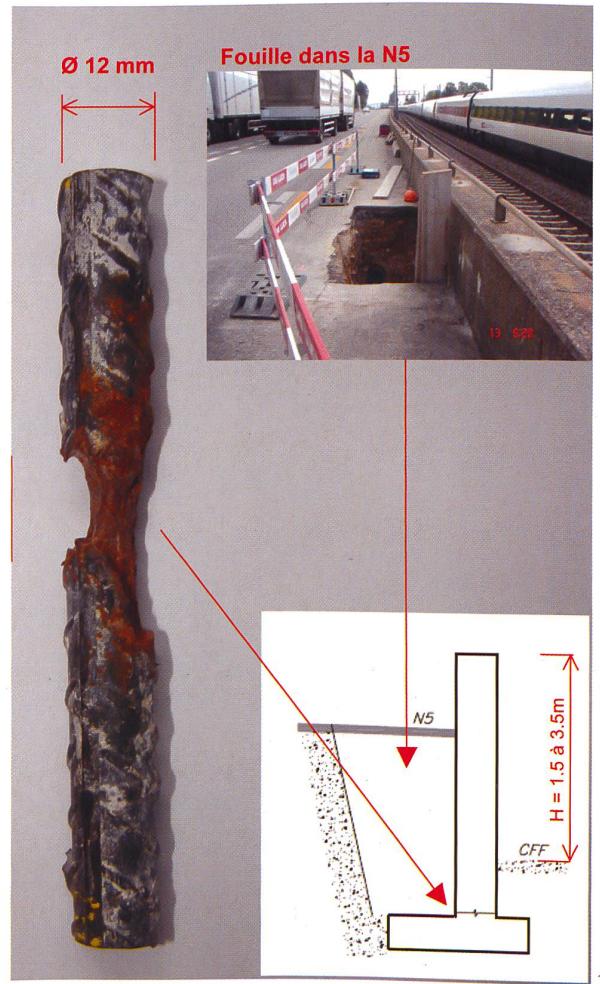
Selon la statistique, 24% des barres investiguées présentent de la corrosion avec pertes de section. La perte de section moyenne des barres corrodées est de 37%, celle de toutes les barres étant de 9% (**fig. 1**).

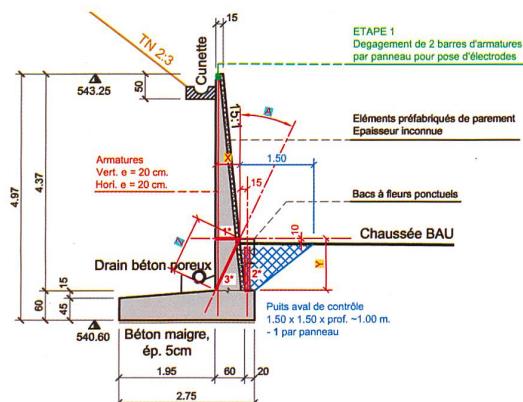
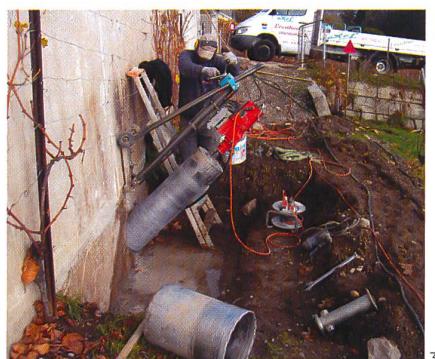
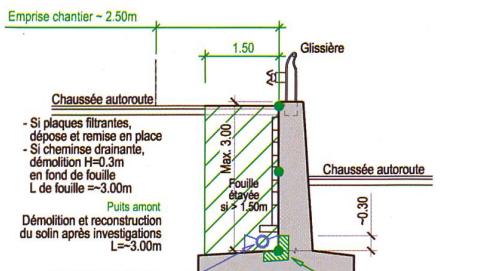
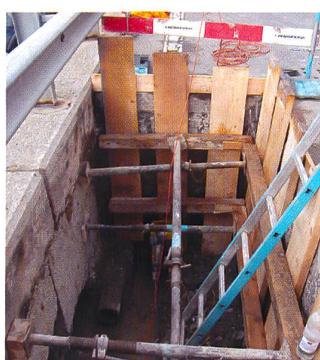
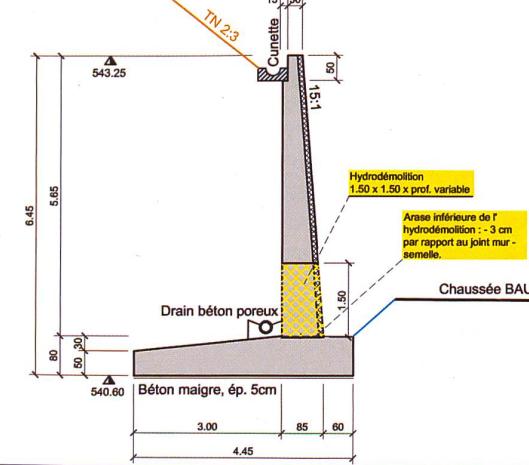
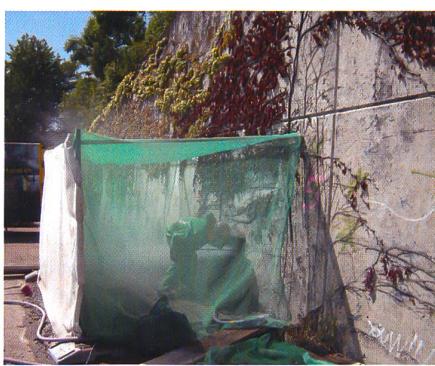
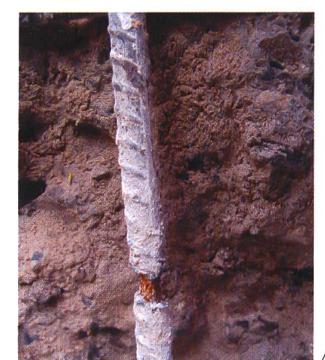
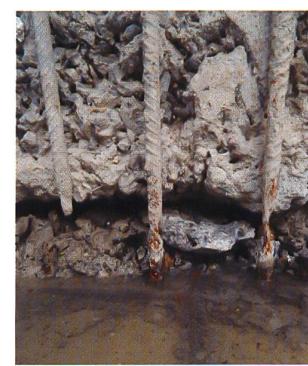
De manière générale, le front de carbonatation n'est pas profond dans cette zone critique et aucune substance favorisant la corrosion n'y a été trouvée ni dans le béton, ni dans le sol. La corrosion est uniquement due à un béton poreux et éventuellement à une épaisseur d'enrobage trop faible des barres. Des dégâts liés à un enrobage insuffisant ont aussi été constatés sur la semelle de certains ouvrages.

- 1 Synthèse des statistiques liées à la corrosion des armatures
- 2 Armature principale avec perte de section, localisation de l'armature principale d'un mur en L
- 3 Carottages Ø 300 mm depuis l'aval de l'ouvrage avec pré-fouille
- 4 Puits amont avec dégagement d'armature
- 5 Hydrodémolition depuis l'aval de l'ouvrage avec pré-fouille
