**Artikel:** Pont d'Aigremont : remise en état d'un géant aux pieds d'argile  
**Autor:** Myhre, Caroline / Schaeren, Georg / Bidaud, Lucien  
**DOI:** <https://doi.org/10.5169/seals-736710>

# Pont d'Aigremont: remise en état d'un géant aux pieds d'argile

Construit à la fin des années 1970 pour éviter une zone active de glissements de terrain, le pont d'Aigremont a vu sa sécurité mise à mal par l'action combinée d'une masse en mouvement prenant appui sur l'une de ses piles et par l'érosion des fondations de cette dernière suite au déplacement du torrent de la Raverette. Parallèlement aux travaux de sécurisation, la dalle de roulement et les culées ont été rénovées.

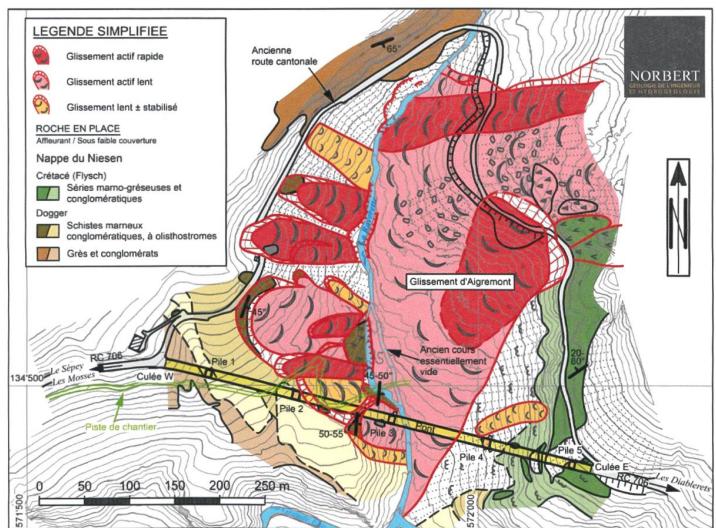
schistes argileux à gros blocs (olistostromes). Ce sont ces schistes s'altérant en matériaux argileux qui sont la cause fondamentale des glissements sur cette rive (fig. 1).

- 1 Carte géologique du vallon de la Raverette (Norbert SA Géologues-Conseils)
- 2 Le pont d'Aigremont, entre Le Sépey et Les Diablerets; à l'arrière-plan, on distingue le tracé de l'ancienne route cantonale.
- 3 Plan du réaménagement du cours de la Raverette et des travaux de confortation de la pile 3 (Stucky SA)

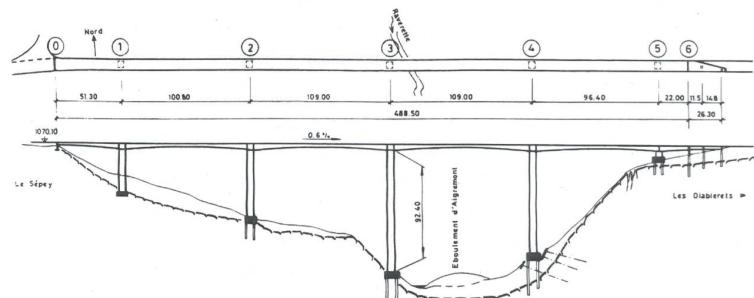
11

Le revêtement en béton bitumineux était usé et fissuré. Le trottoir disposé côté aval a subi les agressions du gel. En effet, les bordures étaient déchaussées et le revêtement fissuré. Les joints de chaussée disposés au droit de chacune des culées n'étaient plus étanches et laissaient l'eau s'infiltrer dans les culées. En conséquence, des traces de corrosion ont été décelées sur un des appuis glissants du pont à la culée côté Le Sépey. Cette dégradation pouvait conduire à court terme au déchaussement de la plaque de glissement suite aux mouvements saisonniers du tablier.
