Renforcer en transformant

Réalisé entre 1903 et 1950, le bâtiment de l'École supérieure de commerce (ESC) à Monthey a été conçu bien avant la publication en 1970 des premières recommandations parasismiques dans les normes SIA. Il a été acquis en 2001 par l'Etat du Valais qui l'a transformé pour que ses locaux puissent répondre aux exigences de l'enseignement supérieur moderne HES. Sensibilisé à l'augmentation du risque sismique en Valais selon les nouvelles normes SIA, le Canton a fait contrôler la sécurité parasismique du bâtiment, ce qui a conduit à son renforcement.

Roberto Peruzzi, ing. civil dipl. EPFL/SIA
Alexandre Schmid, ing. civil dipl. HES/UTS
Kurmann & Cretton SA
Avenue de la Gare 37B
CH – 1870 Monthey

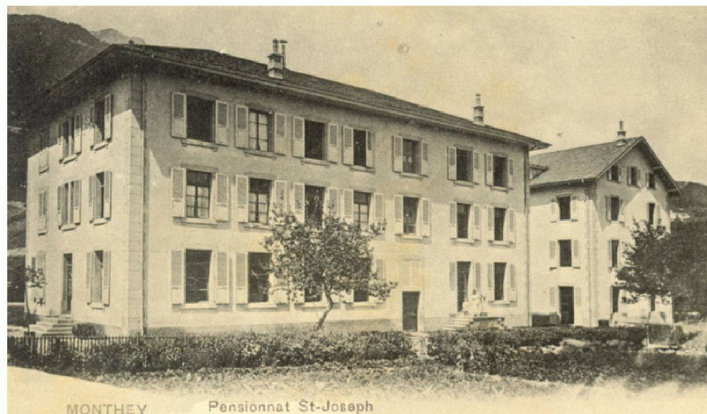
Le corps 3 du bâtiment est composé de murs fins en maçonnerie de parpaings et de dalles en béton armé. Subissant des modifications importantes de ses structures porteuses dans le sens transversal (des murs porteurs ont été supprimés), cette partie du bâtiment présente des facteurs de conformité plus faibles :

- sens transversal: $\alpha_{\text{eff, transv}} = 0,15$
- sens longitudinal: $\alpha_{\text{eff, long}} = 0,42$

Fig. 2 : Vue en plan du bâtiment avec mention des différentes étapes de construction et des valeurs des facteurs de conformité

Pour les corps 2 et 3, le facteur de conformité effectif transversal (0,15) est en dessous du seuil minimal ($\alpha_{\text{min}} = 0,25$), ce qui signifie que la probabilité d'effondrement en cas séisme majeur est très grande et qu'une intervention est nécessaire si elle est raisonnablement exigible. Compte tenu du caractère public du bâtiment et du nombre important de personnes pouvant trouver la mort en cas de séisme majeur (PB = 56,15), le CT SIA 2018 considère qu'un investissement pouvant atteindre 2 323 000 francs est raisonnablement exigible pour renforcer cette partie du bâtiment.

Longitudinalement, le facteur de conformité obtenu (0,42) se situe entre les bornes minimale ($\alpha_{\text{min}} = 0,25$) et admissible ($\alpha_{\text{adm}} = 0,80$). Cela signifie que la sécurité structurale en cas séisme est jugée comme insuffisante. Le facteur étant toutefois supérieur à la valeur minimale, une intervention est nécessaire uniquement si elle est proportionnée.
