Zeitschrift: Bauen + Wohnen = Construction + habitation = Building + home : internationale Zeitschrift

Heft: 10: Bauen in Japan = Constructions au Japon = Constructions in Japan

R. Schaal und W. Pieckert

Spontanbrüche in vorgespannten Glasscheiben durch Nickelsulfid-einschlüsse

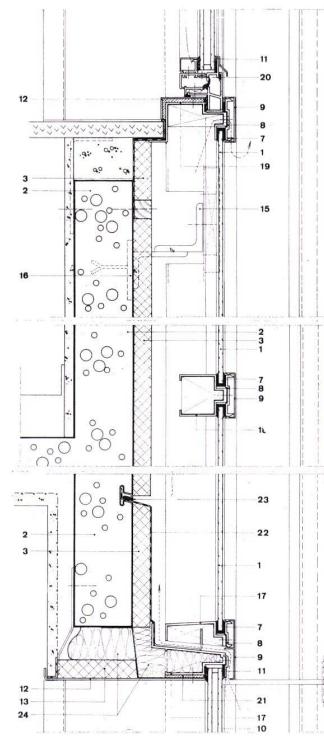
Die Beispiele 1 bis 3 aus den Jahren 1965 bis 1968 zeigen die Kombination von Einscheiben-Sicherheitsglas in Verbindung mit den oben erwähnten Konstruktions- und Dichtungsmethoden. Lediglich am Beispiel 1 wurden keine Spontanbrüche beobachtet, während zur selben Zeit an anderen Fassaden Spontanbrüche auftraten. Die vorgespannten Scheiben des Beispiels 2 erlitten zahlreiche Brüche, deren Natur zunächst nicht erkannt wurde. Die Ursache der Brüche wurde in der kontinuierlichen Auflage des unteren Glasrandes in den elastischen Neoprenprofilen gesucht. Nach einem Umbau, bei dem der untere Glasrand auf Klötze gestellt wurde, zeigten sich weitere Spontanbrüche. Nachteilig wirkte sich hier aus, daß die Scheiben zu Krümeln zerfielen, so daß, wie auch bei allen anderen kalt eingebauten Einscheiben-Sicherheitsgläsern, bei denen Spontanbrüche vorkamen, das Bruchzentrum zunächst nicht sichergestellt werden konnte. Die herabfallenden Glaskrümel haben Passanten gefährdet; dies erforderte kostspielige Sicherheitsmaßnahmen. Die Verfasser haben die Fassade im Sommer 1967 eingehend untersucht, also zu einem Zeitpunkt, als sich nach dem Umbau der Glasscheiben die Spontanbrüche fortsetzten. Die Glasscheiben waren zwängungsfrei in den Metallprofilen gelagert. Einwirkungen auf die Glasscheiben aus der Aluminiumkonstruktion, sei es durch behinderte Temperaturverformungen oder unzureichend bemessene Profile, konnten ausgeschlossen werden. Durch besondere Maßnahmen konn-

3
Waagrechter Schnitt.
4
Senkrechter Schnitt.
