CLAUDE JACCOTTET

Restauration de 1972-1975

RAPPORT

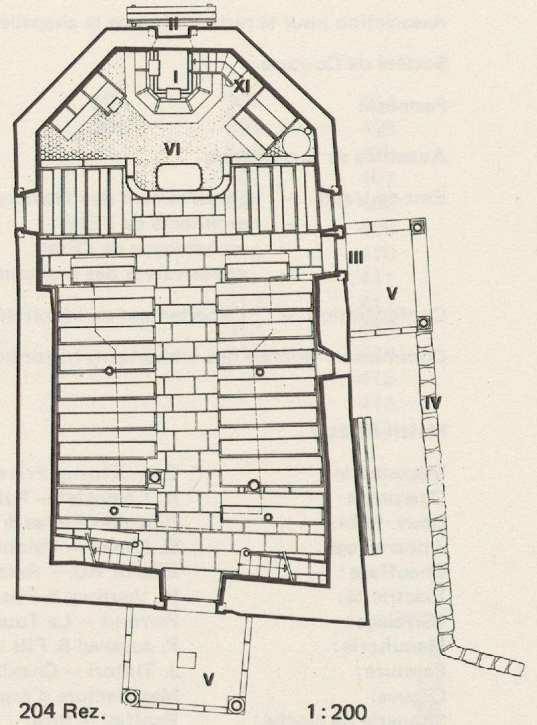
204 Rez.

- I Déplacement de la chaire (confectionnée en 1692 pour l'église de Chexbres).
- II Fermeture des deux fenêtres orientales : en bas, par murage, en haut, par des volets à l'intérieur.

- III Création au sud, d'une porte d'entrée latérale dont l'encadrement est lié avec celui de la fenêtre qui est refait en même temps.
- IV Construction d'un mur sur le flanc sud de l'église pour donner accès à la nouvelle porte.

- V Construction de deux porches : l'un devant l'entrée principale, l'autre devant l'entrée latérale sud. Modification (exhaussement) de l'encadrement de la porte principale.

- VI Dans la partie orientale et polygonale de la chapelle : création d'un podium de la hauteur d'une marche. Le sol en est revêtu de carreaux en ciment. Aménagement liturgique centré sur la table sainte (nouvelle) placée en avant et sur la chaire, appuyée contre le mur devant les fenêtres obstruées qui sont masquées par un rideau. Pose d'un abat-son au-dessus de la chaire, contre le plafond. Confection de sièges au pied de la chaire surélevée et de stalles, à dossier bas, contre les murs (figure 6 et 7, page 68).

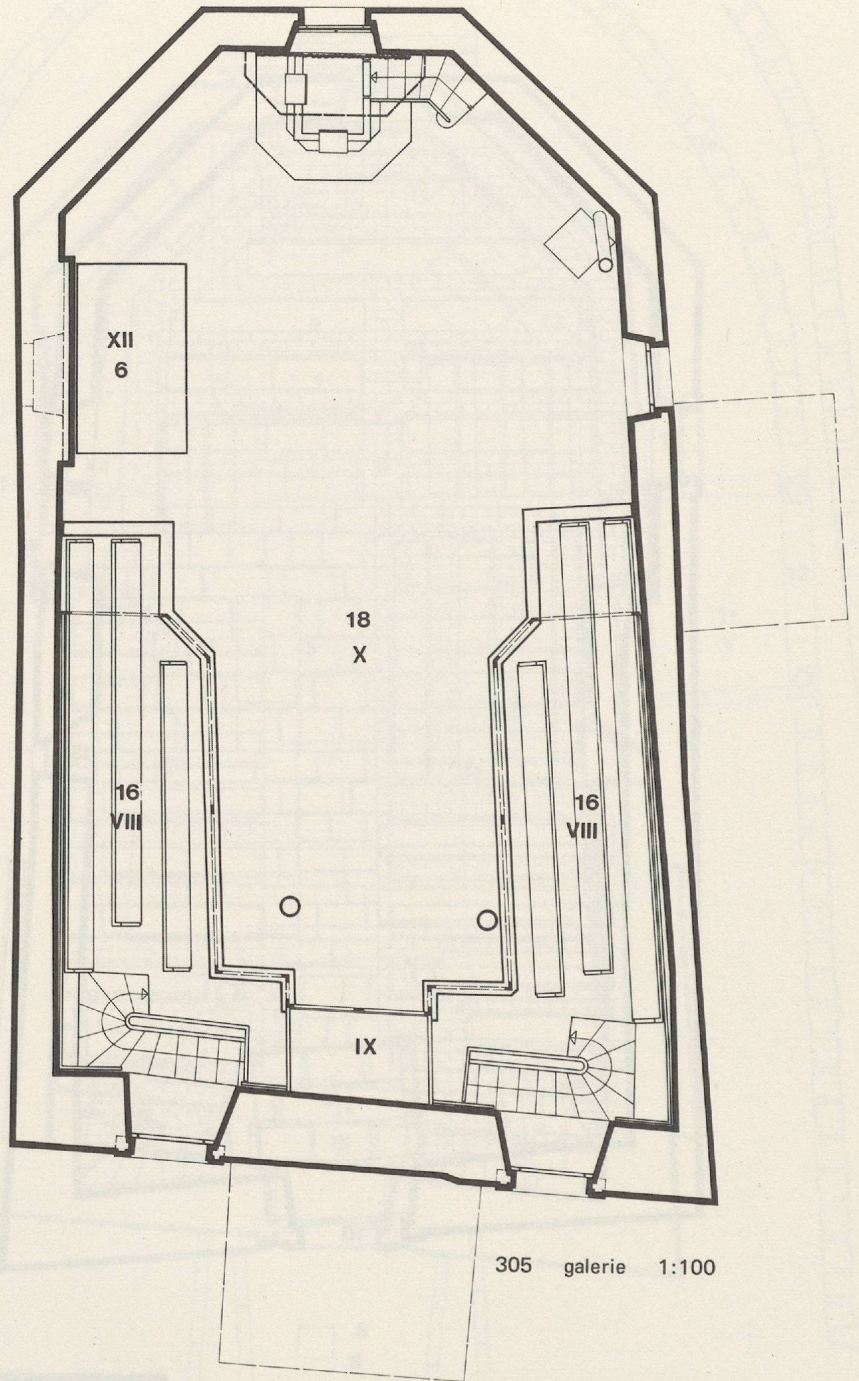
Fig. 10 vers ouest

- VII Démolition de la galerie courant autour de l'église.
- VIII Construction de deux galeries encombrant fortement le volume de l'église, défaut aggravé par des colonnettes de support indispensables au niveau du rez et par des colonnettes et arcatures décoratives, au niveau supérieur. Pose de boiseries contre les murs, sur toute la hauteur dans la zone des galeries (figure 10, page 70).

- 16. Démolition des galeries de 1909.
- 17. Construction d'une galerie étroite tournant autour de la chapelle, sur le type supposé de celle qui existait avant 1909 et datait peut-être de 1746.
- 18. Démolition du plafond de 1909 en désaccord évident avec l'architecture très simple de la chapelle.

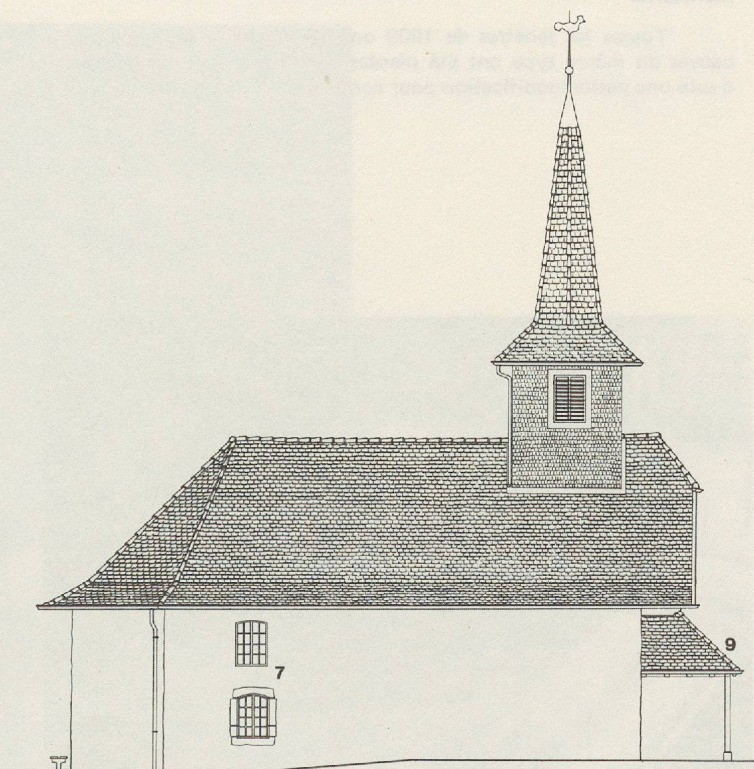
413

Après la réouverture des fenêtres (7) l'architecture de l'église du XVIII^e siècle est conservée intégralement sauf : la modification de l'encadrement de la porte principale (V) et la nouvelle porte en façade sud (III).

Le porche ouest (9) et l'auvent sud (11) sont des adjonctions d'ordre purement pratique et qui pourraient être enlevées.
