CLAUDE JACCOTTET

Restauration de 1972-1975

RAPPORT

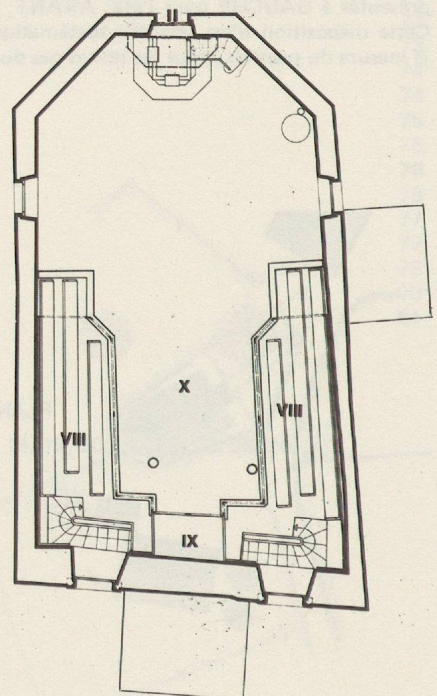
205 Galerie

- VII Démolition de la galerie courant autour de l'église.
- VIII Construction de deux galeries encombrant fortement le volume de l'église, défaut aggravé par des colonnettes de support indispensables au niveau du rez et par des colonnettes et arcatures décoratives, au niveau supérieur. Pose de boiseries contre les murs, sur toute la hauteur dans la zone des galeries (figure 10, page 70).

- IX Construction d'un berceau en bois au-dessus de la porte d'entrée et d'un accès peu pratique aux combles.
- X Démolition du plafond en plâtre et construction d'un plafond en bois très richement mouluré.

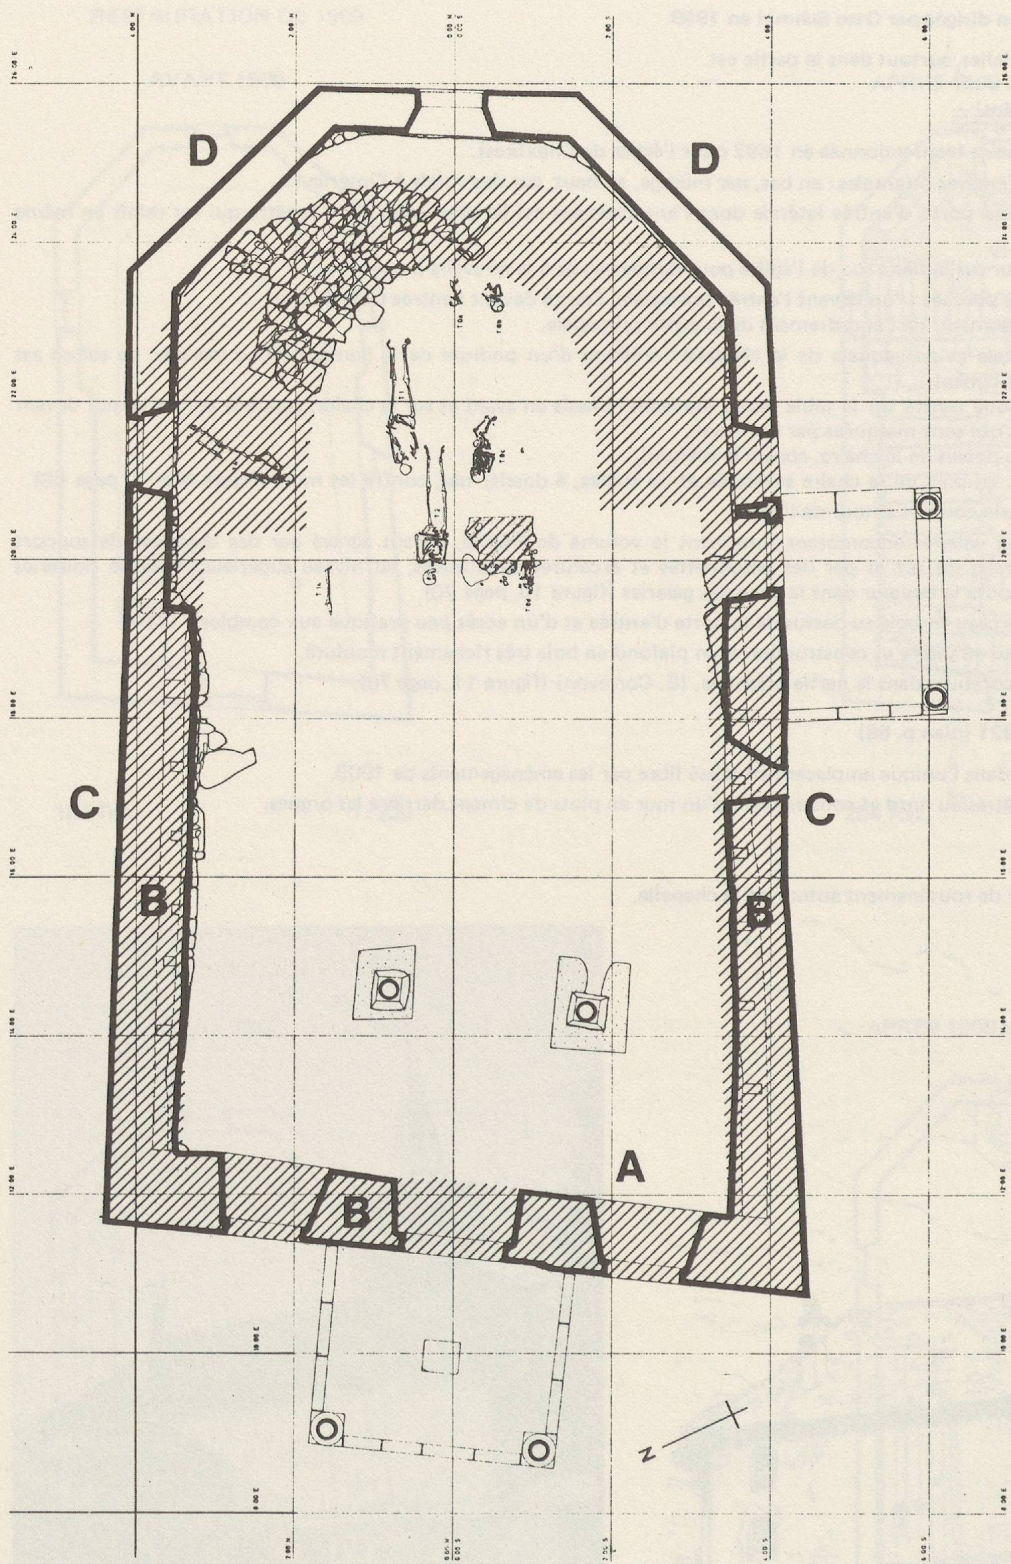
003

Fouilles: décrites en détail dans le rapport de M. P. Bissegger, elles n'appellent ici que le résumé de ce qui en a été utilisé pour la restauration.

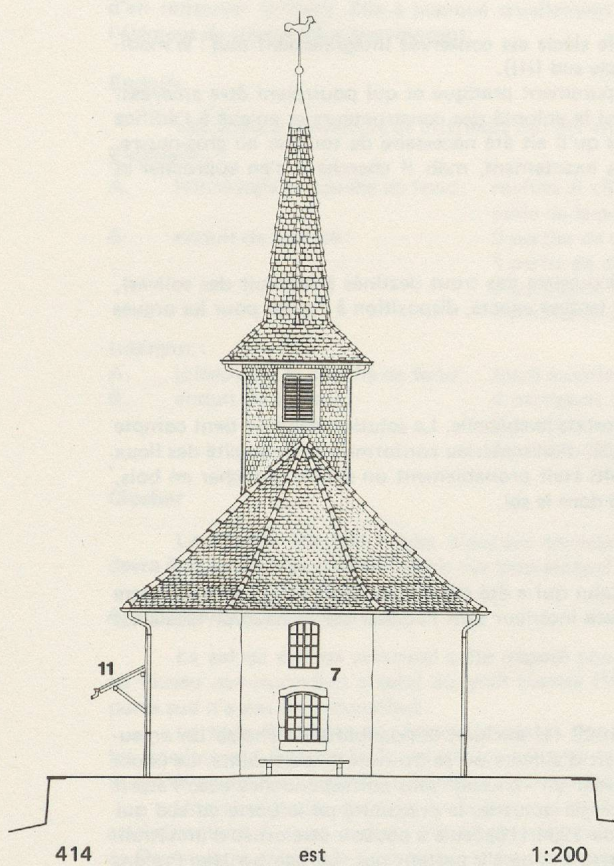
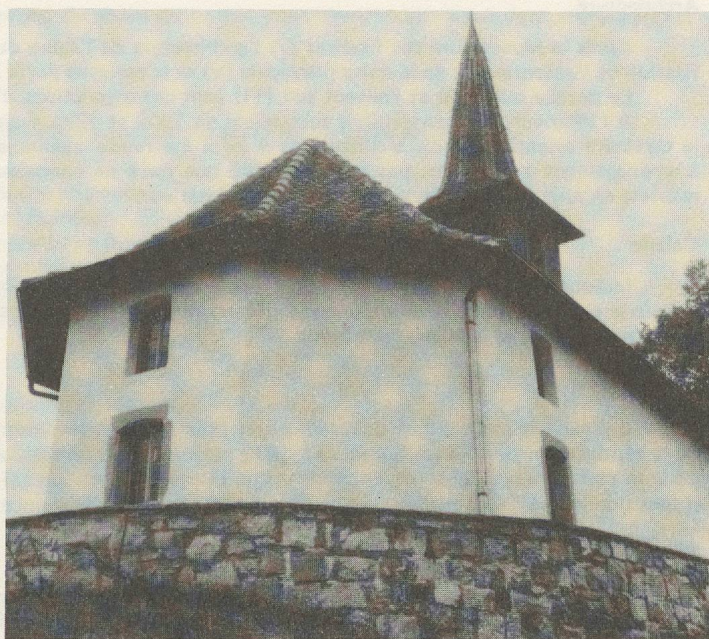
Fig. 22

nord-est

1976

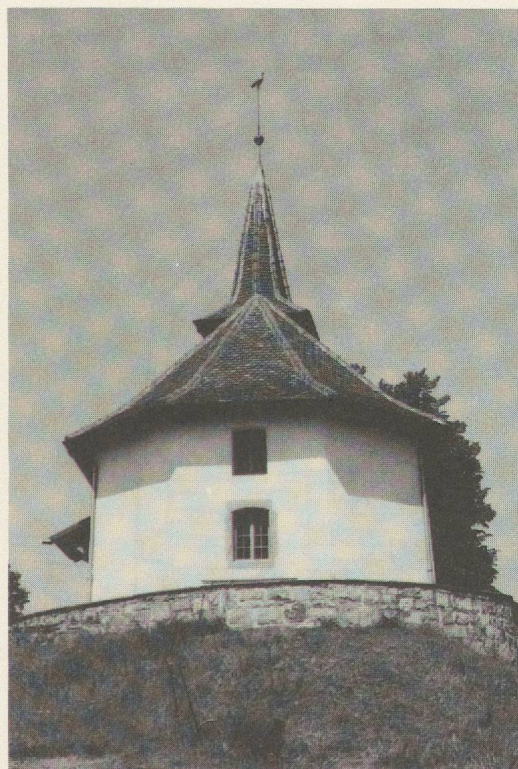
Fig. 23

est

1976

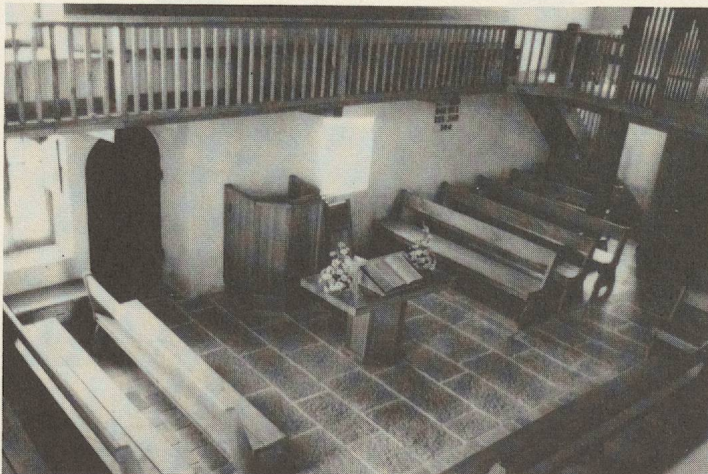
Fig. 24

aménagement liturgique

1976

La décision de ne pas replacer la chaire à son emplacement d'avant 1909 (1) excluait la possibilité de choisir un ameublement liturgique se fondant sur des données plus ou moins sûres. On ignorait d'ailleurs où se trouvait la table sainte. Le choix de la disposition adoptée (14) a été influencé par : la volonté de ne pas recréer un "chœur" sans correspondance avec l'esprit de l'architecture de 1746, les aspects fonctionnels du déroulement de la liturgie actuelle, la proximité de la porte au sud qui pourrait être mise en relation avec la cure et la présence de la petite fenêtre de 1394 (15) seule à pouvoir être ornée d'un vitrail. En effet, après étude, on a renoncé à garnir de vitraux toutes les autres fenêtres qui ne s'y prêtent pas. Le peintre Jean Prahins a étudié pour ces fenêtres une harmonisation de verres de teintes différentes et composé pour la petite fenêtre du XIV^e siècle un vitrail qui représente une colombe du Saint-Esprit.

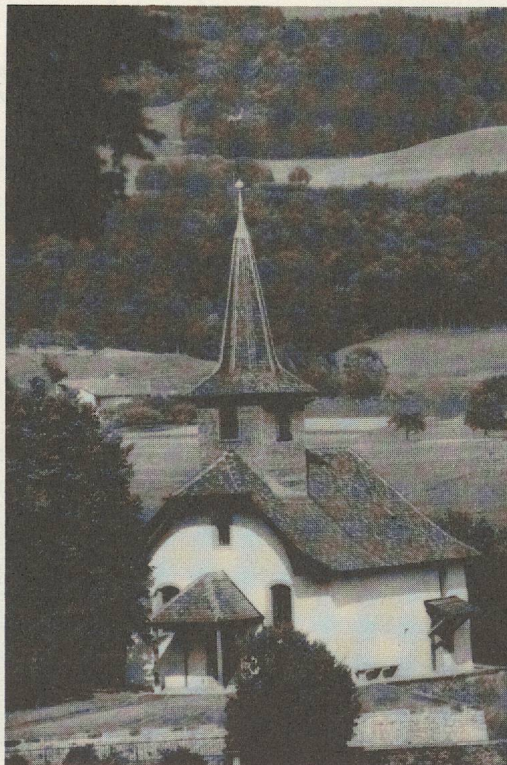
Fig. 25

sud-ouest

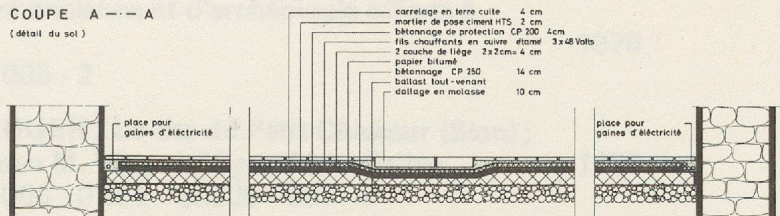
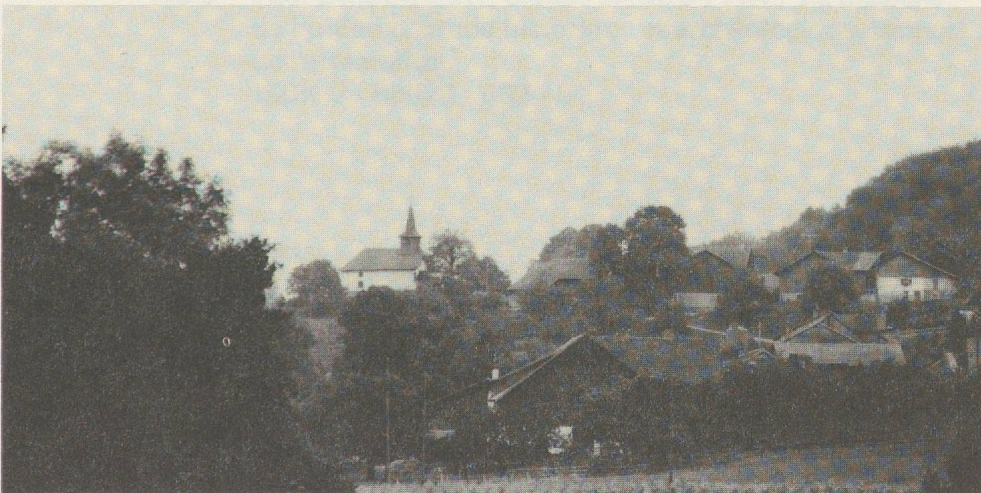
415 plan technique 1:200

COUPE A -- A
(détail du sol)

Il n'existait pas assez de dalles en pierre pour recouvrir entièrement le sol de la chapelle. La solution adoptée tient compte de la réutilisation des dalles déposées en 1972 pour la fouille archéologique (3), d'un matériau conforme à la simplicité des lieux, pour le complément (5) et de l'aménagement liturgique (14). Le sol de 1746 était probablement un simple plancher en bois, disposition impossible à rétablir en fonction du nouveau chauffage qui est noyé dans le sol.

Les fondations de la façade ouest ont été renforcées par un petit sabot en béton (plan 415).
