# La réhabilitation de l'aile nord du château d'Yverdon : un chantier long et délicat

Par Michel DuPasquier

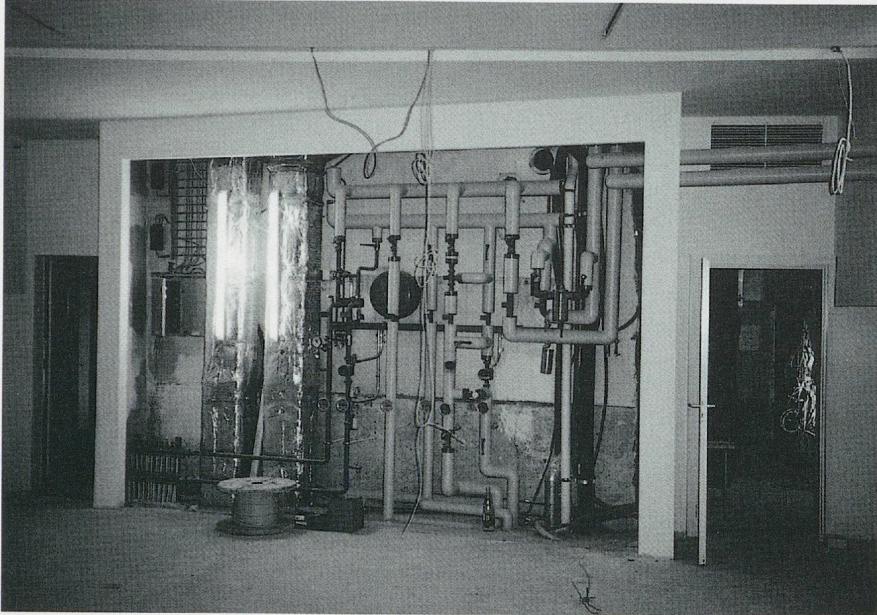
**1087.** Grande armoire technique aménagée dans l'extrémité orientale de la salle d'exposition du second étage, pour son éclairage, son chauffage et sa ventilation. L'espace résiduel à l'arrière, situé au-dessus de l'escalier desservant ce niveau est également dévolu à cet usage. Etat en 1998. (M. DuPasquier)

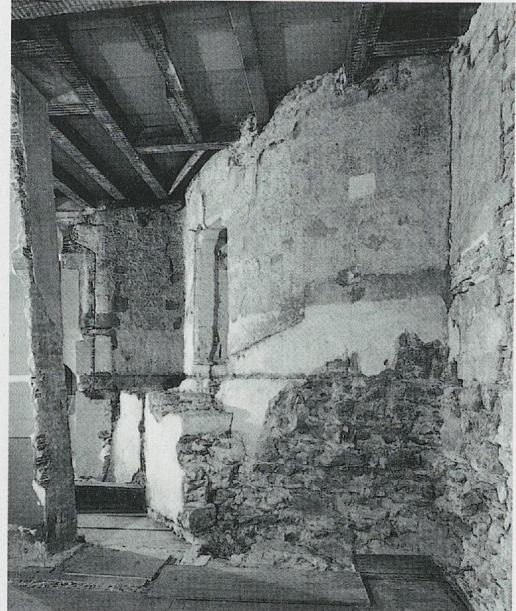
**1088.** Salle 210, restes du chemin de ronde, mis au jour après le démontage des cloisons renfermant des escaliers en bois ayant permis l'accès non seulement à la tour mais à l'étage de comble créé au moment de l'agrandissement de l'appartement de Pestalozzi en 1809 (au-dessus de 210-2). L'arrachement visible au premier plan a été provoqué par les travaux de 1809 ayant supprimé l'encorbellement du chemin de ronde au profit de fenêtres ; il montre que, en-dessous de son parapet, la courtine nord était liée à la tour nord. Etat en 1994. (Fibbi-Aeppli)

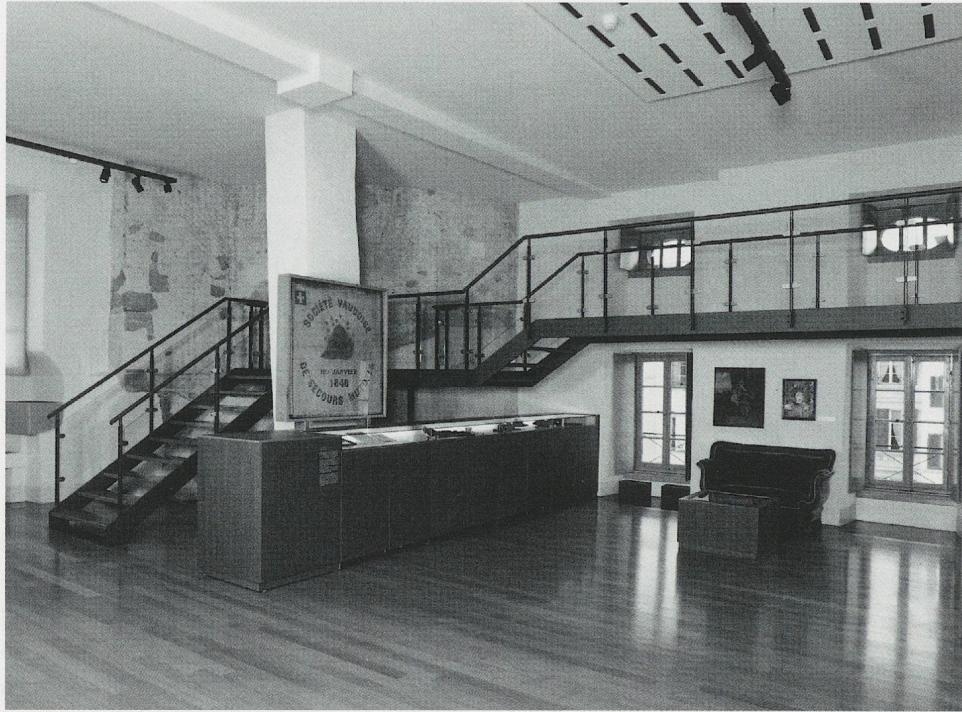
**1089.** Salle 210, après restauration et après l'aménagement par le Musée d'Yverdon de l'exposition permanente consacrée à l'histoire contemporaine de la région. Etat en 2004.  
(Fibbi-Aeppli)
