**Artikel:** Étude et conservation-restauration de l'église (1991-2001)  
**Autor:** Gutscher, Hans  
**DOI:** <https://doi.org/10.5169/seals-835841>

# ÉTUDE ET CONSERVATION-RESTAURATION DE L'ÉGLISE (1991-2001)

Hans Gutscher

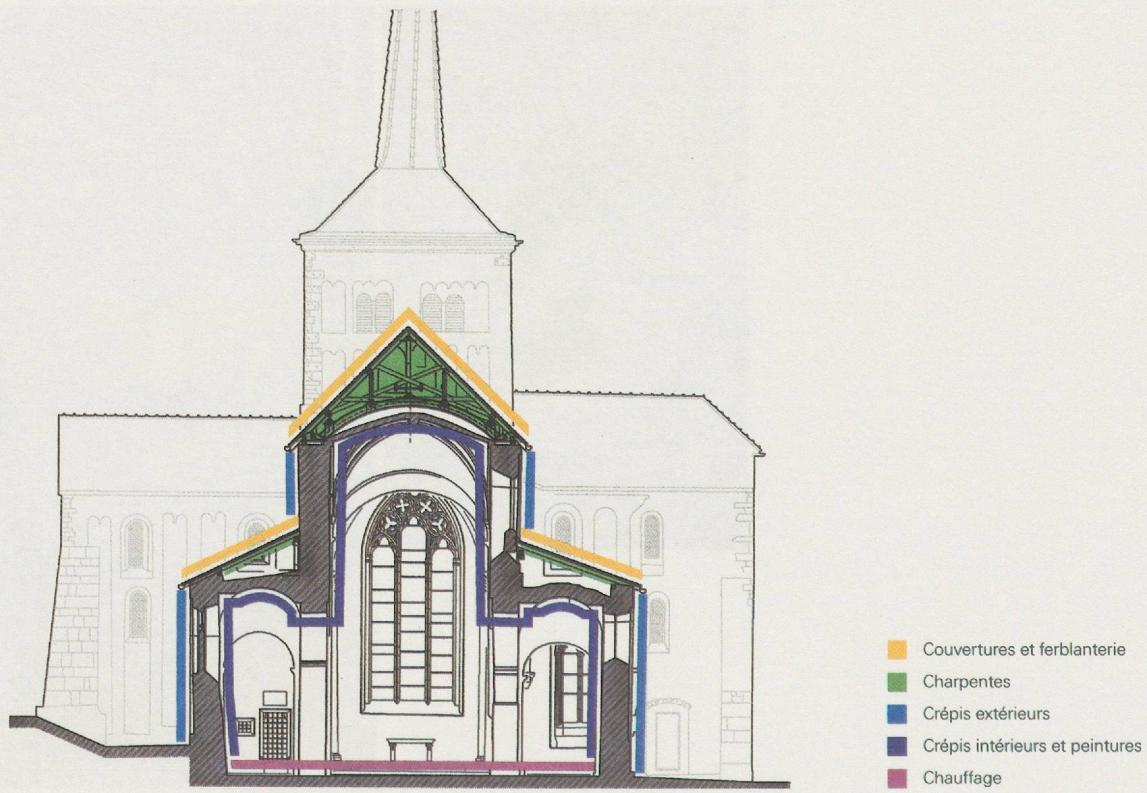
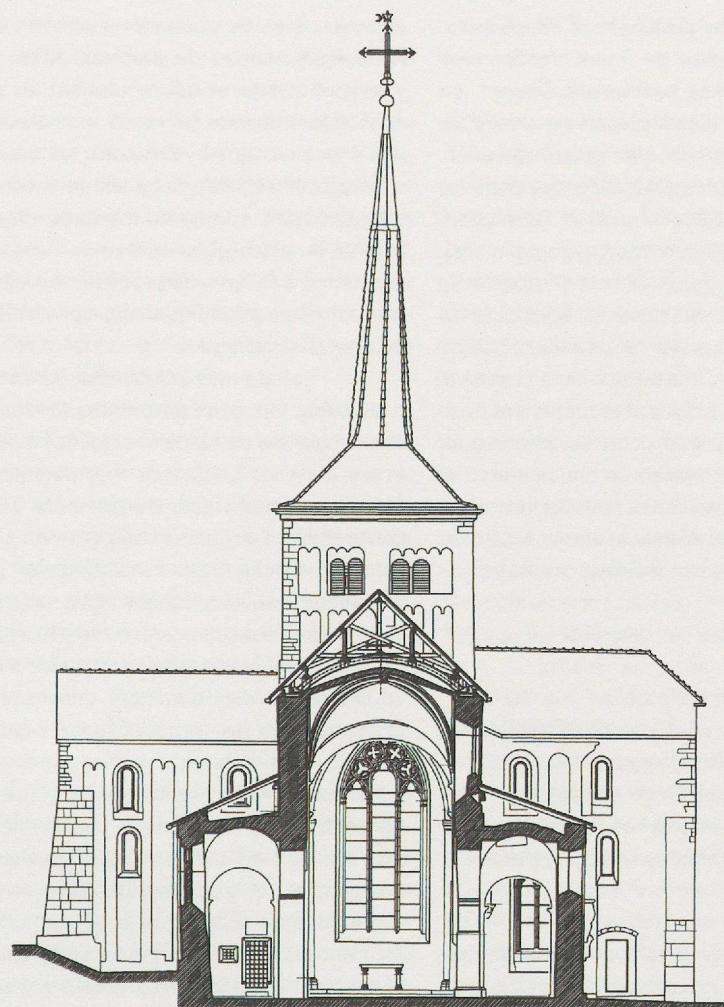
FIG. 158

Repérages des différentes interventions

dégagea assez rapidement. C'est sur cette base que les premières interventions, notamment la consolidation des charpentes, ont été conçues. Ce concept général s'est ensuite confirmé et affiné au fur et à mesure de l'avancement et de l'approfondissement des observations et des analyses, facilitées par la mise à disposition, dès le début du chantier, des échafaudages nécessaires pour accéder à toutes les parties de l'ouvrage, tant à l'extérieur qu'à l'intérieur de l'église. L'interaction entre préparation et exécution des travaux s'est poursuivie tout au long de ce chantier. Elle a permis d'affiner, de comparer et de tester les résultats des observations, puis des travaux, ceci dans un esprit de collaboration interdisciplinaire, auquel ont adhéré tous les intervenants, du maître de l'ouvrage, en passant par les experts et mandataires, jusqu'aux artisans qui ont finalement exécuté les travaux (FIG. 158).

Pour pallier les défauts de conception et les dégradations des différentes charpentes des parties principales de l'église, nef centrale, avant-nef et flèche, telles que nous venons de les décrire, plusieurs solutions ont été envisagées. Le renforcement et la consolidation de ces ouvrages par des éléments constructifs rapportés en bois, étudiés en premier lieu, ont vite été abandonnés. En effet, toute introduction d'éléments de charpente complémentaires en bois, implantés obligatoirement pour respecter la nature du matériau au même niveau et dans la même configuration que les charpentes existantes, serait entrée en conflit visuel avec ces dernières et aurait, en fin de compte,

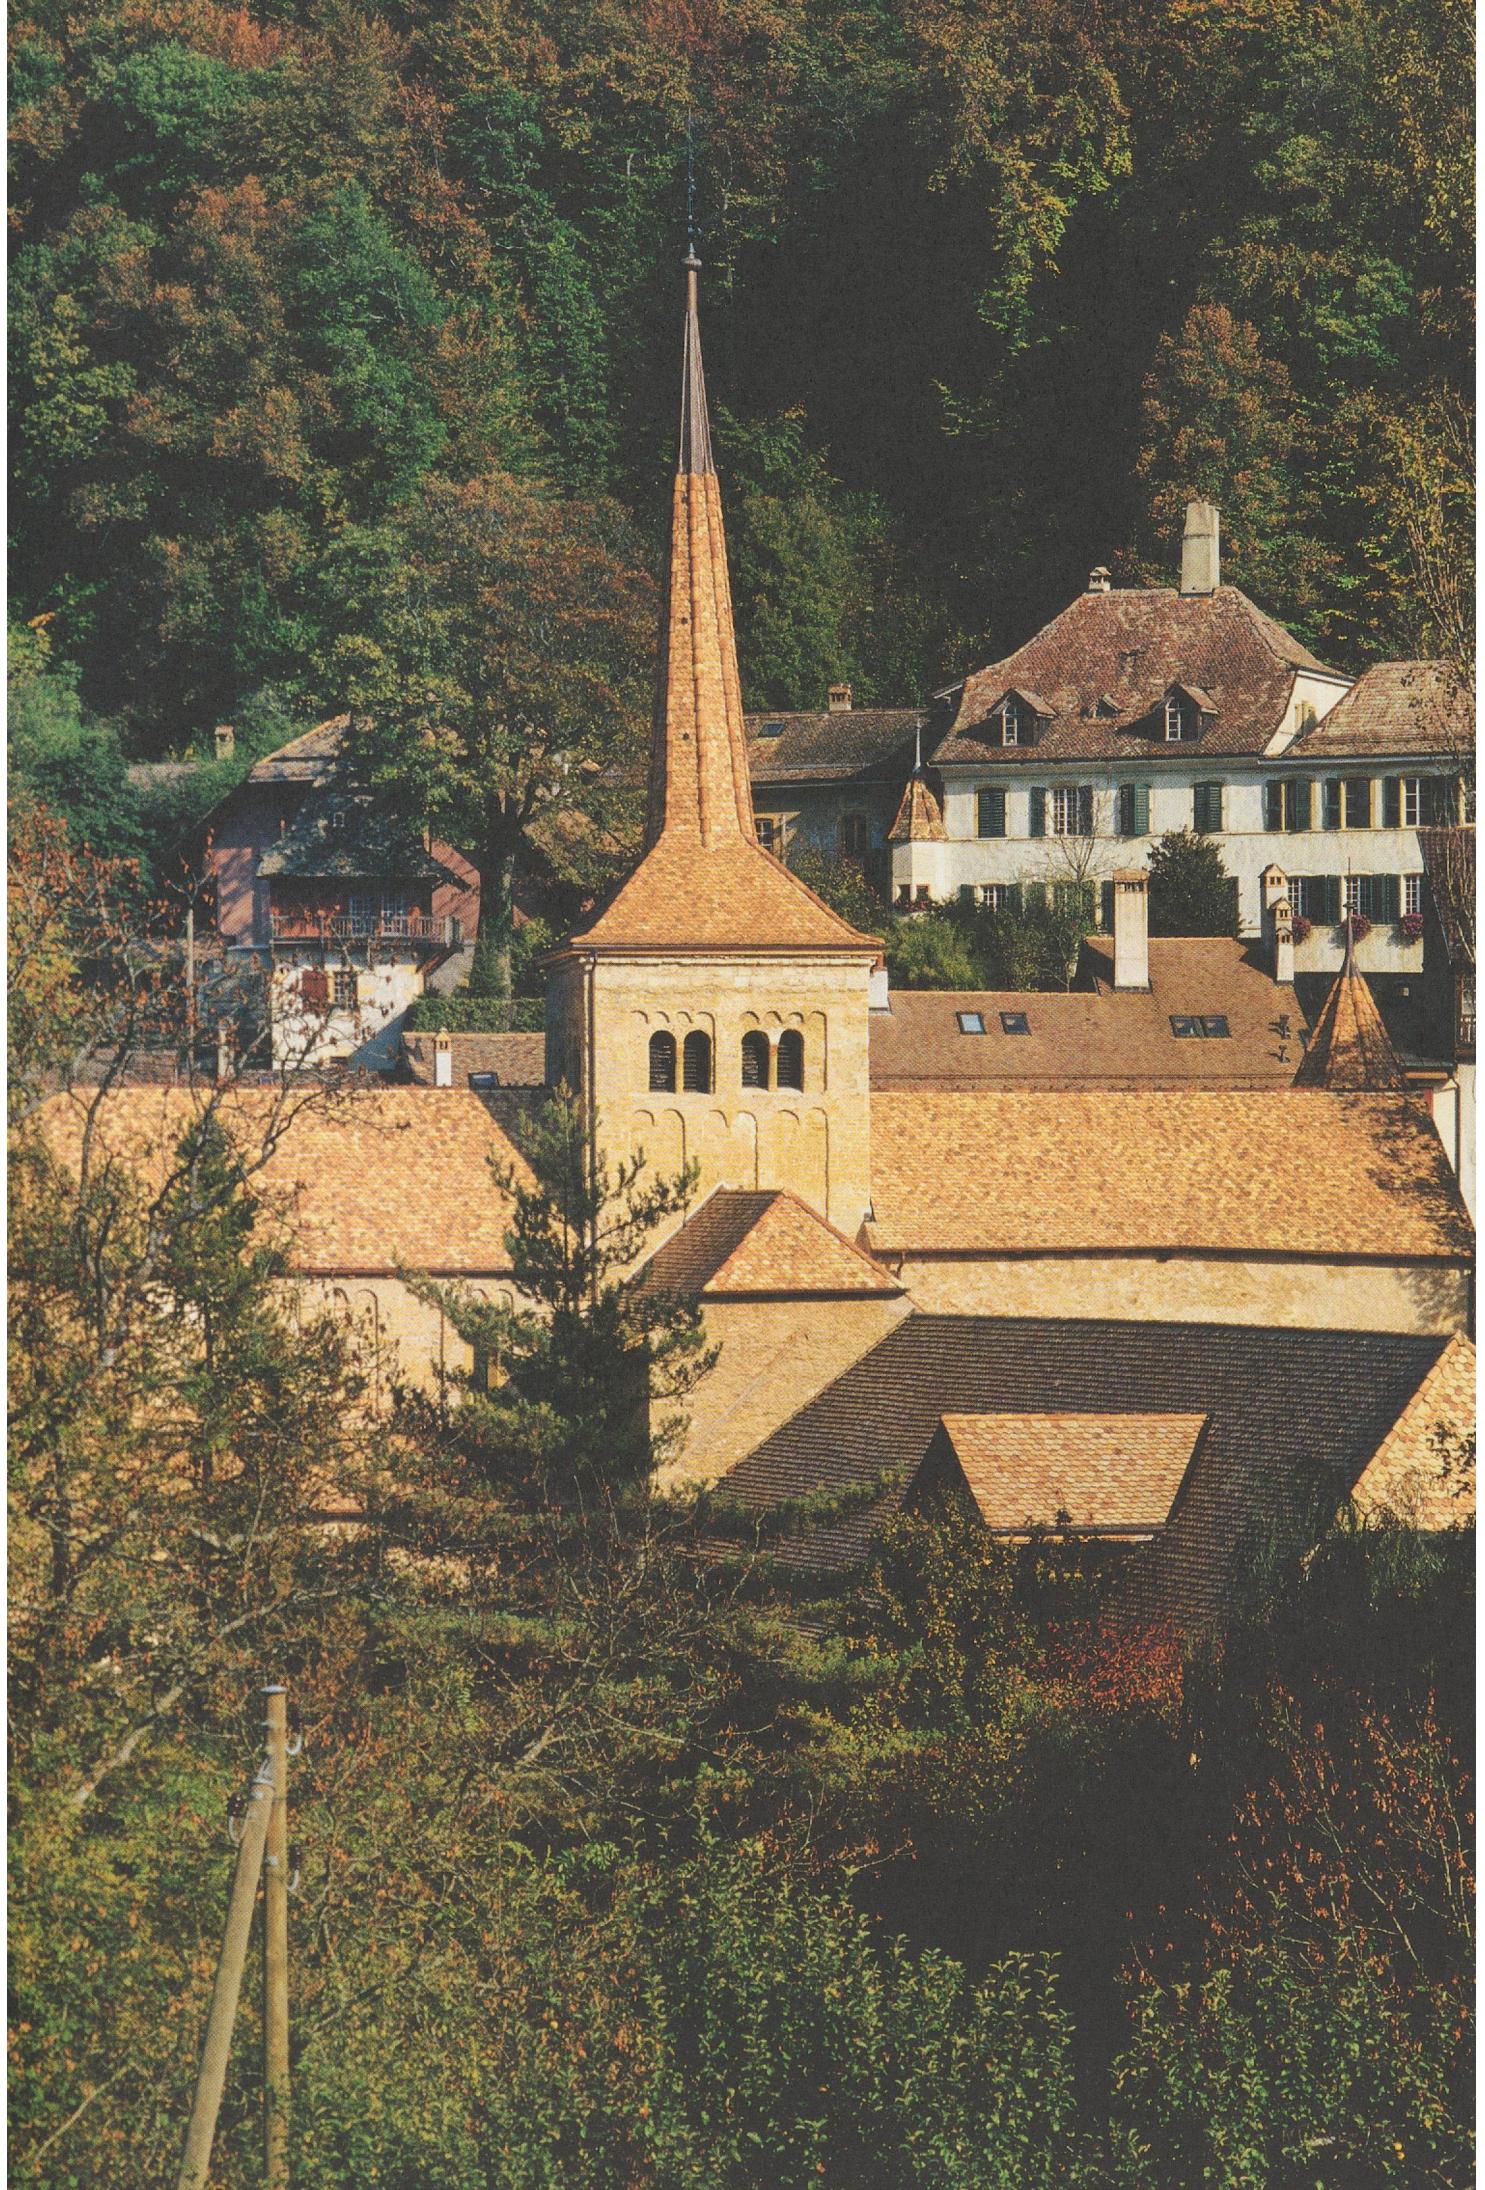
FIG. 167

Vue générale de l'église après la restauration des façades et du clocher

L'aspect des murs de façade, après ces différents travaux d'assainissement et de retouches ponctuelles, a nettement gagné en homogénéité. La lecture extérieure de l'église, par rapport à celle, très didactique, qui lui avait été imposée par l'action des restaurateurs du début du XX<sup>e</sup> siècle, est devenue nettement plus architecturale. Elle affirme de nouveau plus clairement le monument dans son entier, son architecture, plutôt que de le décomposer en strates historiques identifiées et séparées par des joints profonds et par des traitements différenciés (FIG. 167-168).

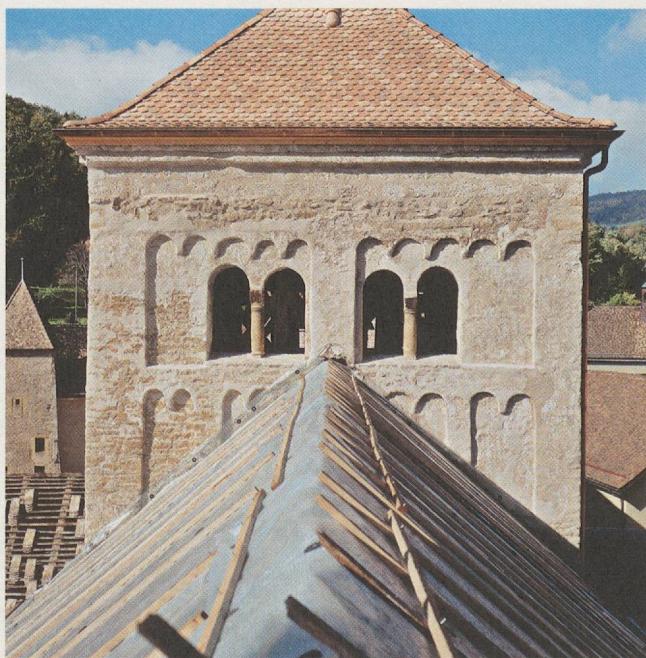
FIG. 168

—  
La maçonnerie du clocher restaurée

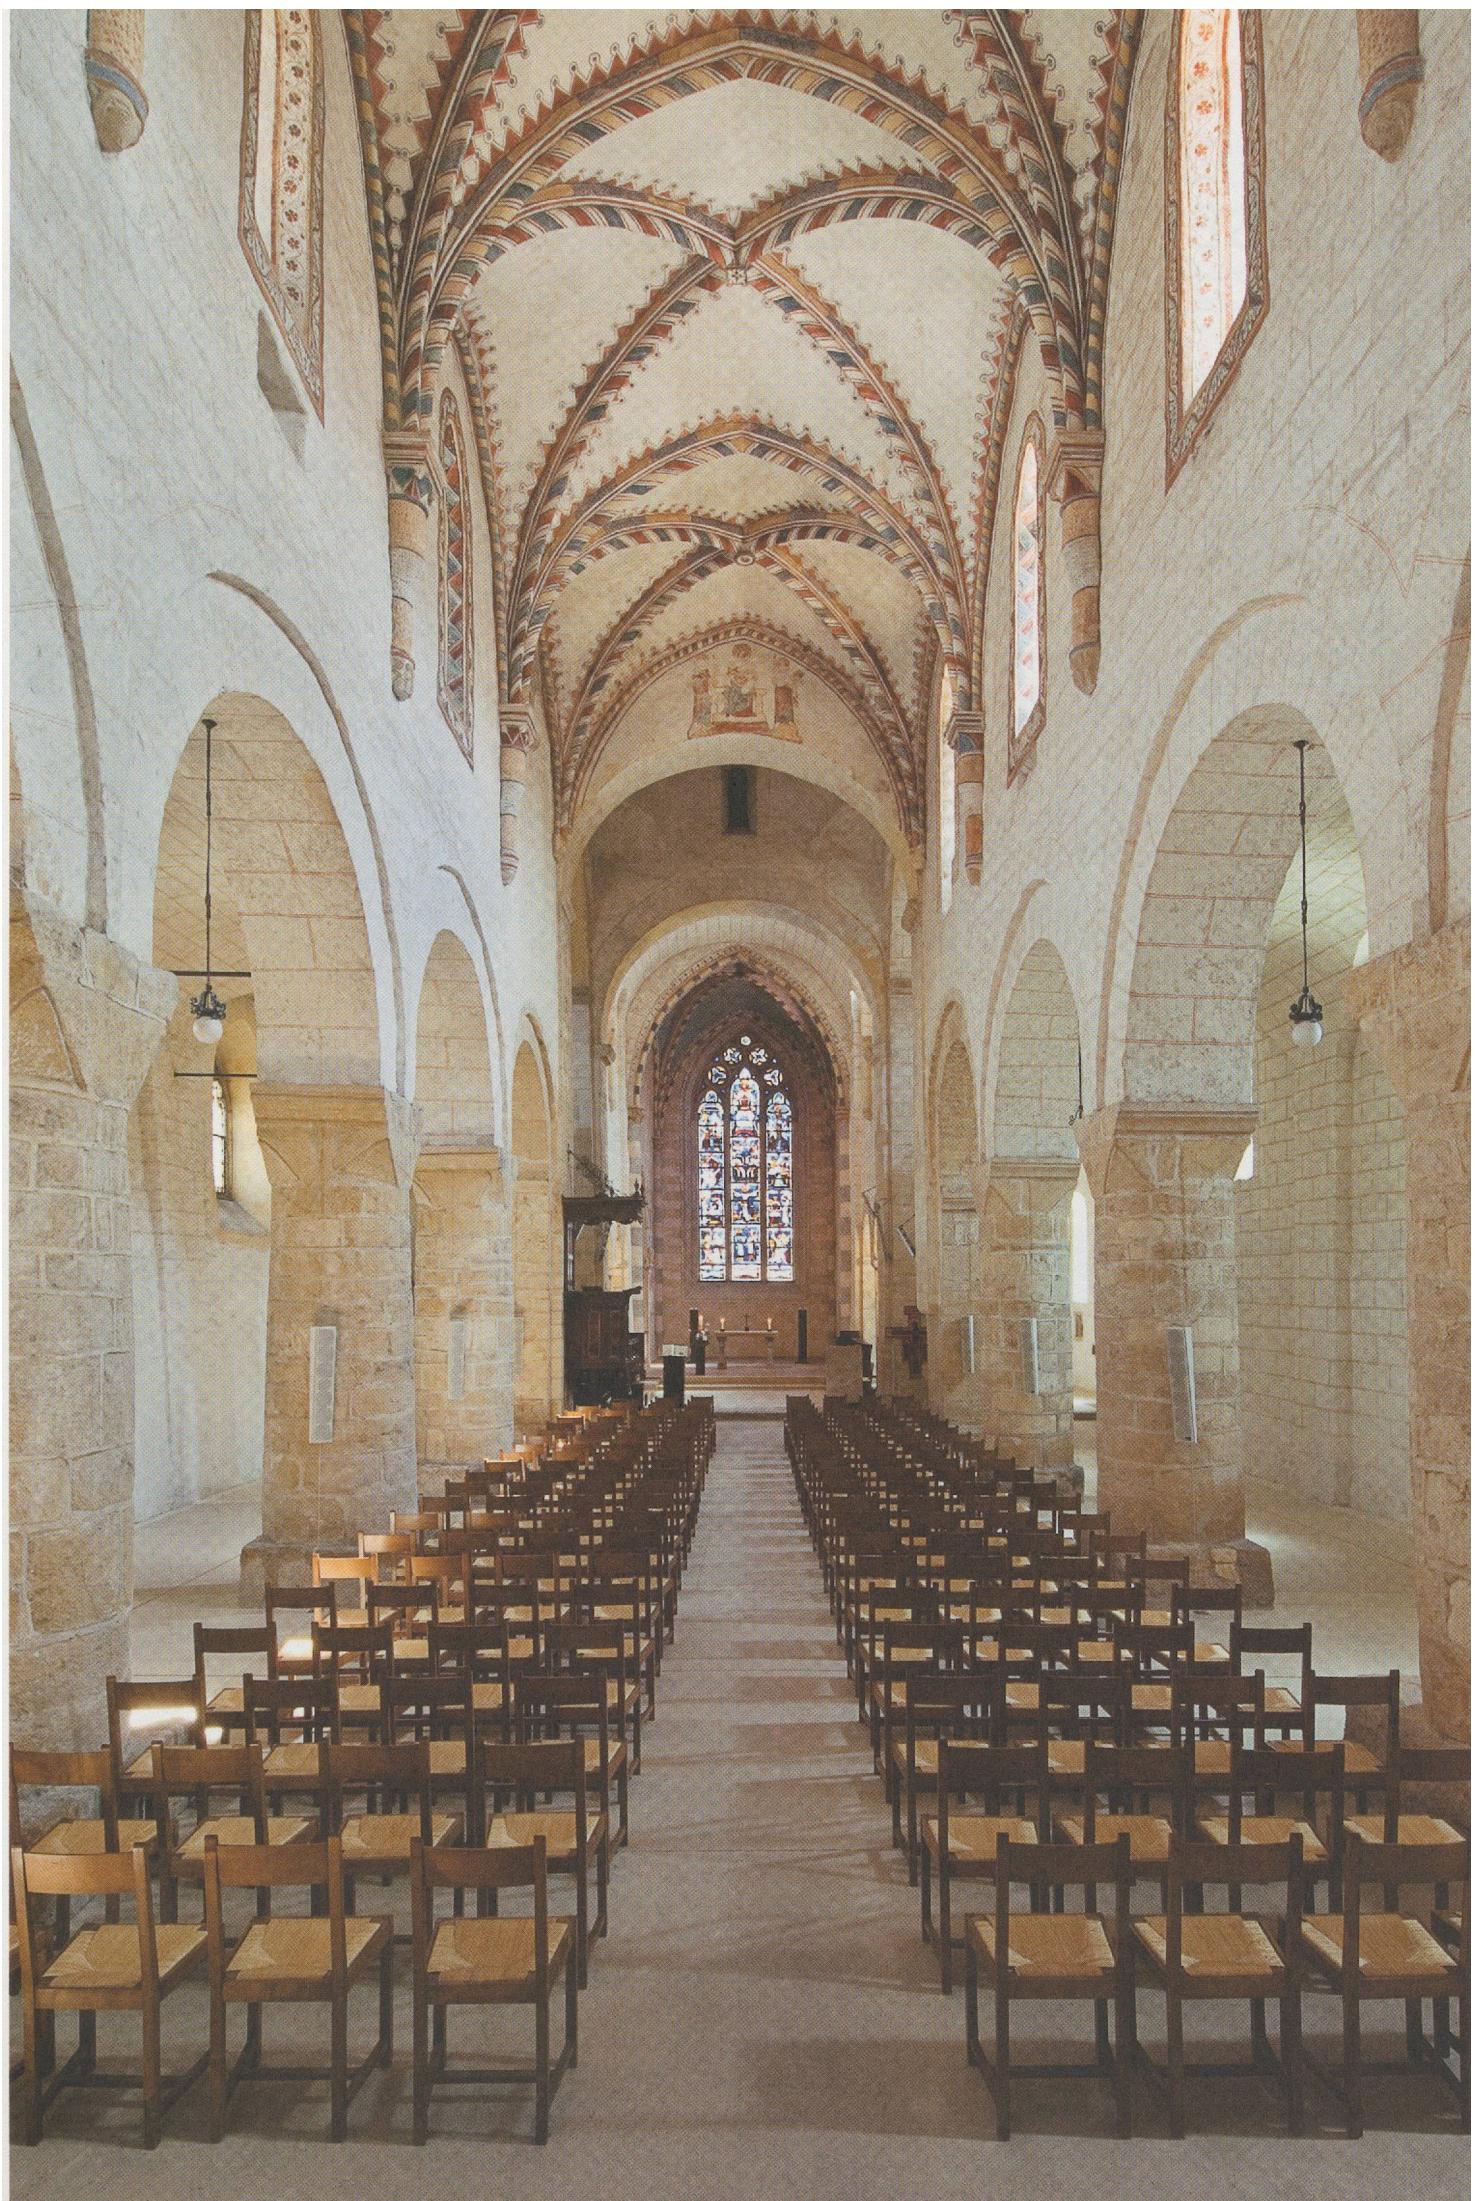
FIG. 170

—  
Vue intérieure de la nef  
en direction de l'est après travaux

Les tracés des églises antérieures des V<sup>e</sup>-VIII<sup>e</sup> siècles, sont aujourd'hui marqués discrètement par de simples traits, ocre jaune pour l'une, ocre rouge pour l'autre, incrustés par sciage dans les chapes finies, après leur durcissement complet. Les tracés linéaires qui ne perturbent guère l'homogénéité d'aspect du sol de l'église, ont avantageusement remplacé les larges bandes de couleurs différentes qui découpaient, à ces endroits, les chapes antérieures, aujourd'hui remplacées (FIG. 170).
