Artikel: Étude et conservation-restauration de l'église (1991-2001)

ÉTUDE ET CONSERVATION-RESTAURATION DE L'ÉGLISE (1991-2001)

Hans Gutscher

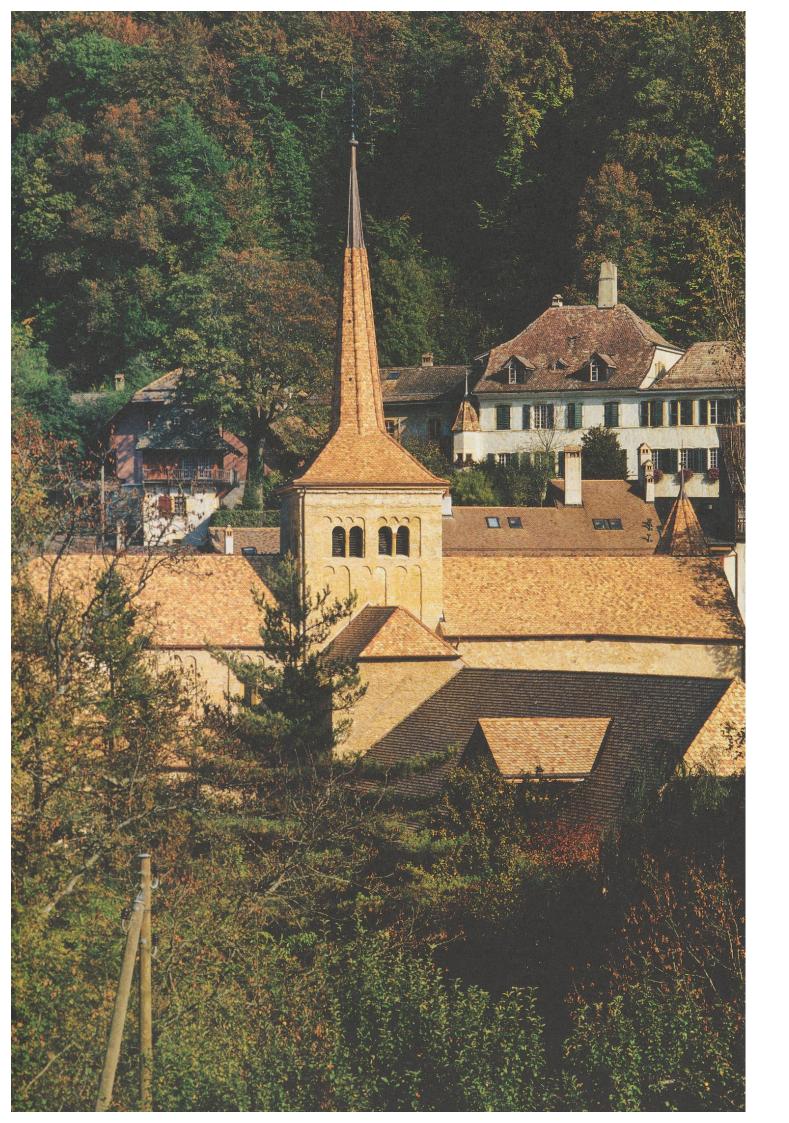
FIG. 167

Vue générale de l'église après la restauration des façades et du clocher

LES TRAVAUX DE RESTAURATION ENTREPRIS SUR LA MAÇONNERIE DES FAÇADES

Conformément au parti général adopté pour la restauration, les maçonneries des façades constituées, en grande majorité, de pierres calcaires, ont été, pour l'essentiel, laissées apparentes, la suppression des crépis ayant été une des décisions majeures prises lors de la restauration du début du XXe siècle. Un rejointoiement général représente l'intervention principale faite sur ces ouvrages. Celui-ci, défini secteur par secteur, prenait une importance plus ou moins grande, selon qu'il s'agissait de couvrir entièrement certaines surfaces particulièrement exposées aux intempéries, d'accentuer et de renforcer la lecture des formes architecturales comme notamment les intrados des arcatures, ou, simplement de remplacer et d'assainir les jointoiements existants. Au minimum, ceux-ci ont partout été élargis dans le but d'assurer une meilleure protection des joints, sur un plan purement technique, et de calmer et d'homogénéiser l'aspect extérieur des maçonneries. Zone par zone, la composition des mortiers de jointoiement a été définie en fonction des maçonneries environnantes et des anciens mortiers, de sorte à obtenir une intégration visuelle optimale entre pierres et mortiers.
