Band: 28 (1950)

Artikel: Zwanzig Jahre Kabelfehlerstatistik [Fortsetzung und Schluss] = Vingt ans de statistique des défauts de câbles [suite et fin]

Autor: Gertsch, R. / Koelliker, H.

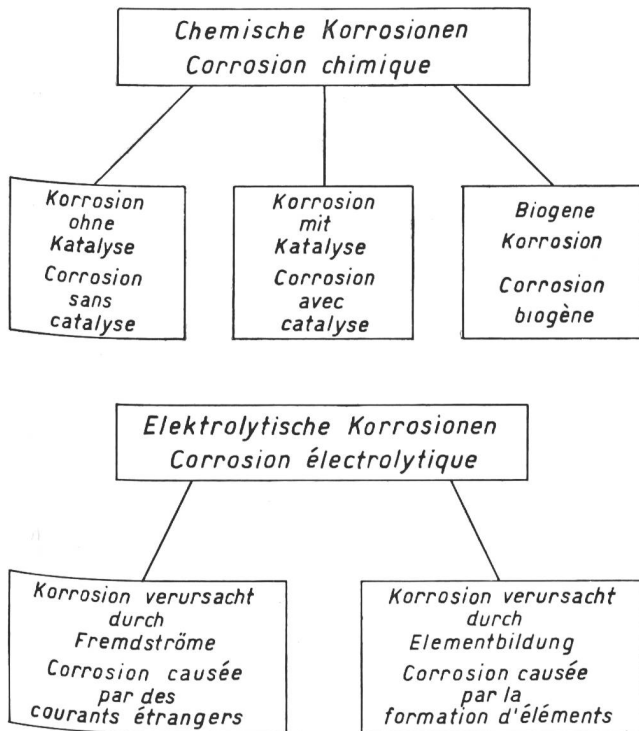
Diese Korrosionsarten werden weiter unterteilt, wie dies in Fig. 16 schematisch dargestellt wird.

Fig. 16. Schematische Darstellung der verschiedenen Korrosionsarten
Schéma des différents genres de corrosion

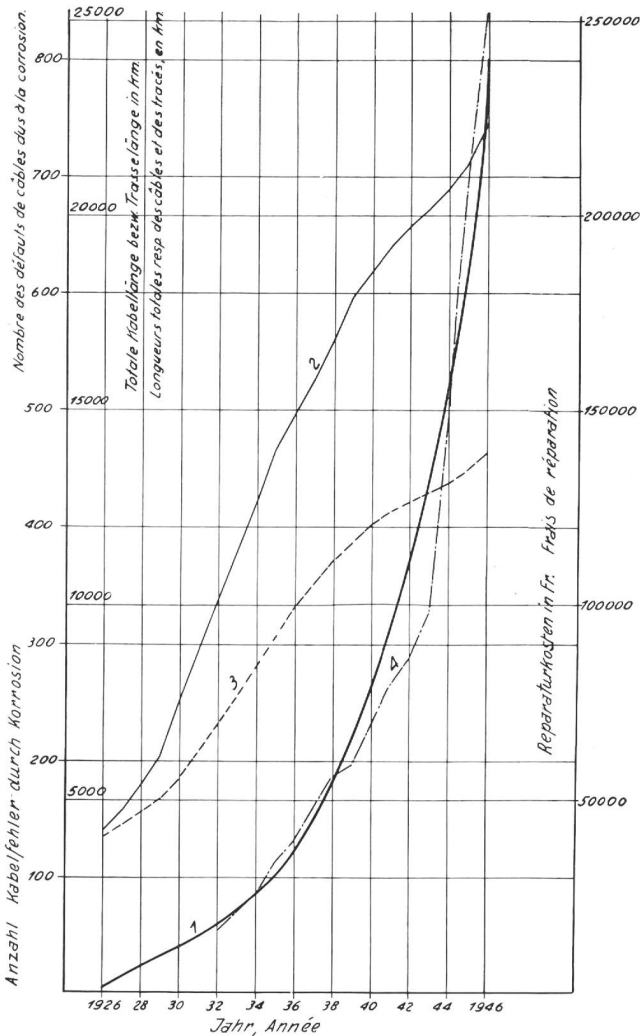
Im Jahre 1926 verzeichneten wir 6 Korrosionsfehler, im Jahre 1936 deren 13 und im Jahre 1946 waren es bereits 115. Die Summe der Korrosionsschäden stieg von 6 auf 116 im Jahre 1936 und Ende 1946 auf 802. Genaueren Aufschluss gibt das Kurvenblatt Fig. 22, wo ausser der Gesamtzahl der Korrosionsschäden auch die ausgelegte Kabellänge, die Trasselänge und die Höhe der Reparaturkosten als Funktion der Zeit aufgetragen sind.

Fig. 22. Gesamtzahl der Kabelfehler, verursacht durch Korrosion. Kabellänge und Reparaturkosten in den Jahren 1926...1946

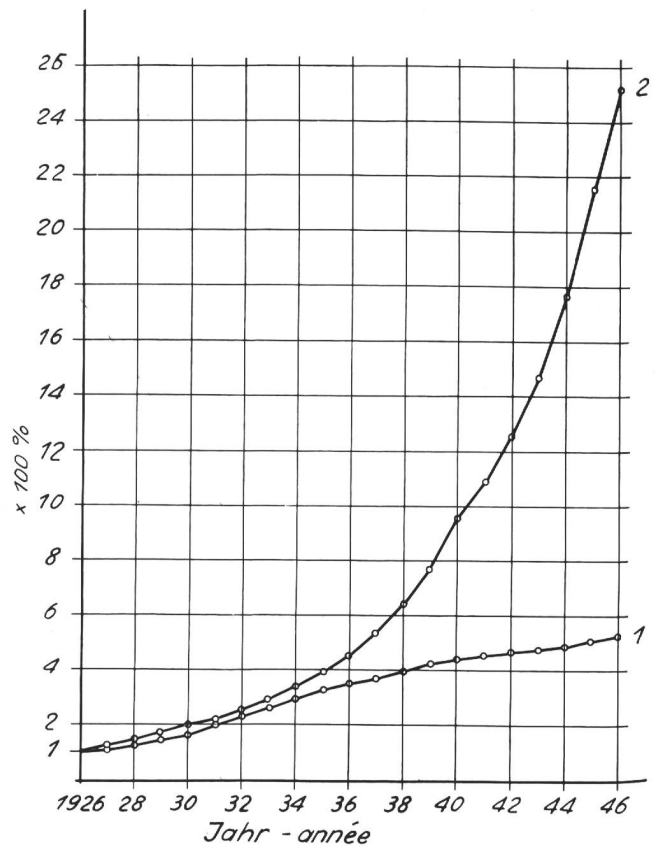
Le nombre des défauts de câbles provenant de la corrosion monte rapidement. A la figure 23, les courbes de l'augmentation relative donnent une comparaison du nombre des défauts avec la longueur des câbles posés. Pour l'année 1926, les valeurs correspondent à 100%. Pendant le même temps, la longueur des câbles a augmenté de 5 fois, et le nombre des défauts s'est accru de 25 fois. Le nombre des défauts augmente donc beaucoup plus que ce ne devrait être le cas en proportion de l'augmentation de la longueur des câbles, ce qui est un signe distinct de vieillissement. Cet état de choses provient en partie aussi du fait qu'avec le temps, les défauts peuvent se répéter sur le même câble.

Fig. 23. Relative Zunahme der Kabelfehler durch Korrosion. Augmentation relative des défauts de câbles dus à la corrosion

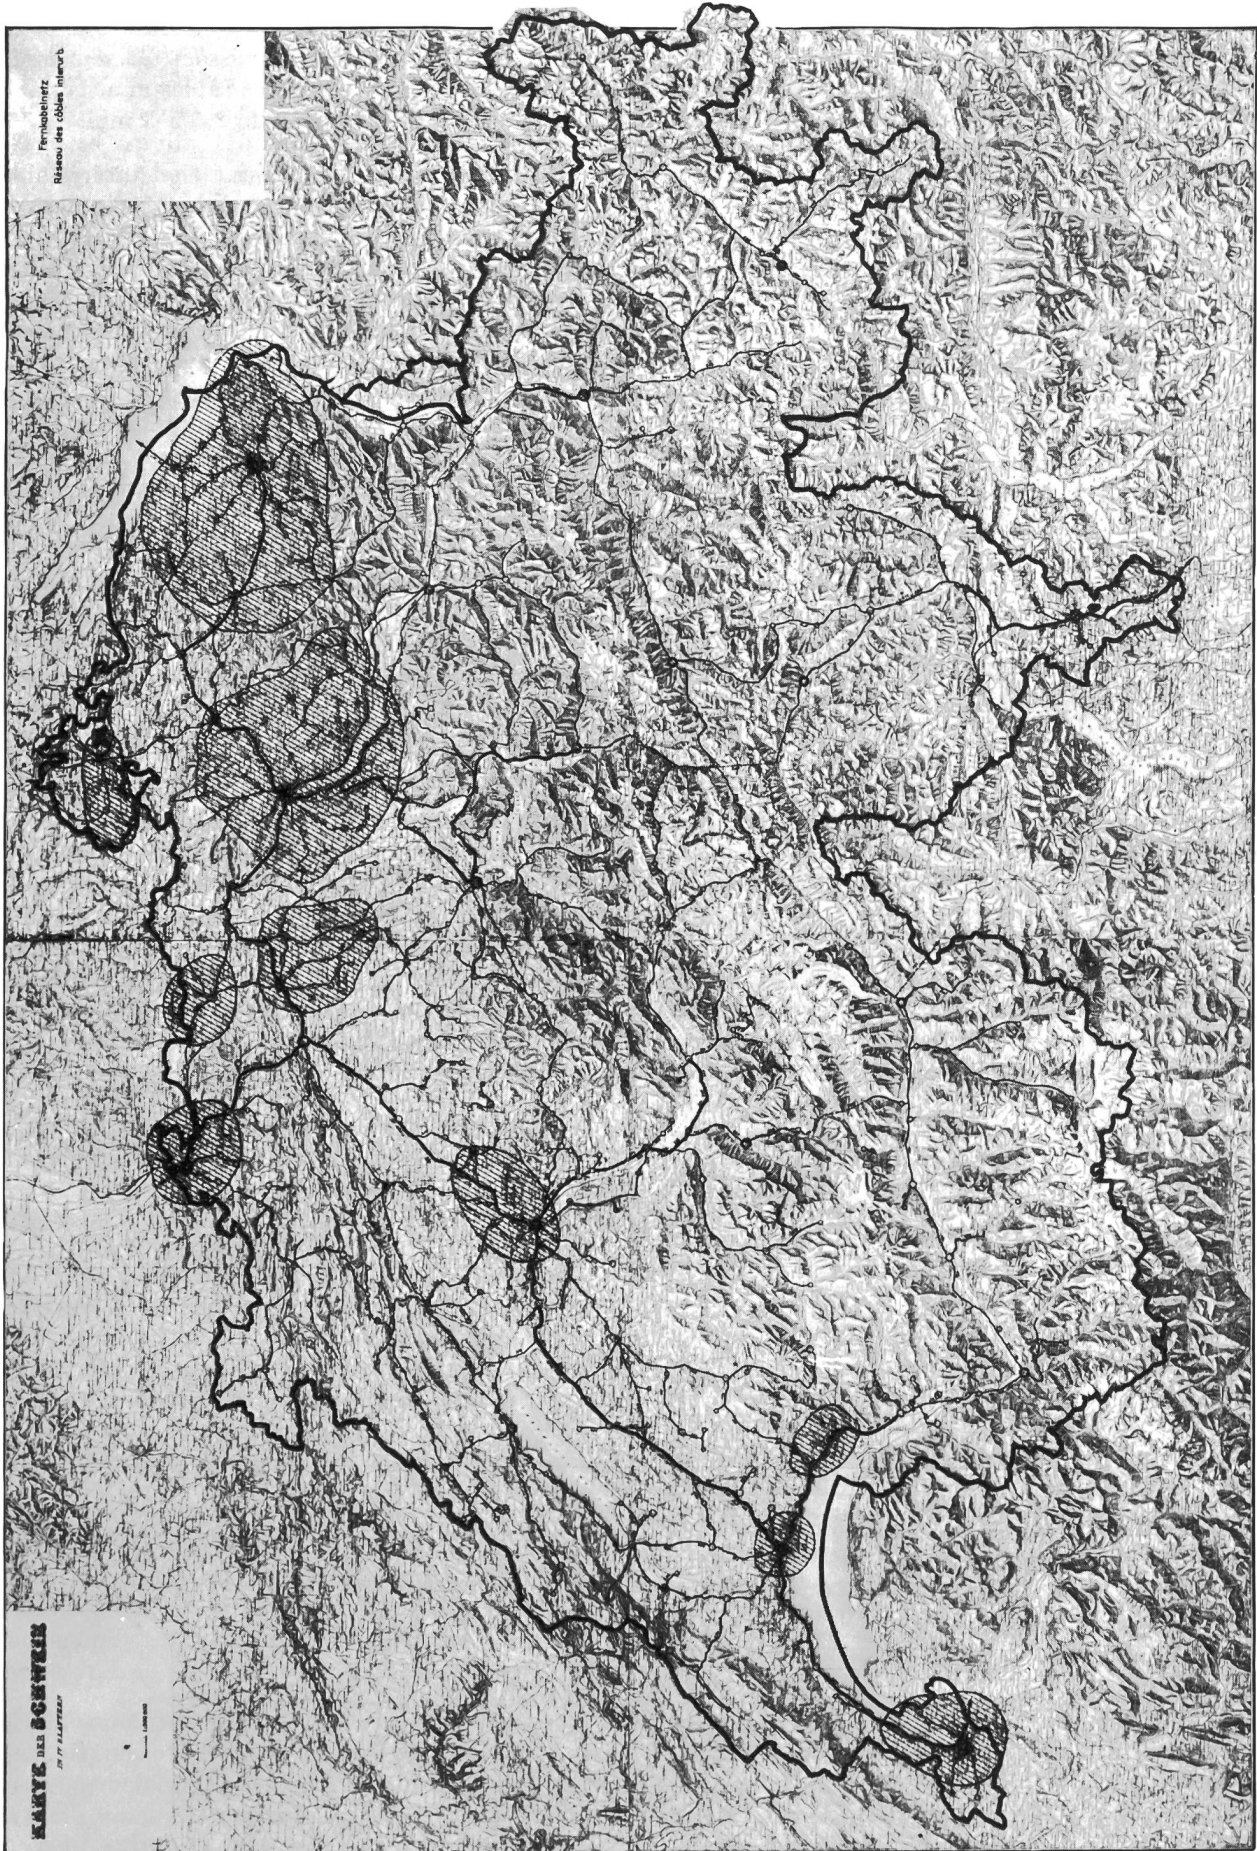
Fig. 24. Örtliche Verteilung der Korrosionsschäden — Répartition locale des endommagements dus à la corrosion

Nach der Eintragung der Korrosionsfehler in die topographische Landeskarte (Fig. 24) lassen sich zehn Regionen mit besonderer Massierung der Fehler erkennen. Sie sind in folgender Tabelle zusammengestellt.

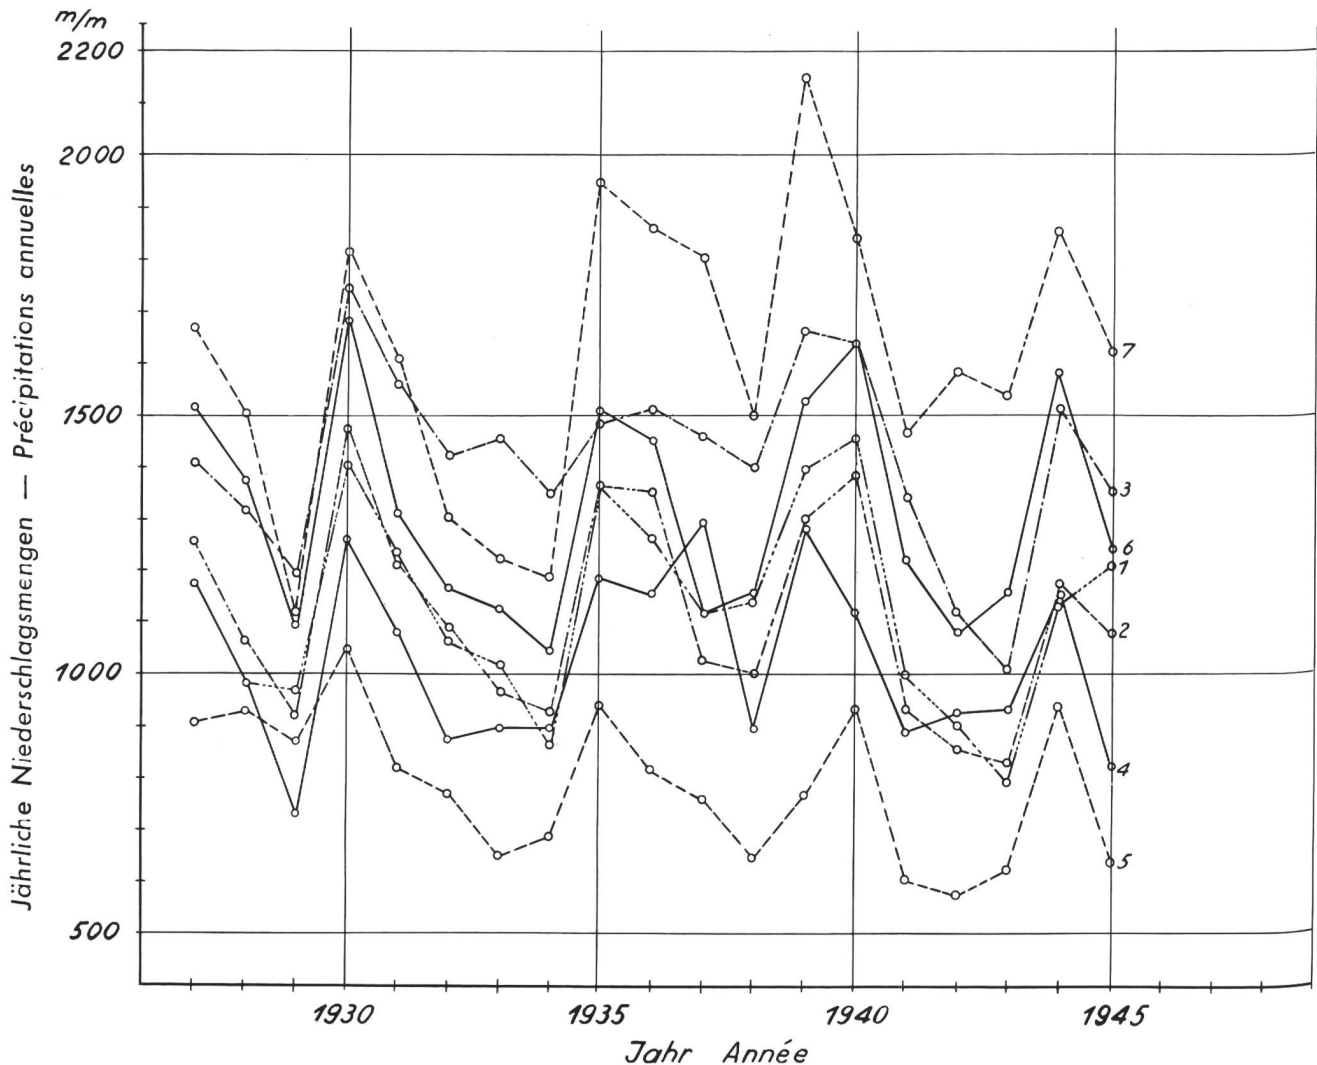
Da ohne Feuchtigkeit keine Korrosion auftritt, liegt die Vermutung nahe, dass allenfalls die Niederschlagsmenge für die Massierung der Korrosionsfehler in gewissen Landesgegenden ausschlaggebend sein könnte. Die Kurven der jährlichen Niederschlagsmengen (Fig. 25), aufgetragen für verschiedene Messstationen der besonders interessant erscheinenden Gebiete der Telephondirektionen St. Gallen, Zürich, Olten, Lausanne Sitten, Freiburg und Neuenburg lassen keinen Schluss in dieser Beziehung zu. Wohl sind die Niederschläge im Wallis kleiner als an den anderen Orten, dafür sind sie im Jura wesentlich

Fig. 25. Jährliche Niederschlagsmengen in mm

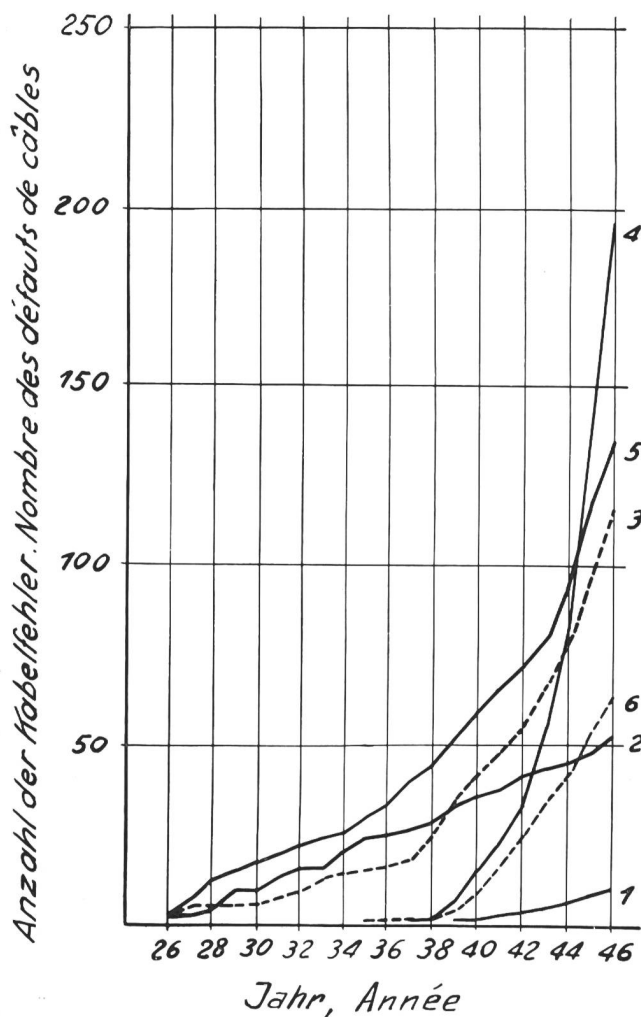
Fig. 26. Zahl der Fehler nach Korrosionsart
 Nombre des défauts dus aux différents genres de corrosion

Entsprechend den Ergebnissen der angestellten Untersuchungen haben wir die 802 Korrosionsschäden nach den früher erwähnten Korrosionsarten unterteilt. Die nachstehende Zusammenstellung sowie das Kurvenblatt Fig. 26 geben Aufschluss über die Ausscheidung und die jährliche Verteilung.

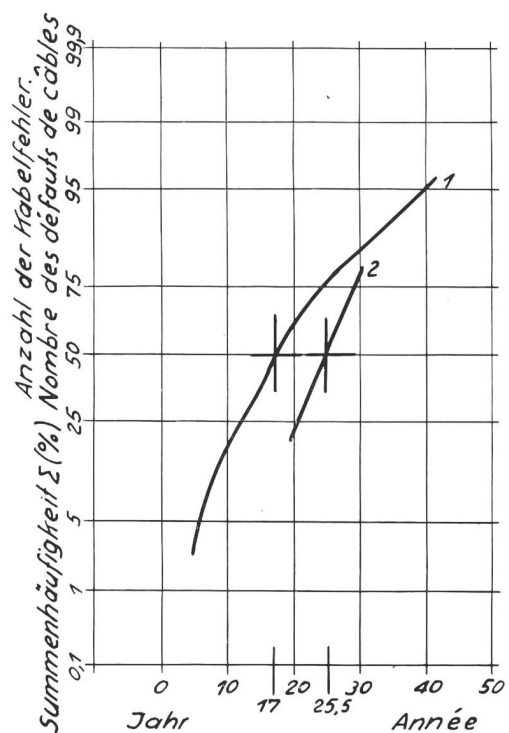
Fig. 27. Bodenkorrosion

respondant. Les figures 27 à 31 représentent quelques courbes de ce genre. On y voit le temps moyen, le temps minimum ou le temps maximum qu'il a fallu pour qu'une gaine de plomb soit percée par l'effet de la corrosion.

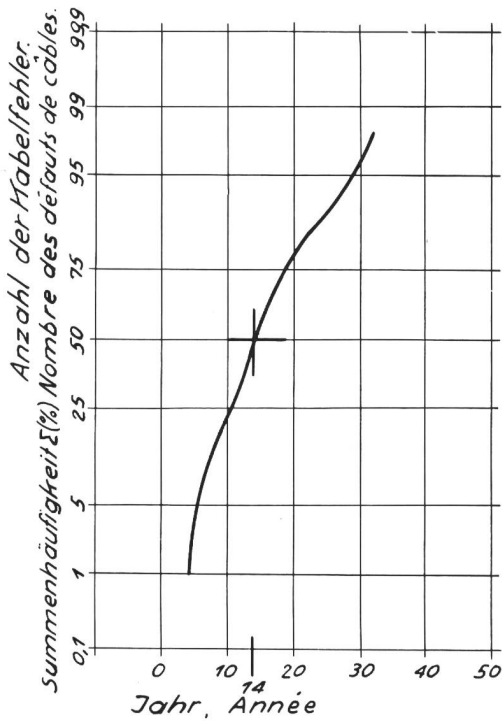
Fig. 28. Korrosion durch bodenfremde Stoffe
Corrosion par des matières étrangères au sol
Bleimanteldicke 2 mm
Épaisseur de la gaine de plomb 2 mm

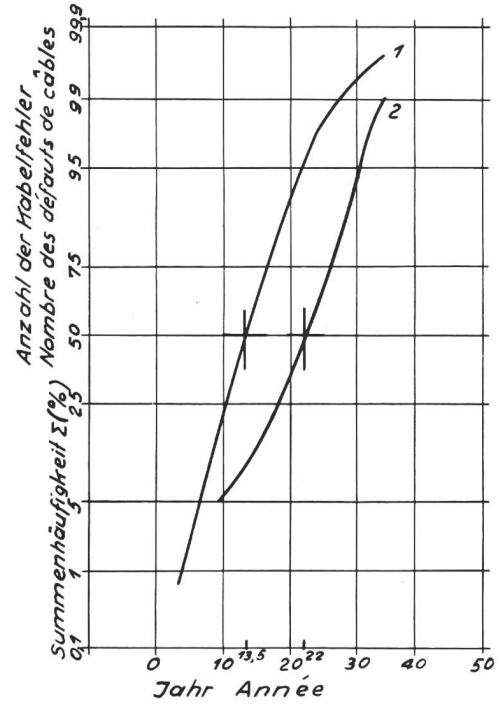
Fig. 29. Phenolkorrosion
Corrosion due au phénol
1 = Bleimanteldicke 2 mm
Épaisseur de la gaine de plomb 2 mm
2 = Bleimanteldicke 2,5...3 mm
Épaisseur de la gaine de plomb 2,5 à 3 mm

Am schnellsten führen die Phenolkorrosionen zum Durchbruch des Mantels. Interessant mag ferner erscheinen, dass die mittlere Lebensdauer der Kabelmäntel bei Angriffen durch Fremdstromelektrolysen grösser ist als bei Elektrolyse durch Elementbildung. Dies ist offenbar die Folge des im allgemeinen intermittierenden Stromflusses, unter Umständen auch mit umgekehrtem Vorzeichen bei den ersteren, während bei den letzteren der dauernde, gleichgerichtete Fluss eines verhältnismässig kleinen Stromes rascher zum Durchbruch führt.

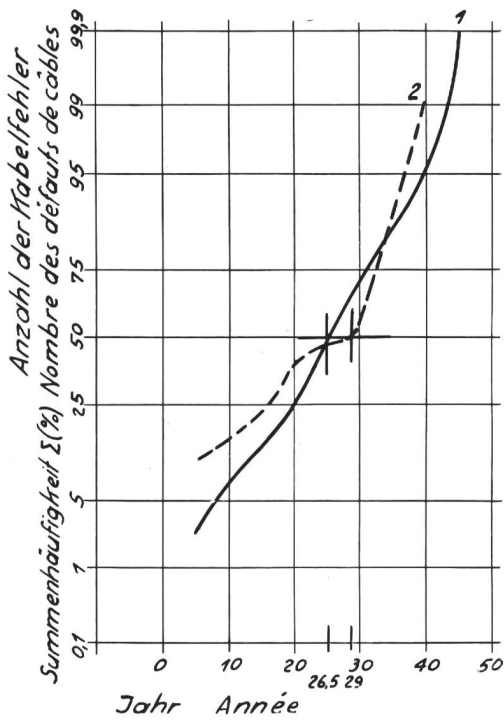
Fig. 30. Elektrolytische Korrosion durch Fremdströme
Corrosion électrolytique due à des courants étrangers
1 = Bleimanteldicke 2 mm
Épaisseur de la gaine de plomb 2 mm
2 = Bleimanteldicke 2,5...3 mm
Épaisseur de la gaine de plomb 2,5 à 3 mm

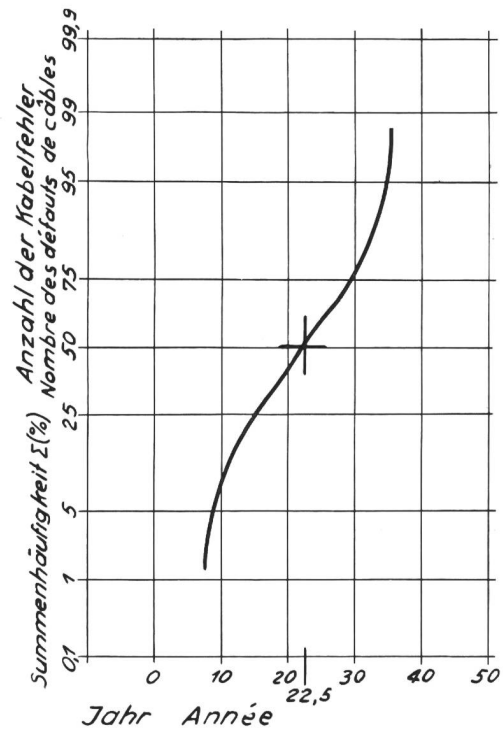
Fig. 31. Elektrolytische Korrosion durch Elementbildung
Corrosion électrolytique par la formation d'éléments
Bleimanteldicke 2 mm
Épaisseur de la gaine de plomb 2 mm

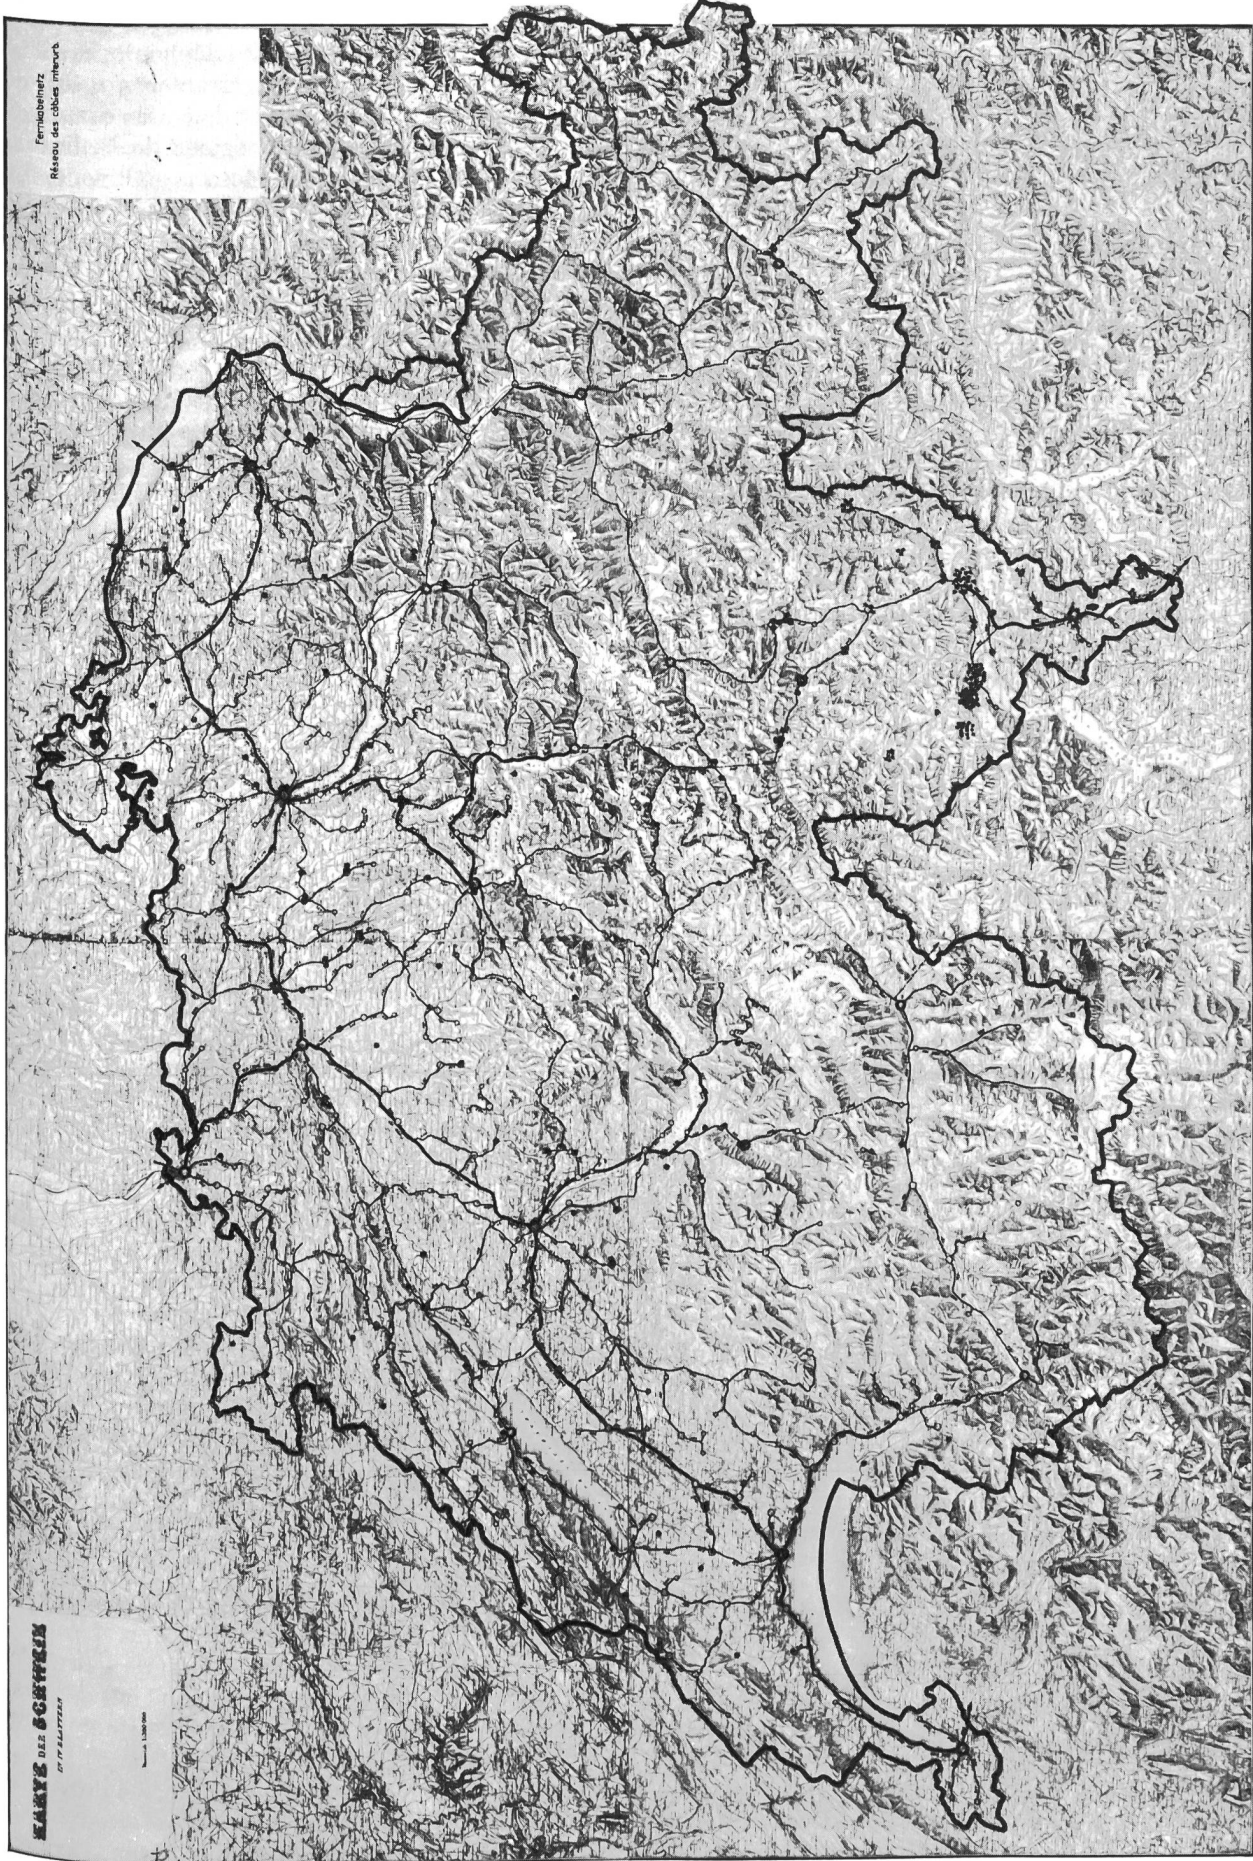
Fig. 32. Örtliche Verteilung der Kabelschäden, verursacht durch Blitzschläge — Répartition locale des endommagements dus à la foudre

La répartition locale des endommagements dus à la foudre sur le réseau des câbles téléphoniques suisses est représentée à la figure 32. Exactement 50% des endommagements ont eu lieu dans le canton du Tessin, spécialement dans les régions de Bellinzone, Locarno, Cavigliano, Locco, Mesocco, Olivone, Lugano, Capo Lago et Bruzella. Les autres 50% des dommages se répartissent assez régulièrement sur le reste du territoire suisse, les cantons du Valais, de Genève, et de Fribourg n'accusant chacun qu'un seul endommagement par la foudre. La grande fréquence des orages dans le Tessin est peut-être due au fait que les nuages chargés d'électricité venant de la Méditerranée s'accablent dans la vallée ouverte au sud du canton, où ils se déchargent. Pour les autres régions de la Suisse, la chaîne des Alpes et le Jura forment pour ainsi dire un écran.

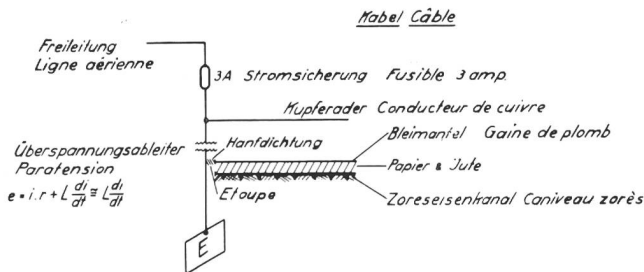
Fig. 33. Schema der Überspannungsschutzeinrichtung bei Kabelüberführungen
Schéma du dispositif de paratension aux points de transition

Der Bleimantel des Kabels wurde bei der Einführung in den Sicherungskasten in der Stopfbüchse durch eine Handdichtung von der Erdung der Überspannungsableiter isoliert. Ebenso ist der Bleimantel durch die äusseren imprägnierten Papierbänder und die Juteumwicklung gewissermassen vom Zoreisenkanal isoliert, weil jede metallische Verbindung fehlte. Bei der Ableitung einer Überspannungswelle hat dann die am Erddraht auftretende Spannung $e = L \cdot \frac{di}{dt}$ Volt zum Durchschlag der für 2000 V bemessenen Isolation zwischen Kupferader und Bleimantel einerseits und zwischen Bleimantel und Zoreisenkanal andererseits geführt. Der dabei entstehende Lichtbogen schmilzt im Bleimantel ein Loch in der

La connexion représentée à la figure 33 n'assure pas une protection absolue. En cas de coup de foudre, le paratension réagira et le fusible de 3 ampères fondra sûrement. Mais on n'obtient pas la séparation voulue entre le conducteur de câble et la ligne aérienne car, du fait de la haute tension, l'espace entre le support et le ressort-porteur du fusible est ponté par la décharge. Le conducteur de câble reste ainsi en liaison avec la ligne aérienne pendant toute la durée de la dérivation par l'arc voltaïque. C'est pourquoi la chute de tension le long de la gaine de plomb, mentionnée plus haut, peut avoir des effets nuisibles. En vue d'améliorer cet état de choses, nous avons, à titre d'essai, intercalé un parafoudre pour surtensions élevées avant le fusible, conformément à la figure 40.

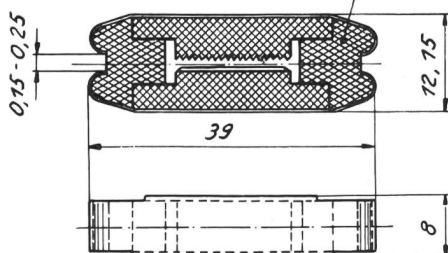
Fig. 36. Kohleblitzschutzplatte — Parafoudre à charbon

Selon le schéma de la figure 2, un fusible de 3 ampères et un paratension sont branchés sur chaque fil dans les armoires à protections, afin de protéger les installations contre les effets des surtensions. On utilise comme paratension des parafoudres à charbon (fig. 36) ou des paratensions à gaz rare (fig. 37).

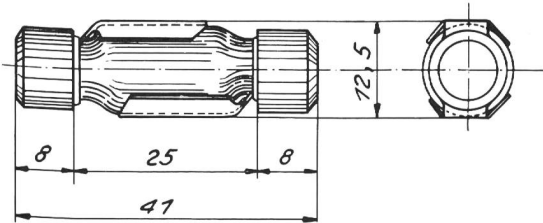
Fig. 37. Edelgasableiter
Paratension à gaz rare
