## **IV. Bleimanteldefekte, verursacht durch Korrosion**

## **Vingt ans de statistique des défauts de câbles**

## **IV. Endommagement des gaines de plomb par la corrosion**

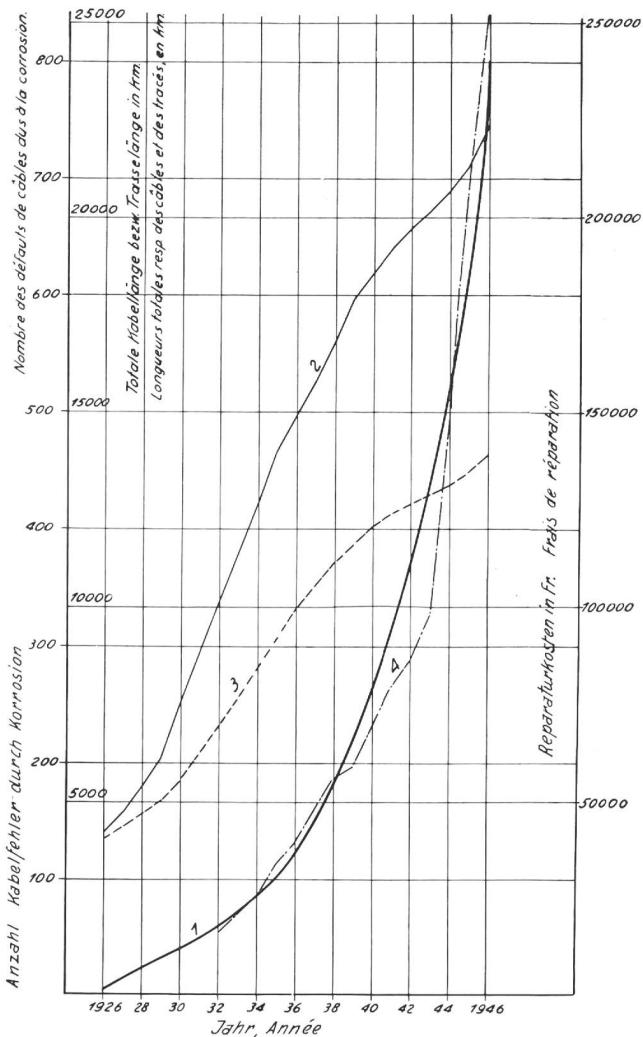
Im Jahre 1926 verzeichneten wir 6 Korrosionsfehler, im Jahre 1936 deren 13 und im Jahre 1946 waren es bereits 115. Die Summe der Korrosionsschäden stieg von 6 auf 116 im Jahre 1936 und Ende 1946 auf 802. Genauer Aufschluss gibt das Kurvenblatt Fig. 22, wo ausser der Gesamtzahl der Korrosionsschäden auch die ausgelegte Kabellänge, die Trassellänge und die Höhe der Reparaturkosten als Funktion der Zeit aufgetragen sind.

Fig. 22. Gesamtzahl der Kabelfehler, verursacht durch Korrosion. Kabellänge und Reparaturkosten in den Jahren 1926...1946

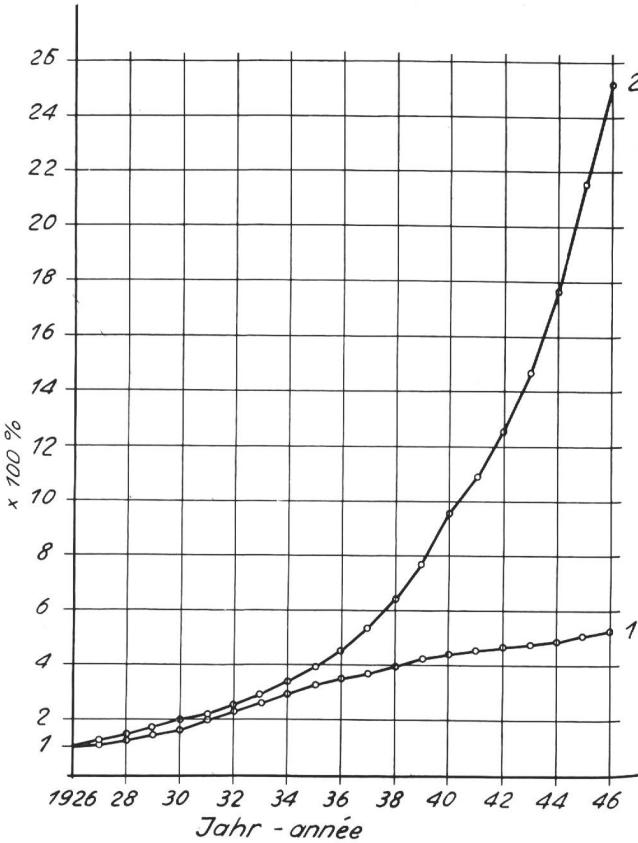
Le nombre des défauts de câbles provenant de la corrosion monte rapidement. A la figure 23, les courbes de l'augmentation relative donnent une comparaison du nombre des défauts avec la longueur des câbles posés. Pour l'année 1926, les valeurs correspondent à 100%. Pendant le même temps, la longueur des câbles a augmenté de 5 fois, et le nombre des défauts s'est accru de 25 fois. Le nombre des défauts augmente donc beaucoup plus que ce ne devrait être le cas en proportion de l'augmentation de la longueur des câbles, ce qui est un signe distinct de vieillissement. Cet état de choses provient en partie aussi du fait qu'avec le temps, les défauts peuvent se répéter sur le même câble.

Fig. 23. Relative Zunahme der Kabelfehler durch Korrosion Augmentation relative des défauts de câbles dus à la corrosion

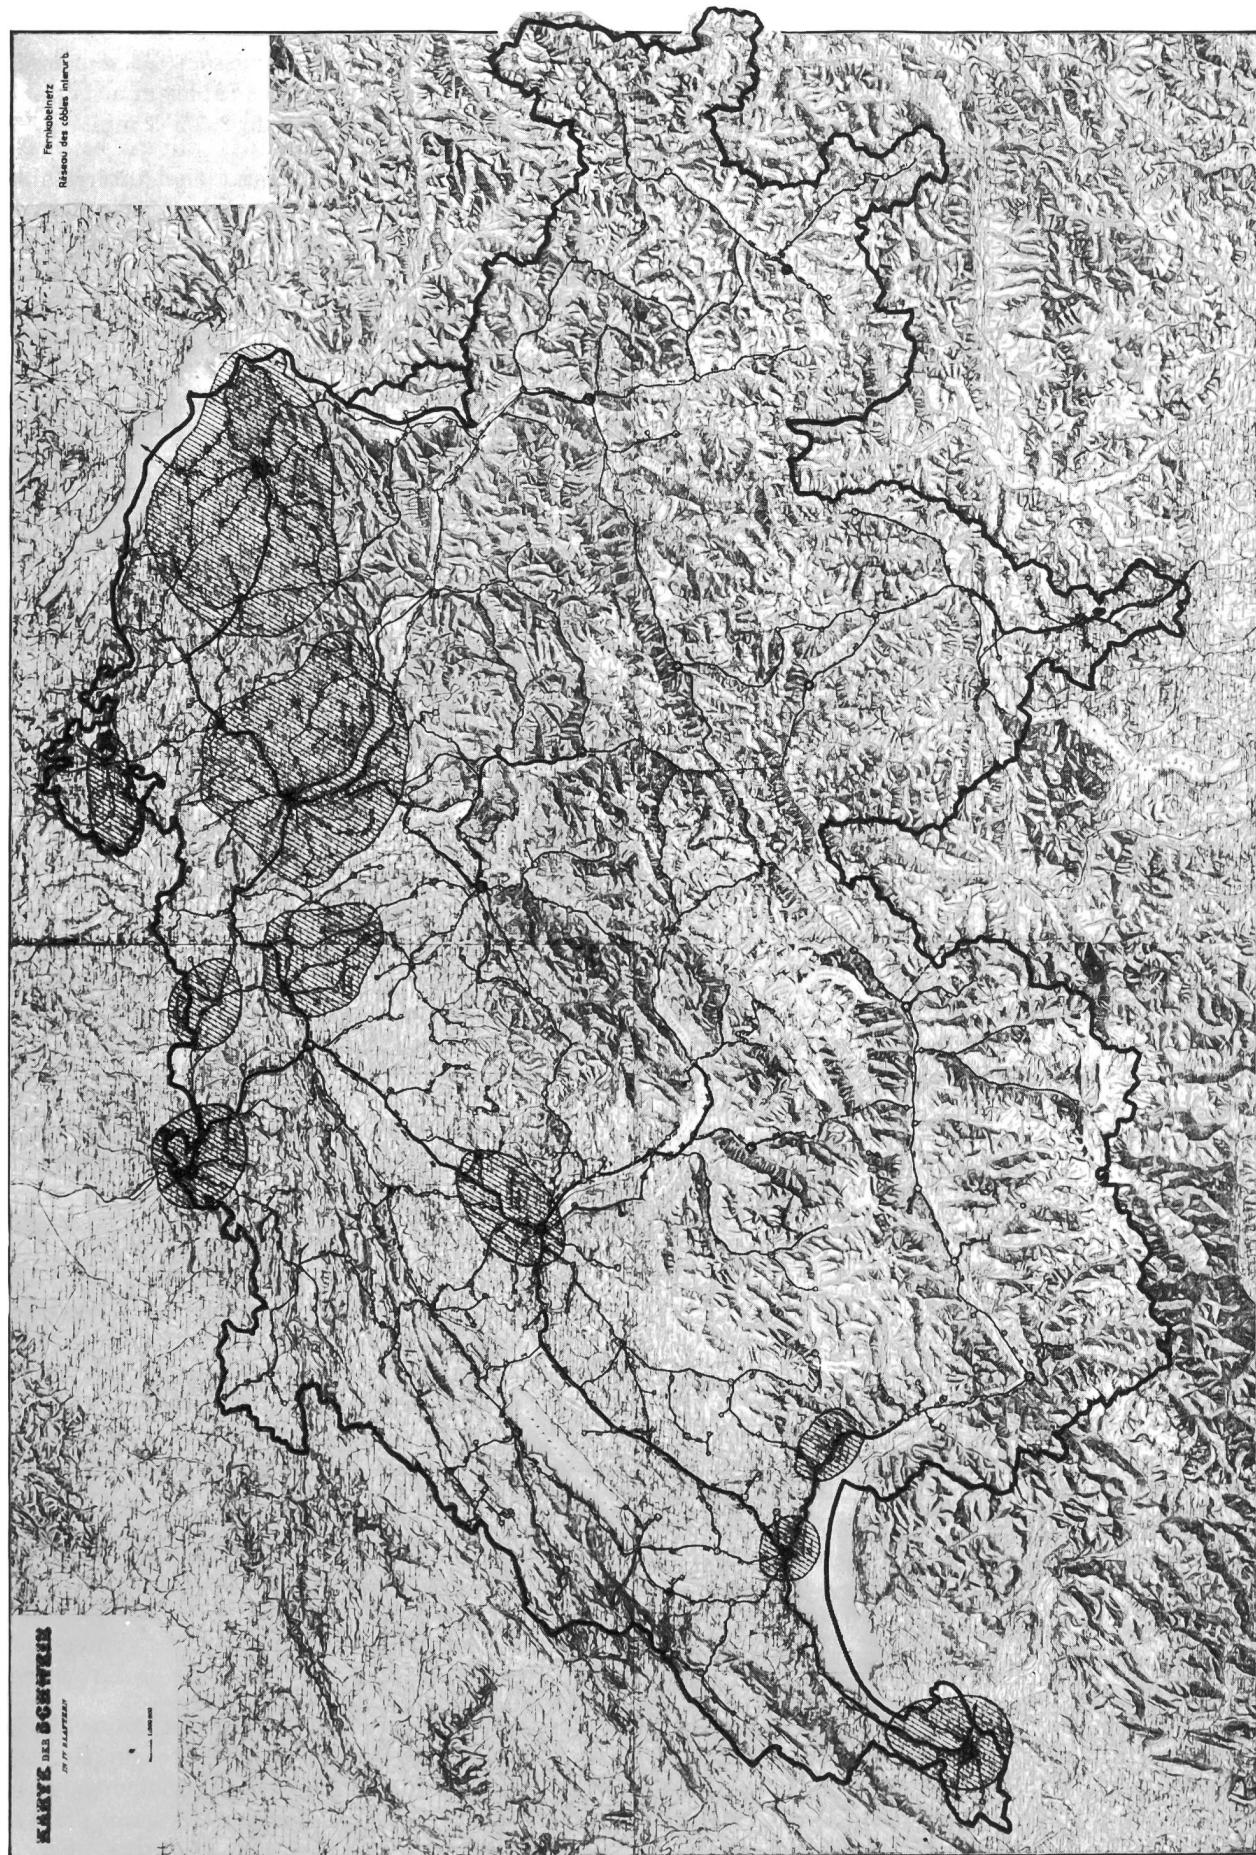
Fig. 24. Örtliche Verteilung der Korrosionsschäden — Répartition locale des endommagements dus à la corrosion

Nach der Eintragung der Korrosionsfehler in die topographische Landeskarte (Fig. 24) lassen sich zehn Regionen mit besonderer Massierung der Fehler erkennen. Sie sind in folgender Tabelle zusammengestellt.

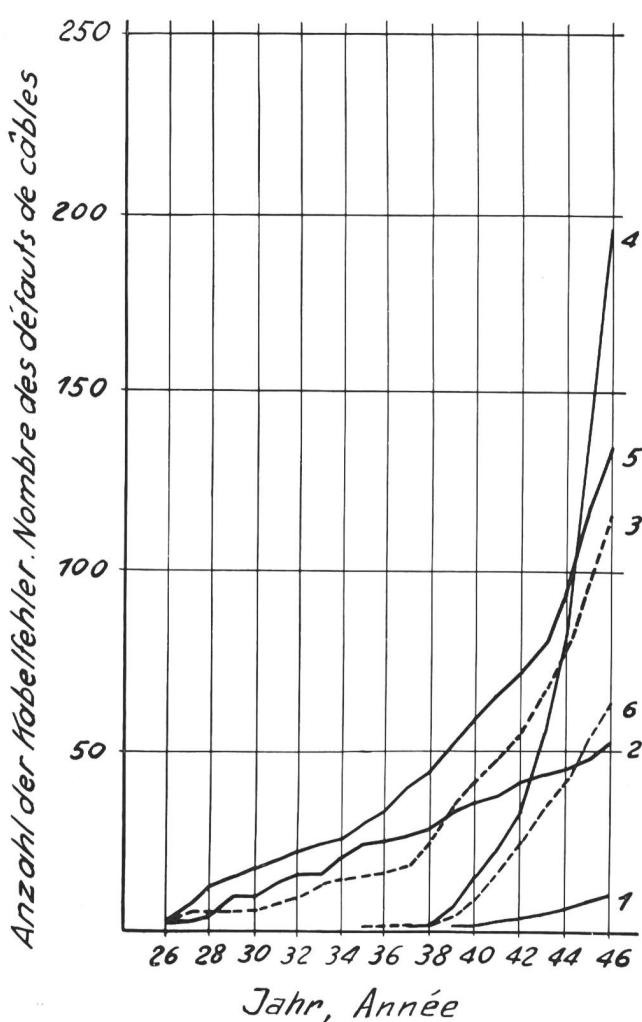
Fig. 26. Zahl der Fehler nach Korrosionsart  
Nombre des défauts dus aux différents genres de corrosion

Entsprechend den Ergebnissen der angestellten Untersuchungen haben wir die 802 Korrosionsschäden nach den früher erwähnten Korrosionsarten unterteilt. Die nachstehende Zusammenstellung sowie das Kurvenblatt Fig. 26 geben Aufschluss über die Ausscheidung und die jährliche Verteilung.

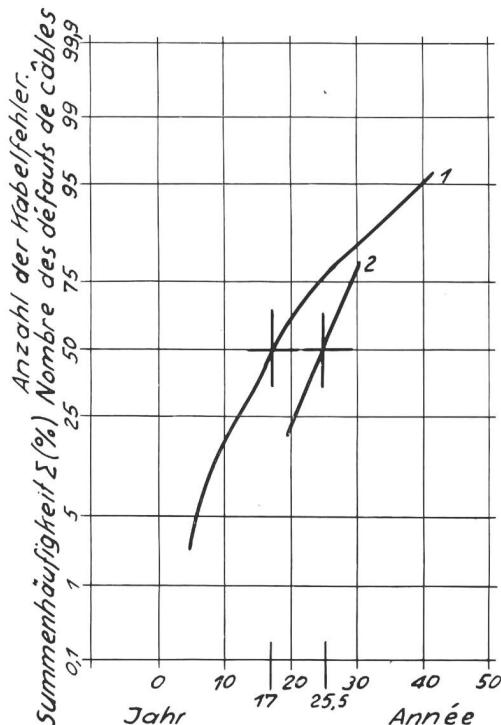
Fig. 27. Bodenkorrosion  
Corrosions dues au sol  
1 = Bleimanteldicke 2 mm  
Epaisseur de la gaine de plomb 2 mm  
2 = Bleimanteldicke 2,5...3 mm  
Epaisseur de la gaine de plomb 2,5 à 3 mm

respondant. Les figures 27 à 31 représentent quelques courbes de ce genre. On y voit le temps moyen, le temps minimum ou le temps maximum qu'il a fallu pour qu'une gaine de plomb soit percée par l'effet de la corrosion.

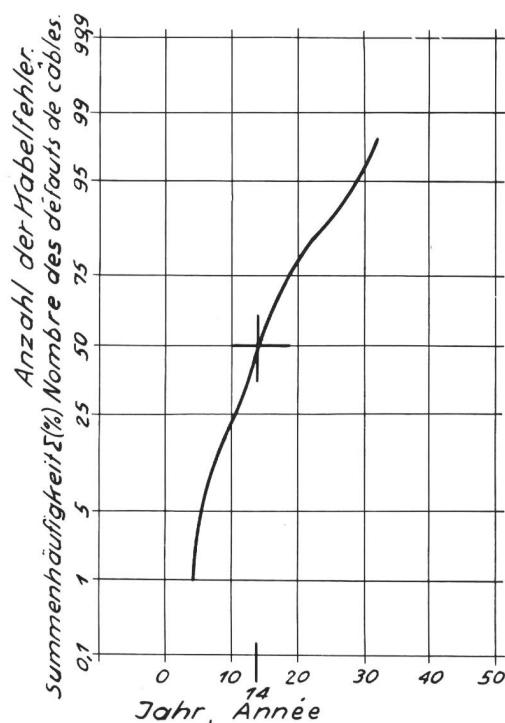
Fig. 28. Korrosion durch bodenfremde Stoffe  
Corrosion par des matières étrangères au sol  
Bleimanteldicke 2 mm  
Epaisseur de la gaine de plomb 2 mm

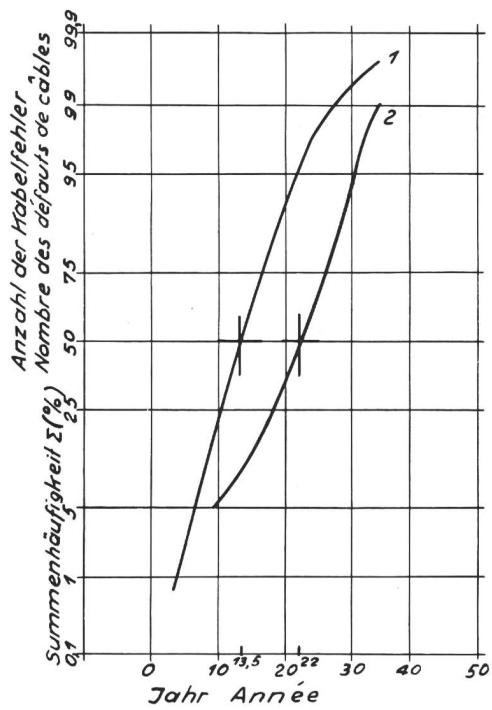
Fig. 29. Phenolkorrosion  
Corrosion due au phénol  
1 = Bleimanteldicke 2 mm  
Epaisseur de la gaine de plomb 2 mm  
2 = Bleimanteldicke 2,5...3 mm  
Epaisseur de la gaine de plomb 2,5 à 3 mm

Am schnellsten führen die Phenolkorrosionen zum Durchbruch des Mantels. Interessant mag ferner erscheinen, dass die mittlere Lebensdauer der Kabelmäntel bei Angriffen durch Fremdstromelektrolysen grösser ist als bei Elektrolyse durch Elementbildung. Dies ist offenbar die Folge des im allgemeinen intermittierenden Stromflusses, unter Umständen auch mit umgekehrtem Vorzeichen bei den ersteren, während bei den letzteren der dauernde, gleichgerichtete Fluss eines verhältnismässig kleinen Stromes rascher zum Durchbruch führt.

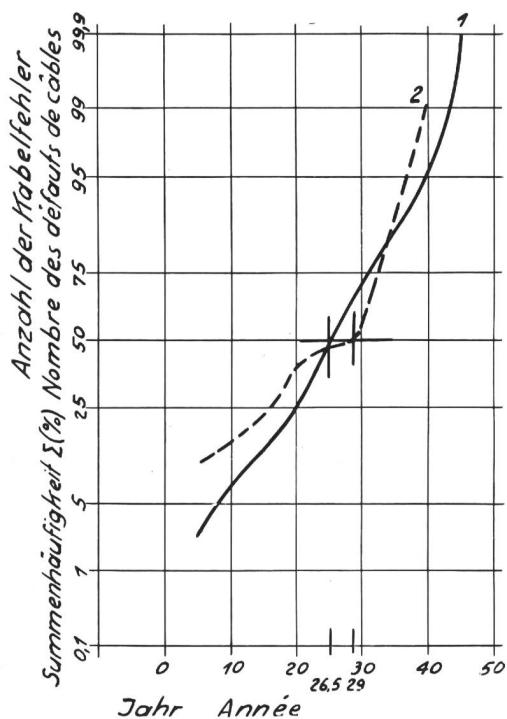
Fig. 30. Elektrolytische Korrosion durch Fremdströme  
Corrosion électrolytique due à des courants étrangers  
1 = Bleimanteldicke 2 mm  
Epaisseur de la gaine de plomb 2 mm  
2 = Bleimanteldicke 2,5...3 mm  
Epaisseur de la gaine de plomb 2,5 à 3 mm

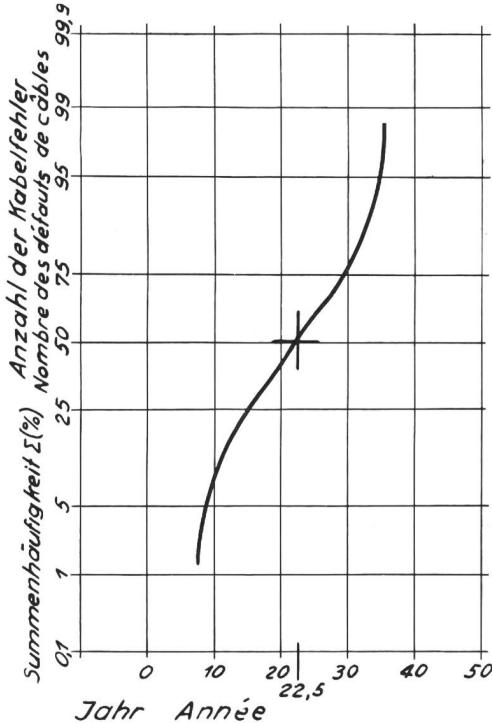
Fig. 31. Elektrolytische Korrosion durch Elementbildung  
Corrosion électrolytique par la formation d'éléments  
Bleimanteldicke 2 mm  
Epaisseur de la gaine de plomb 2 mm

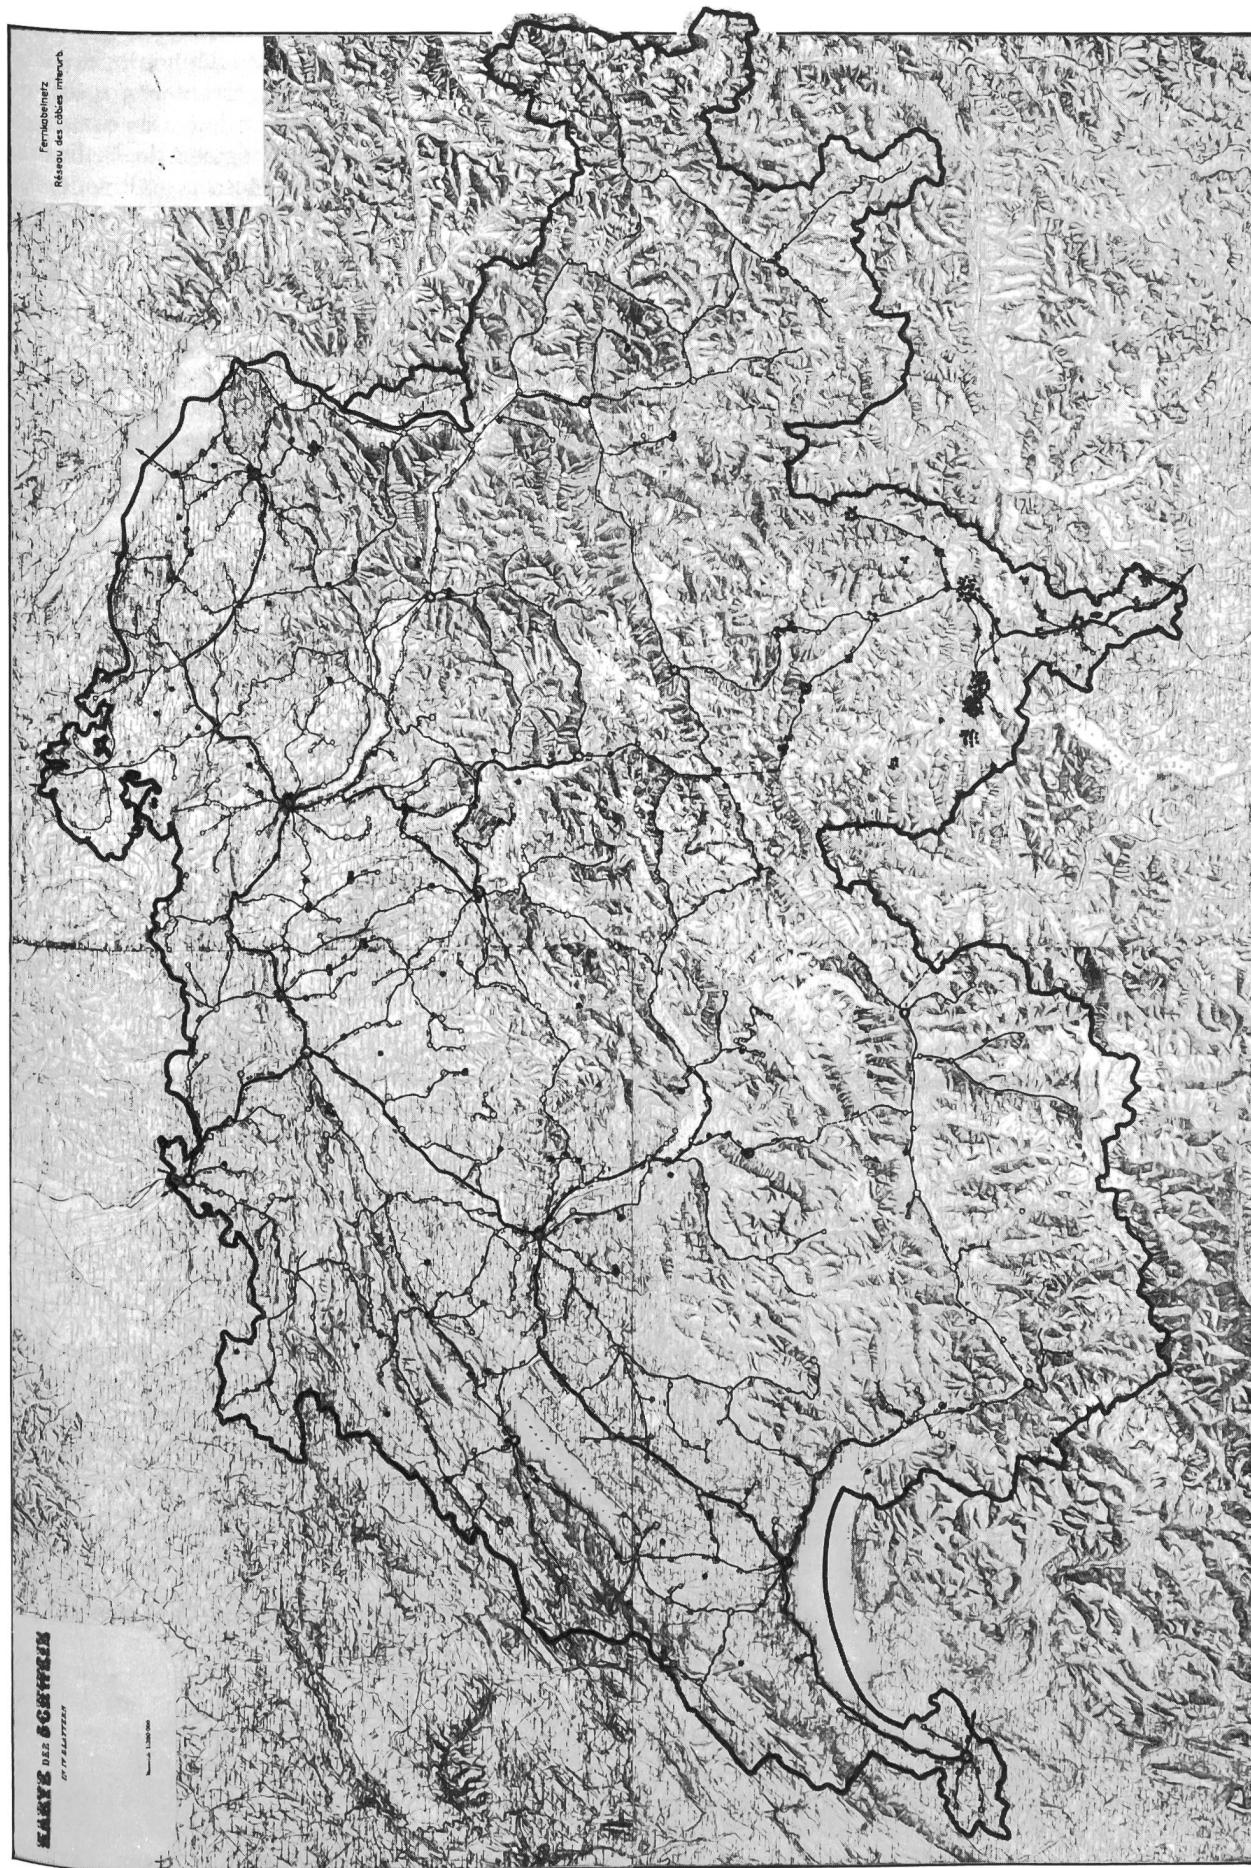
Fig. 32. Örtliche Verteilung der Kabelschäden, verursacht durch Blitzschläge — Répartition locale des endommagements dus à la foudre

La répartition locale des endommagements dus à la foudre sur le réseau des câbles téléphoniques suisses est représentée à la figure 32. Exactement 50% des endommagements ont eu lieu dans le canton du Tessin, spécialement dans les régions de Bellinzone, Locarno, Cavigliano, Locco, Mesocco, Olivone, Lugano, Capo Lago et Bruzella. Les autres 50% des dommages se répartissent assez régulièrement sur le reste du territoire suisse, les cantons du Valais, de Genève, et de Fribourg n'accusant chacun qu'un seul endommagement par la foudre. La grande fréquence des orages dans le Tessin est peut-être due au fait que les nuages chargés d'électricité venant de la Méditerranée s'accumulent dans la vallée ouverte au sud du canton, où ils se déchargent. Pour les autres régions de la Suisse, la chaîne des Alpes et le Jura forment pour ainsi dire un écran.

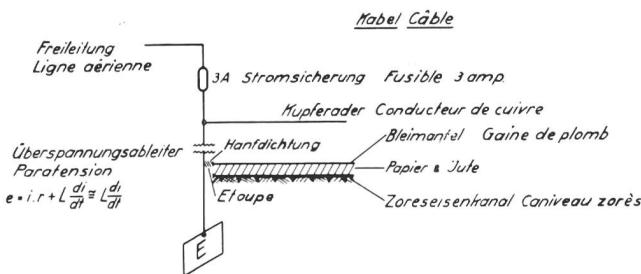
Fig. 33. Schema der Überspannungsschutzeinrichtung bei Kabelüberführungen

La connexion représentée à la figure 33 n'assure pas une protection absolue. En cas de coup de foudre, le paratension réagira et le fusible de 3 ampères fondra sûrement. Mais on n'obtient pas la séparation voulue entre le conducteur de câble et la ligne aérienne car, du fait de la haute tension, l'espace entre le support et le ressort-porteur du fusible est ponté par la décharge. Le conducteur de câble reste ainsi en liaison avec la ligne aérienne pendant toute la durée de la dérivation par l'arc voltaïque. C'est pourquoi la chute de tension le long de la gaine de plomb, mentionnée plus haut, peut avoir des effets nuisibles. En vue d'améliorer cet état de choses, nous avons, à titre d'essai, intercalé un parafoudre pour surtensions élevées avant le fusible, conformément à la figure 40.

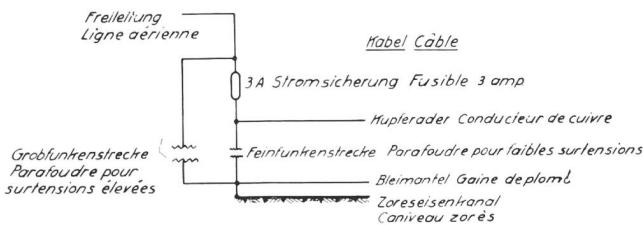
Fig. 40. Verbesserte Schutzeinrichtung für Kabelüberführungen  
Dispositif protecteur perfectionné pour point de transition

haben wir versuchsweise vor die Stromsicherung eine Grobfunkenstrecke entsprechend Figur 40 eingeschaltet.

In dieser Schaltung erfolgt die weitere Entladung nach dem Abschmelzen der Stromsicherung über die Grobfunkenstrecke. Die Kupferader ist abgetrennt. Ein Durchschlag gegen den Bleimantel ist damit verhindert. Die während fünf Jahren in praktischen Versuchen erhaltenen Resultate bestätigen diese Theorie.
