**Artikel:** 25 Jahre Kabelfehlerstatistik [Schluss]= Vingt-cinq ans de statistique des défauts de câbles [fin]

**Autor:** Hadorn, E. / Hainfeld, R.

## 25 Jahre Kabelfehlerstatistik

## Vingt-cinq ans de statistique des défauts de câbles

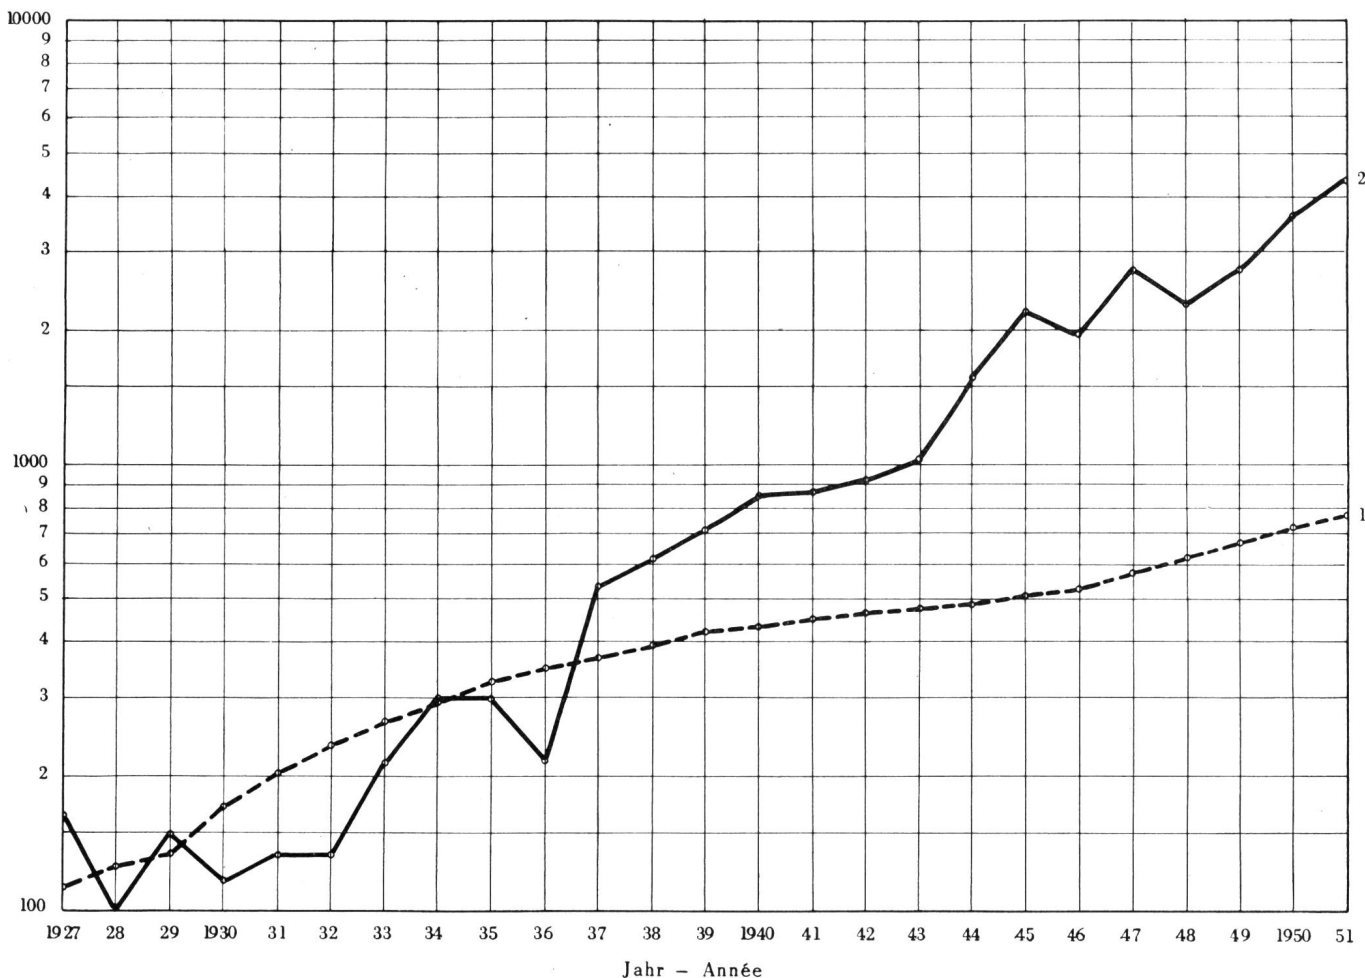
Fig. 20. Relative Zunahme der Kabelfehler durch Korrosion – Augmentation relative du nombre des défauts causés par la corrosion

Die Zahl der durch Korrosion verursachten Kabelfehler steigt rasch an. Die Kurven in Figur 20 zeigen deutlich die relative Zunahme im Vergleich zur ausgelegten Kabellänge. In der Darstellung haben wir die entsprechenden Werte bis Ende 1926 mit 100% eingesetzt. In der gleichen Zeit, in der die Kabellänge 7,65mal grösser geworden ist, ist die Zahl der Kabelfehler auf den 44,3fachen Wert gestiegen.

Les défauts de câbles causés par la corrosion augmentent rapidement. Les courbes de la figure 20 montrent clairement l'augmentation relative par rapport à la longueur des câbles posés. Les chiffres

à la fin de l'année 1926 sont considérés comme égaux à 100%. Alors que la longueur des câbles s'accroissait de 7,65 fois, le nombre des défauts passait à 44,3 fois le chiffre primitif. Ce nombre augmente proportionnellement dans une beaucoup plus grande mesure que la longueur des câbles, ce qui est sans aucun doute un signe de vieillissement. Pour une part, cette augmentation est due au fait qu'au cours des dernières années, un seul et même câble a pu être affecté de plusieurs défauts répartis sur de grandes distances.

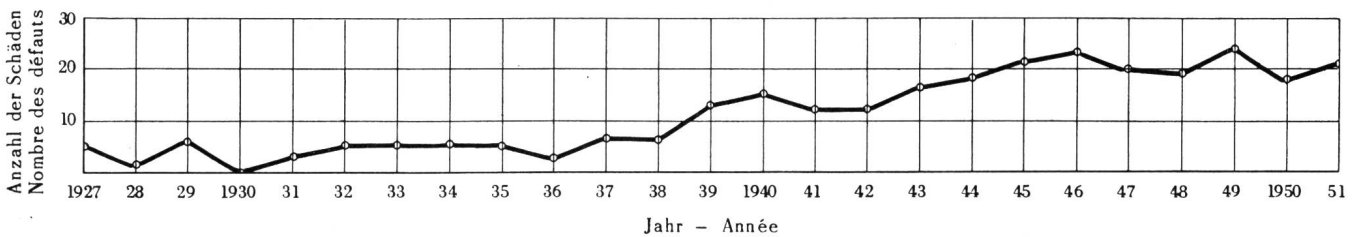
La figure 23 indique le nombre des défauts dus à la corrosion purement chimique, c'est-à-dire sans les défauts considérés comme étant dus à l'effet du phénol. Ce genre de corrosion ne donne pas lieu à des craintes, car le nombre annuel des cas demeure relativement constant et les dégâts causés sont

Fig. 23. Rein chemische Korrosion (ohne Phenolkorrosion)  
Corrosion purement chimique (sans la corrosion par l'effet du phénol)

Ausserdem kann sie beim Bau der Anlagen verhältnismässig leicht verhindert werden.

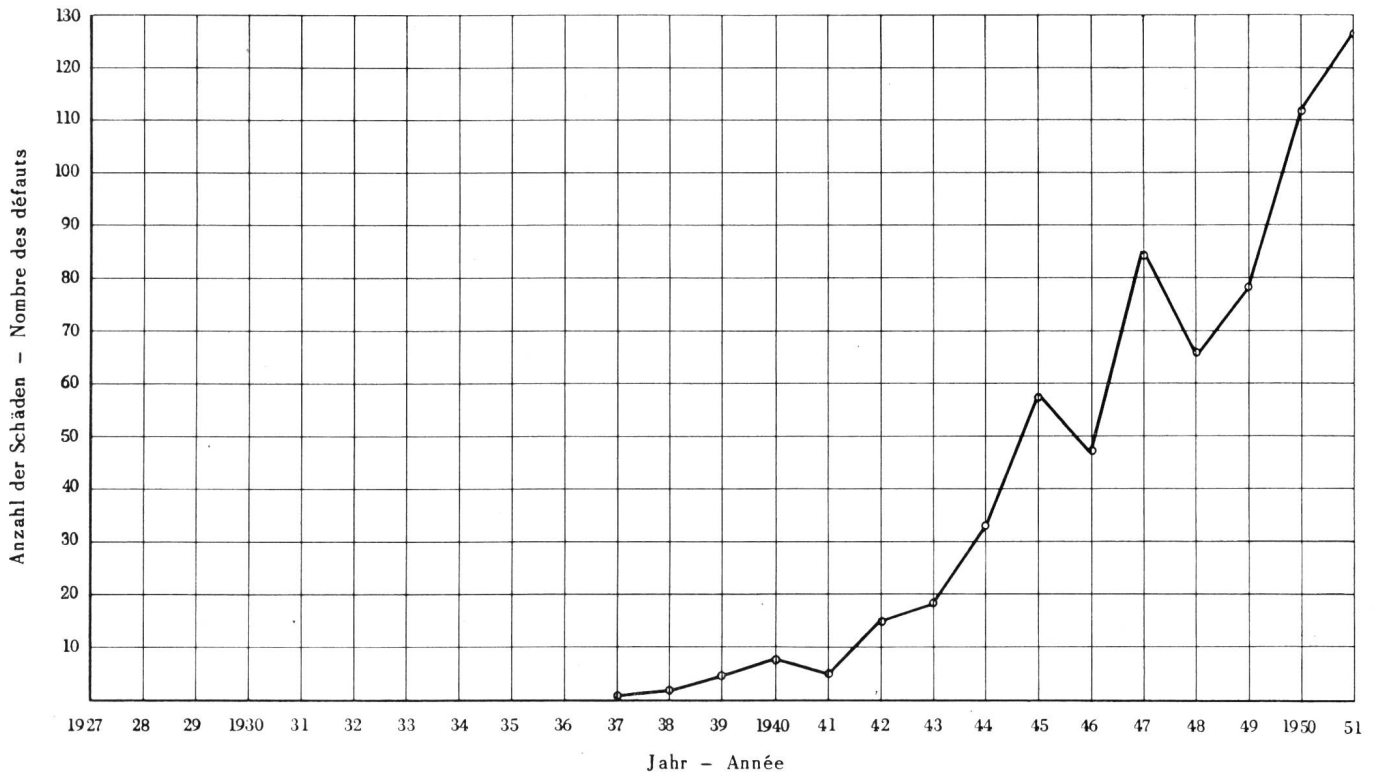
La *corrosion par l'effet du phénol* n'a été reconnue qu'en 1937. Ce genre de corrosion est de beaucoup le plus fréquent; on a enregistré jusqu'ici 659 cas, mais la progression est rapide, comme le montre la figure 24. En 1951, sur 266 cas de corrosion, 127, soit 48%, étaient dus à l'action du phénol.

Bien que, selon les instructions données aux câbleries en 1947, la matière d'imprégnation des câbles ne doit pas contenir plus de 0,001% de phénol, on constate toujours des corrosions de ce genre à des câbles fabriqués après 1947. Vu l'augmentation constante du nombre de ces défauts, on a entrepris des

Fig. 24. Phenolkorrosion - Corrosion par l'effet du phénol

in der Kabelimprägnierungsmasse im Maximum ein Phenolgehalt von 0,001 % als zulässig erachtet werde, treten immer wieder Korrosionen dieser Art auf, leider auch an solchen Kabeln, die nach dem Jahr 1947 fabriziert wurden. Da die durch diese Korrosionsart verursachten Schäden derart rasch zunehmen, haben wir eingehende Untersuchungen veranlasst, deren Resultate, die leider heute noch ausstehen, Aufschluss geben sollen, ob die Wirkung der Phenole chemischer oder katalytischer Natur sind, welche Phenole für Blei gefährlich sind und welcher Phenolgehalt als zulässig betrachtet werden kann.

essais approfondis, dont les résultats ne sont pas encore connus, pour déterminer si l'action des phénols est de nature chimique ou catalytique, quels phénols sont dangereux pour le plomb et quelle teneur en phénol peut être considérée comme admissible.

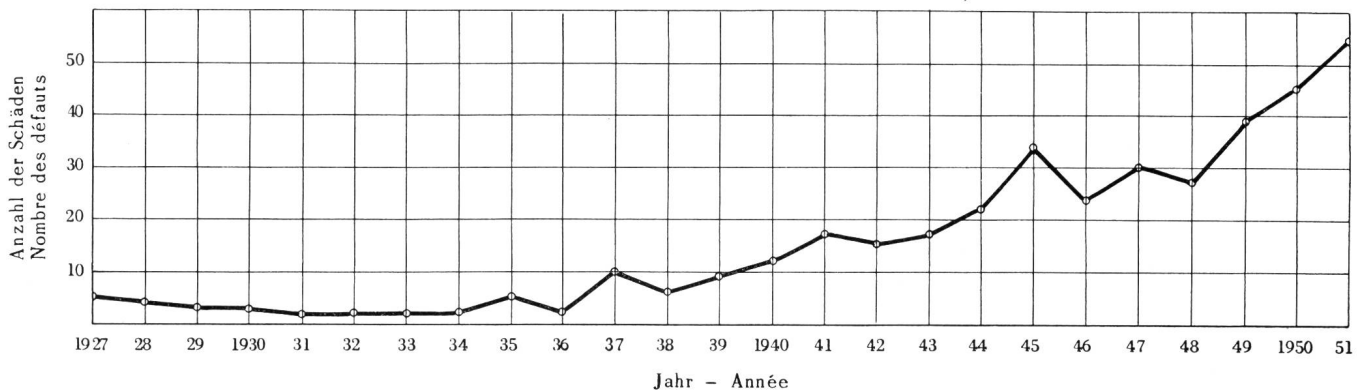
Le nombre des cas de *corrosion électrolytique* est donné pour chaque année par la courbe de la figure 25. La répartition d'après les causes montre que la corrosion par des *courants électriques* affecte surtout les anciennes installations de câbles. Il est souvent très difficile de déterminer l'origine des attaques, car les conditions se sont profondément modifiées au cours des dernières années et les attaques caractéristiques de la corrosion électrolytique sont effacées par l'effet de la corrosion chimique, qui agit plus lentement. Ainsi, de nombreux cas de corrosion électrolytique sont apparus dans des villes où existaient autrefois

Fig. 25. Zahl der Fälle von elektrolytischer Korrosion pro Jahr - Nombre des cas de corrosion électrolytique, par année

Ursache ist in vielen Fällen schwer zu erkennen, da sich die Verhältnisse in den letzten Jahren stark geändert haben und die charakteristischen Anfressungen der elektrolytischen Korrosion durch die nachfolgend langsam wirkende, rein chemische Korrosion verwischt wurden. So sind viele elektrolytische Korrosionen in Städten aufgetreten, wo früher Gleichstromnetze anstelle der heutigen Wechselstromnetze bestanden. Im Laufe der Jahre wurden, dank dem intensiven Einsatz der Kontrollstelle der Korrosionskommission des Schweizerischen Elektrotechnischen Vereins, die Schienen der Gleichstrombahnen an den Stoßstellen verschweisst, und dadurch wurde die Leitfähigkeit für den Stromrückfluss erhöht. Strassenbahnen wurden teilweise aufgehoben und durch Trolleybusse ersetzt. Neue Anlagen im Bereiche von Gleichstrombahnen haben wir heute weitgehend durch elektrische Drainageeinrichtungen geschützt. Die elektrolytische Korrosion, verursacht durch Fremdströme, wird in den nächsten Jahren, nach Ausmerzung der alten Schadenfälle, vermutlich abnehmen.

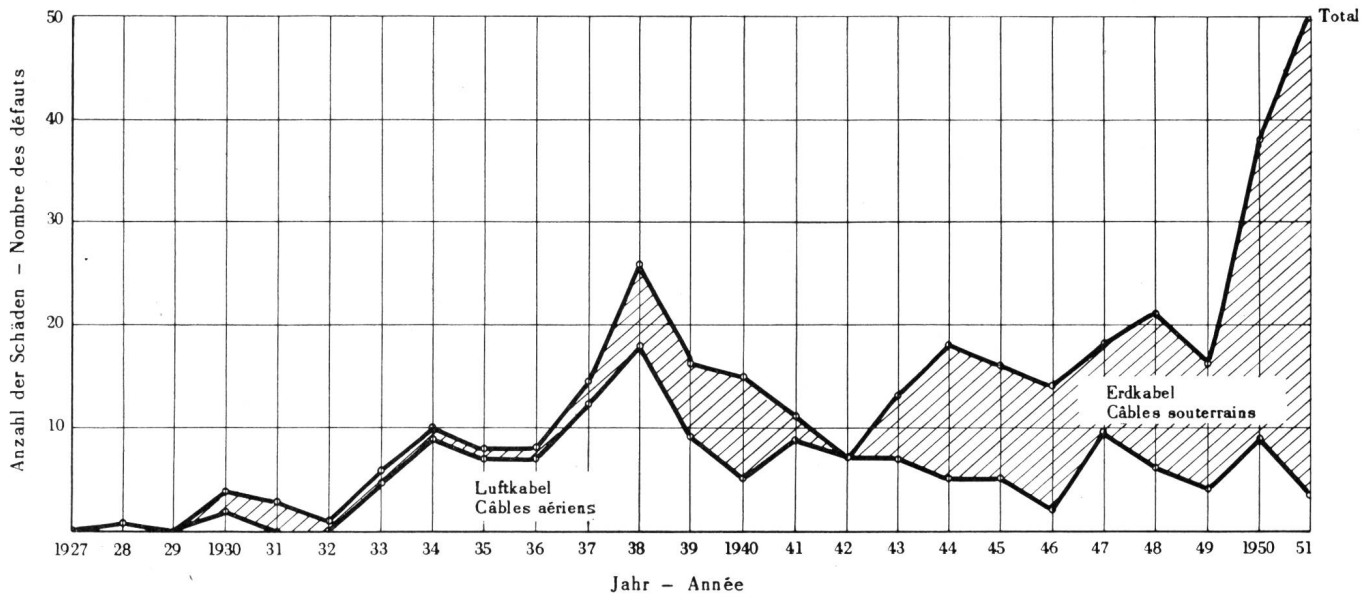
Fig. 26. Ermüdungsbrüche — Ruptures dues à la fatigue

Les courbes de la figure 26 indiquent le nombre de *ruptures dues à la fatigue*. La statistique montre une nette diminution des défauts affectant les câbles aériens installés suivant l'ancien système (câble téléphonique fixé par des brides au câble porteur). Ces anciennes installations sont remplacées peu à peu par des câbles souterrains. On ne saura que plus tard si, du fait du nouveau mode de suspension des câbles aériens (câbles autoporteurs ou attachés à un câble porteur par un fil enroulé en hélice), le nombre des ruptures dues à la fatigue ira de nouveau en progres-

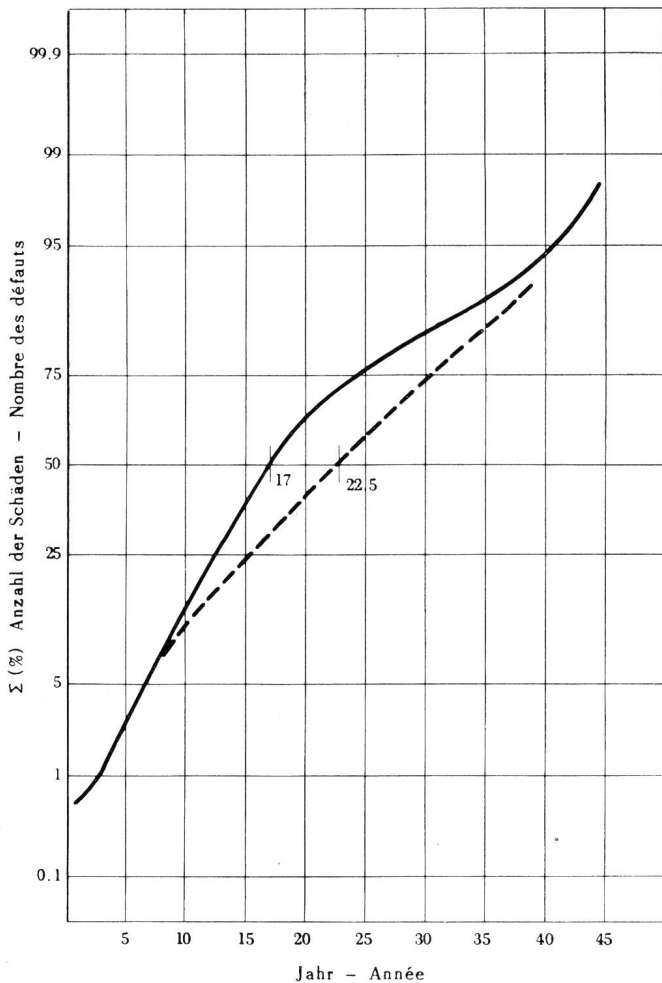
Fig. 28. Rein chemische Korrosion  
Corrosion purement chimique

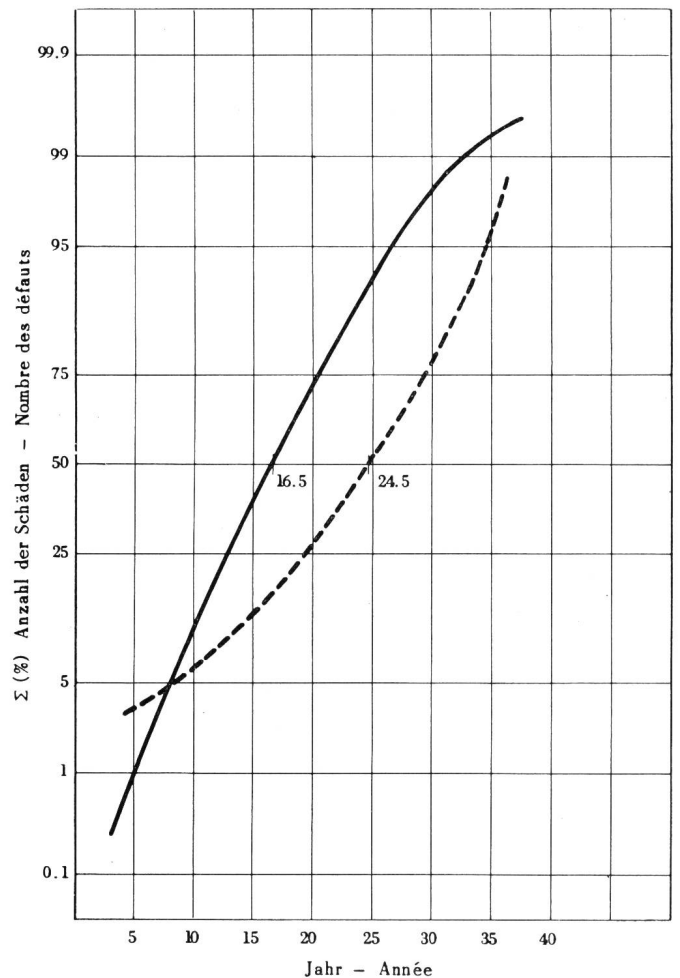
Fig. 29. Phenolkorrosion  
Corrosion par l'effet du phénol

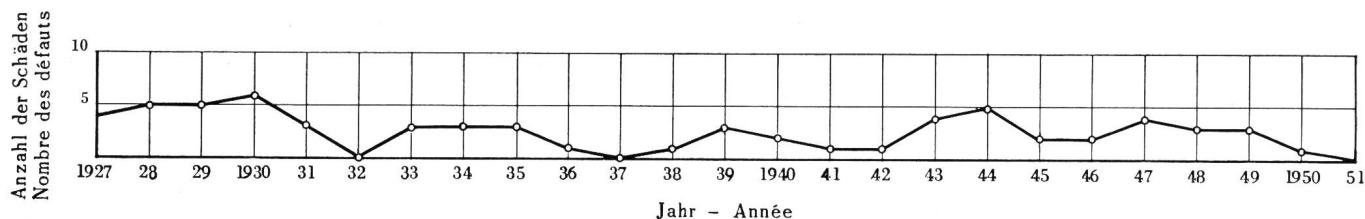
Die Zahl der durch Starkstromeinflüsse verursachten Schäden (Fig. 38) nahm von 4 im Jahre 1947 auf 0 im Jahre 1951 ab. Diese erfreuliche Tatsache ist nicht zuletzt darauf zurückzuführen, dass die «Richtlinien betreffend Massnahmen zum Schutze der

Le nombre des défauts dus au courant fort (fig. 38) a passé de 4 en 1947 à 0 en 1951. Ce recul est certainement dû, pour une grande part, aux dispositions judi-

Fig. 38. Durch Starkstrom verursachte Schäden – Défaits dus aux effets du courant fort

Schwachstromkabel gegen Schädigung und Beeinflussung durch Ströme elektrischer Bahnen und Starkstromanlagen» richtig sind und ihre strikte Anwendung uns vor Schäden durch Starkstromeinflüsse weitgehend schützt.
