W. AMMANN, Lugano

Betriebserfahrungen mit dem Koaxialkabel Zürich–Lugano Esperienze d'esercizio con il cavo coassiale Zurigo–Lugano

Zusammenfassung. Die vorliegende Arbeit vermittelt einen Überblick über die während fünf Jahren gemachten Betriebserfahrungen mit einer Koaxialkabelanlage. Die aufgetauchten Probleme, die vorgekommenen Betriebsstörungen und der Unterhalt an einer solchen Übertragungsstrecke werden beschrieben.

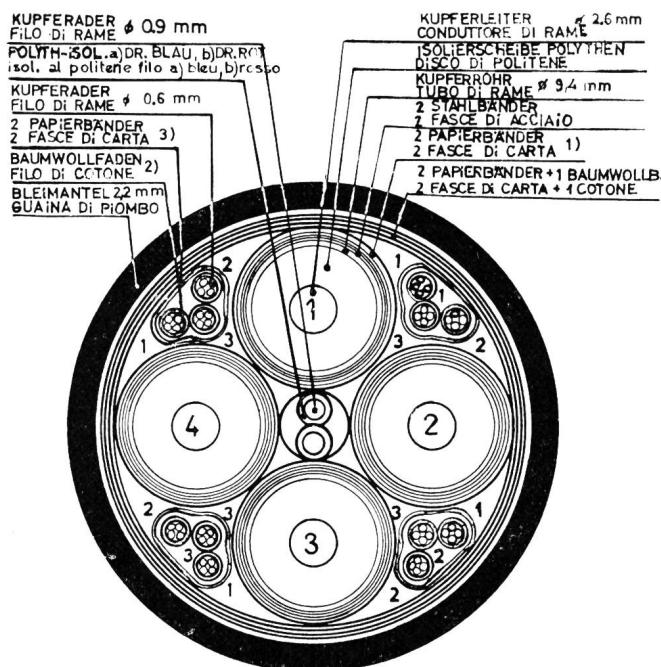
Fig. 1. Querschnitt durch das Koaxialkabel
Sezione del cavo coassiale

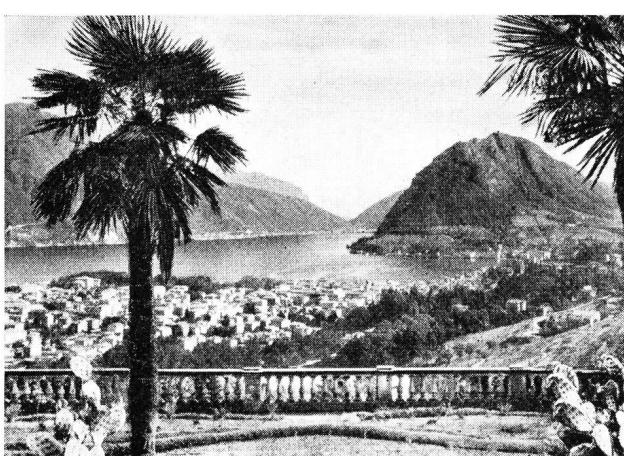
Fig. 10. Liegenschaft, bei der sich der Blitzschlag ereignete
Proprietà colpita dal fulmine

– Kabelfehler durch Blitzschlag. Bei Umlegungsarbeiten sollte auf ein Reserverohr umgeschaltet werden, wobei durch die Prüfung ein Kurzschluss festgestellt wurde. Die Fehlersuche führte zu einer Liegenschaft (Fig. 10), wo sich vor ungefähr zehn Monaten ein Blitzschlag ereignet und, nach Aussagen des Grundstückbesitzers, damals grossen Schaden an seinen Telefon- und Starkstromanlagen angerichtet hatte (Fig. 11).

– Avarie provocate dal fulmine. Uno spostamento del cavo rese necessaria la commutazione su un tubo di riserva che all'esame risultò in cortocircuito. Il guasto fu localizzato presso un'abitazione (fig. 10) sulla quale un fulmine s'era scaricato circa 10 mesi prima. Secondo le dichiarazioni del proprietario della villa, il fulmine aveva causato gravi danni all'impianto telefonico ed elettrico. (fig. 11). Doveva quindi trattarsi di una scarica dalla tubazione dell'acqua o dal cavo a corrente forte al ferro zores contenente il cavo coassiale. La condotta d'acqua e il cavo d'introduzione della corrente forte s'incrociano con il nostro cavo in prossimità
