Artikel: Untersuchung der Feuerverzinkung an Kabelschutzseilen

Untersuchung der Feuerverzinkung an Kabelschutzeisen

Armin BRUNOLD, Bern

Zusammenfassung. Der Zinküberzug an Kabelschutzeisen musste vor allem wegen zu geringer Schichtdicke und schlechter Haftung immer wieder beanstandet werden. Ausmass und Ursache der festgestellten Mängel waren deshalb abzuklären. Die entsprechenden Erhebungen und Untersuchungen sind im vorliegenden Bericht beschrieben. Dabei zeigt es sich, dass die Fehler nicht auf die Verwendung ungeeigneter Rohmaterialien zurückzuführen sind, sondern hauptsächlich durch ungünstig gewählte Fabrikationsbedingungen verursacht werden.

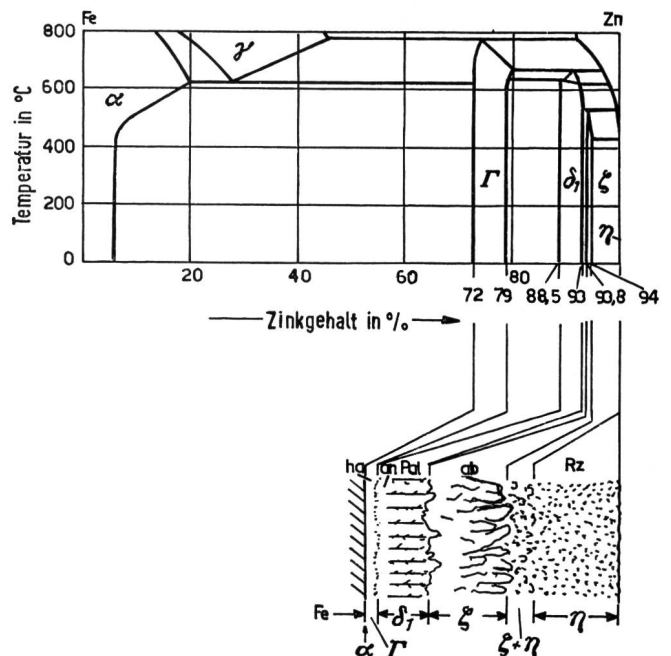
Fig. 13
Zustandsdiagramm Fe-Zn mit den einzelnen Phasen und dem Schichtaufbau dieser Phasen [5]

Bei der Entwicklung eines Zinküberzuges auf Eisen bauen sich grundsätzlich alle diese homogenen Phasen in der Überzugsschicht auf. Das schematische Strukturbild in *Figur 13* zeigt den theoretisch möglichen Schichtaufbau in Beziehung zum Eisen-Zink-Zustandsdiagramm. Die einzelnen Schichten werden entsprechend ihrer Lage und ihrem Aussehen auch wie folgt benannt: haftende Schicht (ha), anliegende Schicht (an), Palisadenschicht (Pal), abschwimmende Schicht (ab) und Reinzinkschicht (Rz). Die aus der Γ -Phase bestehende haftende Schicht ist sehr dünn und bei Zinküberzügen, die unter normalen Bedingungen entstanden sind, gewöhnlich mikroskopisch nicht nachweisbar. Die δ_1 -Phase bildet die nächsten beiden Schichten «an» und «Pal». Die im Schlibbild strukturlos erscheinende «anliegende Schicht» erhielt ihren Namen wohl deshalb, weil sie normalerweise direkt dem Eisenuntergrund anliegend erscheint. Sie geht nach aussen sozusagen nahtlos in die ihres palisadenartigen Aussehens wegen Palisadenschicht benannte Zone über. Meist durch eine deutliche Trennlinie von der Palisadenschicht abgegrenzt, bildet die

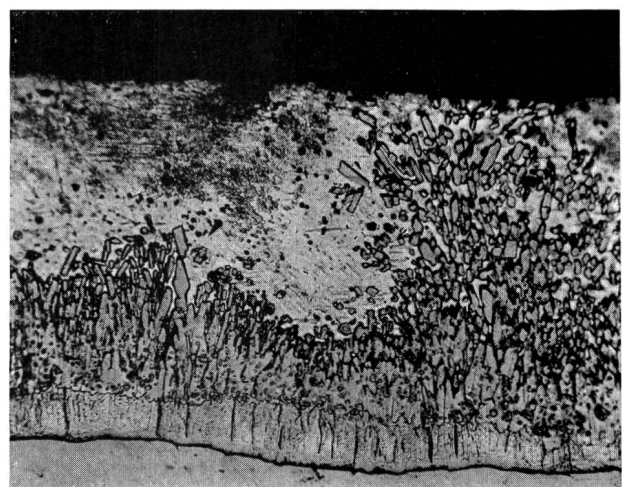
Fig. 14
Querschnitt durch eine im Nassverzinkungsverfahren unter normalen Bedingungen entstandene Verzinkungsschicht (450 °C, 8 min Tauchzeit)

ζ -Phase die letzte, häufig dickste Legierungsschicht, aus der die äusseren Kristalle aufgelockert in die Reinzinkschicht hineinragen und während des Verzinkungsprozesses ins Zinkbad abschwimmen, weshalb sie als abschwimmende Schicht bezeichnet wird. *Figur 14* zeigt eine der vorausgehenden Beschreibung entsprechende Normalstruktur eines

im Nassverzinkungsverfahren und unter normalen Bedingungen entstandenen Überzugs. Verschiedene Faktoren beeinflussen den Aufbau der Verzinkungsschicht, weshalb ein Schliffbild irgendeines Zinküberzugs auch wesentlich anders aussehen kann. Bestimmend für die Struktur des sich bildenden Zinküberzugs sind: Art und Zustand des Grundmetalls, chemische Zusammensetzung sowie Viskosität und Oberflächenspannung der Zinkschmelze, Tauchzeit, Tauchtemperatur, Ausziehgeschwindigkeit und Abkühlverhältnisse.

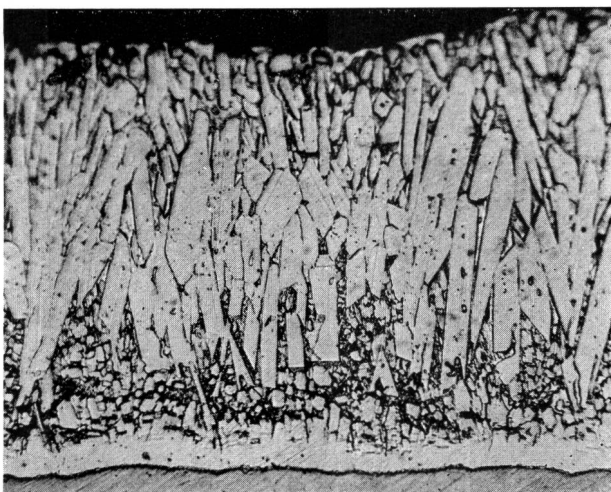
Fig. 15
Querschnitt durch einen Zinküberzug, der im Übergangsbereich von der normalen zur geradlinig mit der Zeit fortschreitenden Angriffsart entstanden ist (490 °C, 15 min)

Entsprechend der Menge des vom Grundmetall gelösten und zu Legierungsschichten umgewandelten Eisens spricht man von verschiedenen Angriffsarten [1, 3, 4]. Dabei kann der Angriff der Zinkschmelze auf das zu verzinkende Eisen nach verschiedenen Gesetzmässigkeiten verlaufen, je nach gewähltem Temperaturbereich. Im Bereich vom Zinkschmelzpunkt (419 °C) bis zu 490 °C und bei höher als 520 °C liegenden Temperaturen gilt ein mit der Tauchzeit parabelförmig abklingendes Angriffsgesetz. Im dazwischenliegenden Temperaturbereich, also von 490...520 °C, schreitet der Angriff geradlinig mit der Reaktionszeit fort. Das Auftreten dieser rasch fortschreitenden Angriffsart hängt mit der in diesem Temperaturgebiet verzögerten Umwandlung der δ_1 -Phase in die ζ -Phase zusammen, was bewirkt, dass sich keine kompakte Legierungsschicht bilden kann, so dass die Zinkschmelze nicht über den mit wachsender Legierungsschicht grösser werdenden Diffusionsweg mit dem Eisen reagieren muss, sondern fortlaufend durch die lockere Legierungszone mit dem Grundmetall in direktem Kontakt bleibt. Dass dabei ein von der Normalstruktur völlig verschiedenes Kristallgefüge gebildet wird, zeigt die *Figur 15*,

ein Querschnitt durch eine im Übergangsbereich von der einen zur andern Angriffsart bei 490 °C während 15 Minuten Tauchzeit entstandene Verzinkungsschicht. Der Temperaturbereich des geradlinig mit der Zeit fortschreitenden Angriffs wird durch bestimmte Eisenbegleiter, wie Kohlenstoff, Silicium oder Mangan, mehr oder weniger deutlich und vorwiegend nach tieferen Temperaturen verschoben. Es ist deshalb möglich, dass, beispielsweise bei genügend hohem Silicium- oder Kohlenstoffgehalt des Eisens, sich schon bei normaler Badtemperatur von 450...470 °C solche Legierungsstrukturen bilden. Auch innerhalb des üblichen Angriffsbereichs beeinflussen Temperatur und Tauchdauer die Eigenschaften des sich bildenden Zinküberzugs, wenn auch nicht durch Gefügeveränderungen, so doch durch den mengenmässigen Aufbau der verschiedenen Schichten. Im allgemeinen erwartet man [1] beim Nassverzinkungsverfahren einen Überzug, der in seiner Dicke etwa je zur Hälfte aus Legierungsschichten und Reinzink besteht. Durch Verlängerung der Tauchzeit und Erhöhung der Badtemperatur wächst allein die Legierungsschicht, während die Stärke der Reinzinkschicht nur insofern zunimmt, als durch dicke Legierungsschichten die Verankerungsmöglichkeit verbessert und durch die abschwimmenden Legierungskristalle die Viskosität der Schmelze erhöht wird. Die Stärke der Reinzinkauflage wird also weniger durch die Energie- als vielmehr durch die mechanischen Herstellungsbedingungen beeinflusst, das heisst durch Ausziehgeschwindigkeit, Abblasen, Abstreifen oder selbsttätiges Abfließen der anhaftenden Schmelze. Bei richtiger Einstellung aller die Schichtstärke bestimmenden Faktoren erhält man, je nach Verzinkungsverfahren und Art des Verzinkungsgutes, maximale Zinkauflagen, die nicht weiter verstärkt werden können, ohne dass sich ihre Eigenschaften dabei erheblich verschlechtern. So rechnet man [1] etwa bei nassverzinkten Eisenprofilen mit Zinkauflagen von maximal 800 g/m², entsprechend einer Schichtdicke von 110 μ m, bei handgetauchten Blechen mit maximal 600 g/m² oder 85 μ m. Die für die Kabelschutzeisen geforderte minimale Schichtdicke von 80 μ m sollte demnach im Nassverzinkungsverfahren unter normalen Bedingungen noch ohne Qualitätseinbusse erreichbar sein.

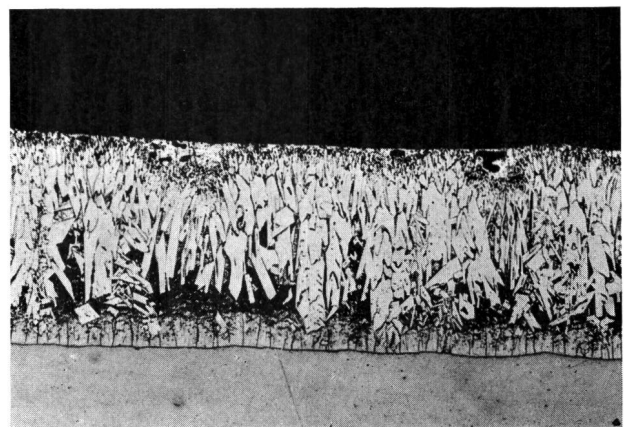
Fig. 43

Verzinkerei D, Kanaltyp Nr. 9: St. 33 mit 0,06% C + 0,29% Si, Tauchzeit 2 min, etwa 480 °C. Struktur der zweiten Angriffsart deutet auf starke Begleitmetalleinwirkung

schrieben werden, wie dies allgemein angenommen wird [1, 2]. Aus unseren Untersuchungsergebnissen geht hervor, dass Zinküberzüge mit schwach entwickelten Legierungsschichten selbst bei verhältnismässig rascher Abkühlung zum Abschälen der Reinzinkschicht neigen, wogegen auf gut entwickelten Legierungsschichten der Reinzinküberzug auch bei langer Heisslagerung nicht abblättert. Ob eine Schlagbeanspruchung des erst teilweise erstarrten Zinküberzugs, wie sie bei der unter 6.1 beschriebenen Kehrmanipulation vorkommt, die Bruchzonenbildung zwischen abschwimmender und Reinzinkschicht fördert, ist nicht erwiesen, muss aber mindestens als Teilursache des Abblätterns in Betracht gezogen werden. Um künftig abblätternde Zinkschichten, zu geringe Zinkauflagen und Streifenbildung zu vermeiden, müssen die Verfahren der Firmen A und D in geeigneter Weise verbessert werden (Erhöhung der Tauchzeit, Reduktion des Abblasdruckes).
