# Untersuchung der Feuerverzinkung an Kabelschutzeisen

Armin BRUNOLD, Bern

**Zusammenfassung.** Der Zinküberzug an Kabelschutzeisen musste vor allem wegen zu geringer Schichtdicke und schlechter Haftung immer wieder beanstandet werden. Ausmass und Ursache der festgestellten Mängel waren deshalb abzuklären. Die entsprechenden Erhebungen und Untersuchungen sind im vorliegenden Bericht beschrieben. Dabei zeigt es sich, dass die Fehler nicht auf die Verwendung ungeeigneter Rohmaterialien zurückzuführen sind, sondern hauptsächlich durch ungünstig gewählte Fabrikationsbedingungen verursacht werden.

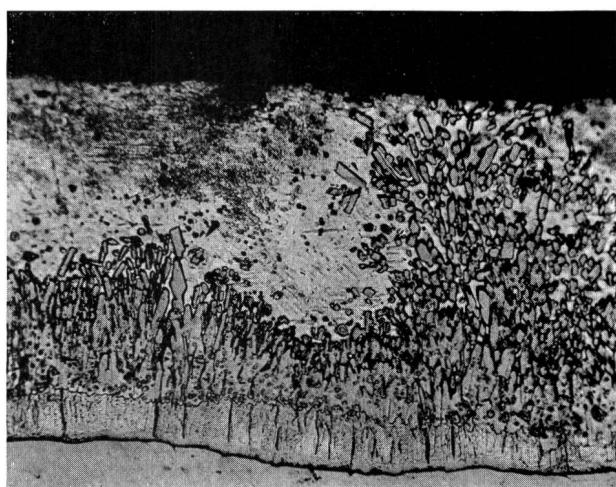
Fig. 14  
Querschnitt durch eine im Nassverzinkungsverfahren unter normalen Bedingungen entstandene Verzinkungsschicht (450 °C, 8 min Tauchzeit)

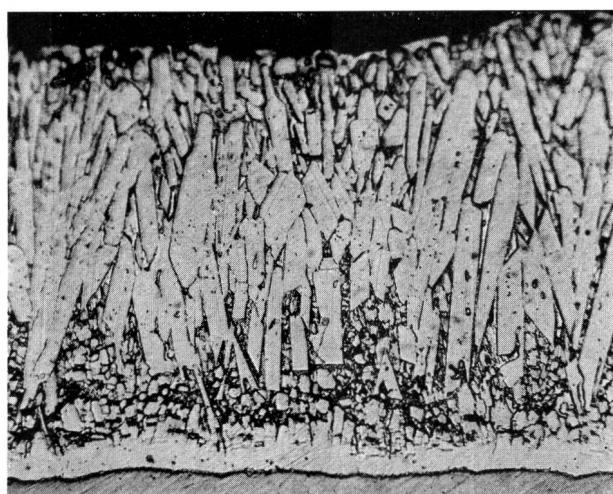
Fig. 15

Querschnitt durch einen Zinküberzug, der im Übergangsbereich von der normalen zur geradlinig mit der Zeit fortschreitenden Angriffsart entstanden ist ( $490^{\circ}\text{C}$ , 15 min)

ein Querschnitt durch eine im Übergangsgebiet von der einen zur andern Angriffsart bei  $490^{\circ}\text{C}$  während 15 Minuten Tauchzeit entstandene Verzinkungsschicht. Der Temperaturbereich des geradlinig mit der Zeit fortschreitenden Angriffs wird durch bestimmte Eisenbegleiter, wie Kohlenstoff, Silicium oder Mangan, mehr oder weniger deutlich und vorwiegend nach tieferen Temperaturen verschoben. Es ist deshalb möglich, dass, beispielsweise bei genügend hohem Silicium- oder Kohlenstoffgehalt des Eisens, sich schon bei normaler Badtemperatur von  $450\text{...}470^{\circ}\text{C}$  solche Legierungsstrukturen bilden. Auch innerhalb des üblichen Angriffsbereichs beeinflussen Temperatur und Tauchdauer die Eigenschaften des sich bildenden Zinküberzugs, wenn auch nicht durch Gefügeveränderungen, so doch durch den mengenmässigen Aufbau der verschiedenen Schichten. Im allgemeinen erwartet man [1] beim Nassverzinkungsverfahren einen Überzug, der in seiner Dicke etwa je zur Hälfte aus Legierungsschichten und Reinzink besteht. Durch Verlängerung der Tauchzeit und Erhöhung der Badtemperatur wächst allein die Legierungsschicht, während die Stärke der Reinzinkschicht nur insofern zunimmt, als durch dicke Legierungsschichten die Verankerungsmöglichkeit verbessert und durch die abschwimmenden Legierungskristalle die Viskosität der Schmelze erhöht wird. Die Stärke der Reinzinkauflage wird also weniger durch die Energie- als vielmehr durch die mechanischen Herstellungsbedingungen beeinflusst, das heisst durch Ausziehgeschwindigkeit, Abblasen, Abstreifen oder selbsttägiges Abfliessen der anhaftenden Schmelze. Bei richtiger Einstellung aller die Schichtstärke bestimmenden Faktoren erhält man, je nach Verzinkungsverfahren und Art des Verzinkungsgutes, maximale Zinkauflagen, die nicht weiter verstärkt werden können, ohne dass sich ihre Eigenschaften dabei erheblich verschlechtern. So rechnet man [1] etwa bei nassverzinkten Eisenprofilen mit Zinkauflagen von maximal  $800 \text{ g/m}^2$ , entsprechend einer Schichtdicke von  $110 \mu\text{m}$ , bei handgetauchten Blechen mit maximal  $600 \text{ g/m}^2$  oder  $85 \mu\text{m}$ . Die für die Kabelschutzzeisen geforderte minimale Schichtdicke von  $80 \mu\text{m}$  sollte demnach im Nassverzinkungsverfahren unter normalen Bedingungen noch ohne Qualitäts-einbusse erreichbar sein.

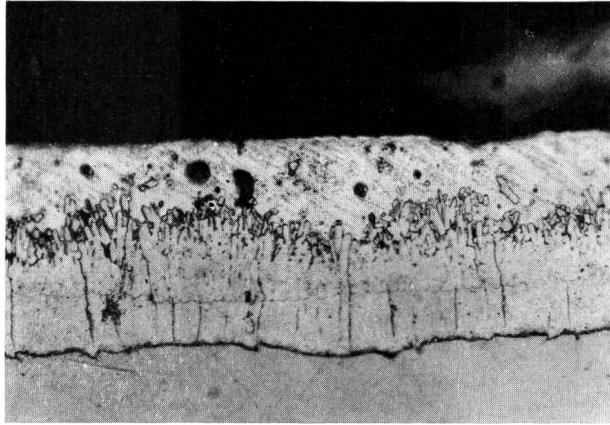
Fig. 29

Verzinkerei D, 1969, Kanaltyp Nr. 4: Normaler Schichtaufbau eines im neuen Zinkbad entstandenen Überzugs

struktur (Fig. 29) findet man oft Gefüge der in Figur 30 abgebildeten Art. Solche Strukturen bilden sich im Übergangsgebiet von der ersten zur zweiten Angriffsart, also bei Badtemperaturen von 480...490 °C. Wie die Figur 31 zeigt, weisen die neuerdings auch in diesem Betrieb anfallenden grau gestreiften Überzüge (Fig. 7) über einer schlecht ausgebildeten Legierungsschicht eine Zone von Kristallbruchstücken auf.

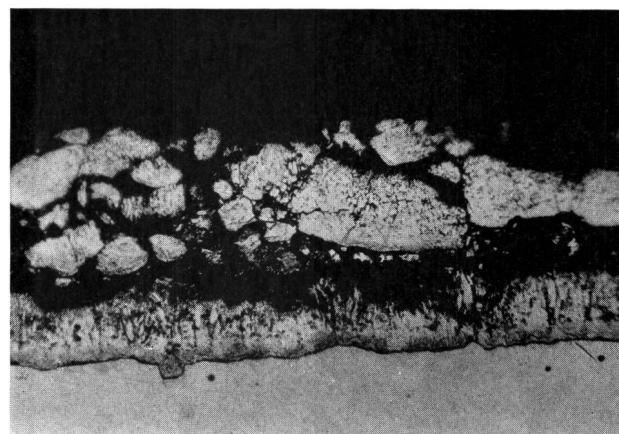
Fig. 31

Verzinkerei D, 1969, Kanaltyp Nr. 9: Querschnitt durch einen grau gestreiften, schlecht haftenden Überzug

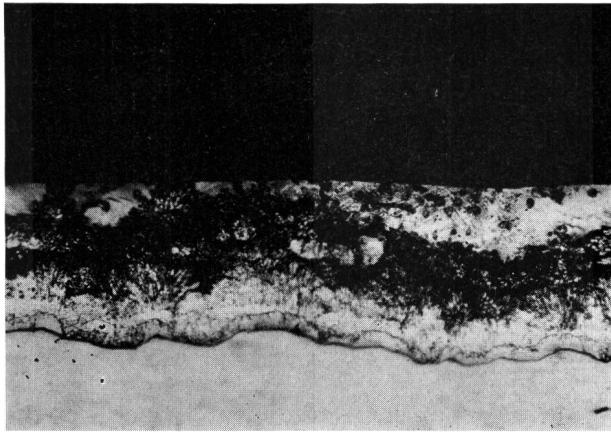
Fig. 32  
Verzinkungsversuch: Stahl 33, Tauchtemperatur 460...470 °C, nach dem Verzinken bei 300 °C während 1 Stunde gelagert, Tauchzeit 1 min

bleche (0,08% C, < 0,02% Si) und anderseits silizierten Stahl 33 mit 0,12% Si und 0,15% C. Das Ergebnis dieser Versuche fiel überraschend, aber eindeutig aus. Bei beiden Versuchsserien schälte sich die Reinzinkschicht zwar ab, jedoch wider Erwarten nur bei den mit kurzen Tauchzeiten (1 und 2 min) verzinkten Proben. Bei den Proben, die 5 und 15 min in der Zinkschmelze lagen, blieb die Verzinkung äußerlich intakt, und erst bei starker Biegebeanspruchung war eine gewisse Neigung zum Abspringen des Überzugs festzustellen. Die Figuren 32...35 zeigen Querschnitte durch die Verzinkungsproben der einen Versuchsreihe. Das unterschiedliche Verhalten der in kurzen Tauchzeiten entstandenen Überzüge gegenüber den bei längerer Reaktionszeit gebildeten zeigt sich auch in den unterschiedlich gestörten Strukturen. Bei kurzer Tauchzeit (Fig. 32:1 min und Fig.

33:2 min) bildet sich zwischen der Reinzinkschicht und der äußersten Legierungsschicht bei 1 min eine breite, bei 2 min Tauchzeit eine etwas schmälere Zone feinster Kristallbruchstücke, die offensichtlich wie ein Pulver jeden Zusammenhalt verloren haben, so dass die über dieser Zone liegende Schicht nicht mehr verankert ist und spontan abblättert. Bei längerer Tauchzeit, und damit kräftiger ausgebildeter Legierungsschicht, bildet sich immer noch eine gewisse Trennzone, die aber nur noch in Form von Rissen auftritt und tiefer in den Legierungsschichten verläuft (Fig. 34:5 min). Bei sehr langen Reaktionszeiten (Fig. 35:15 min), wo anliegende und Palisadenschicht stark angewachsen sind, verlagert sich die Bruchzone in diese tiefsten Legierungsschichten. Solche Überzüge mit Rissen in der anliegenden Schicht blättern nicht ab, sondern neigen le-

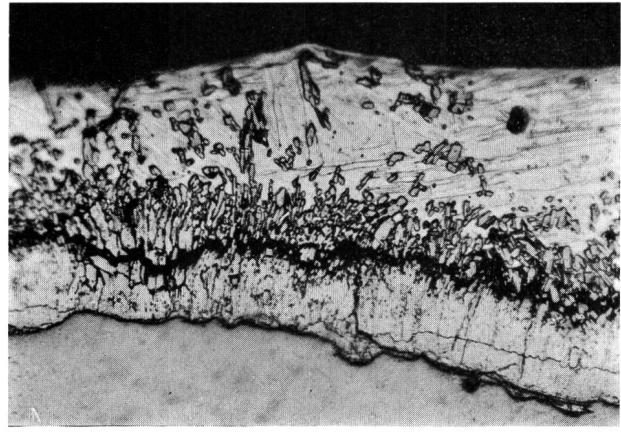
Fig. 34  
Verzinkungsversuch wie Figur 32: Tauchzeit 5 min

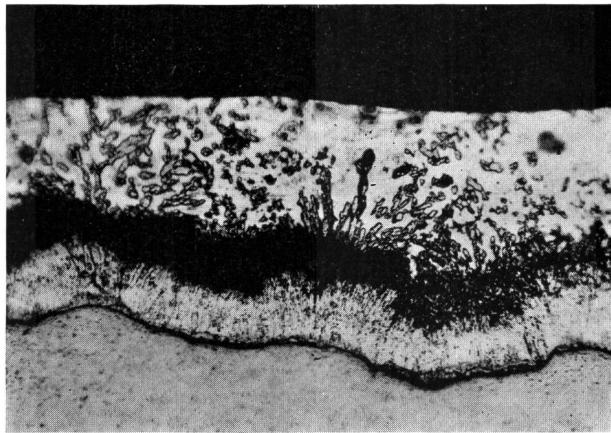
Fig. 33  
Verzinkungsversuch wie Figur 32: Tauchzeit 2 min

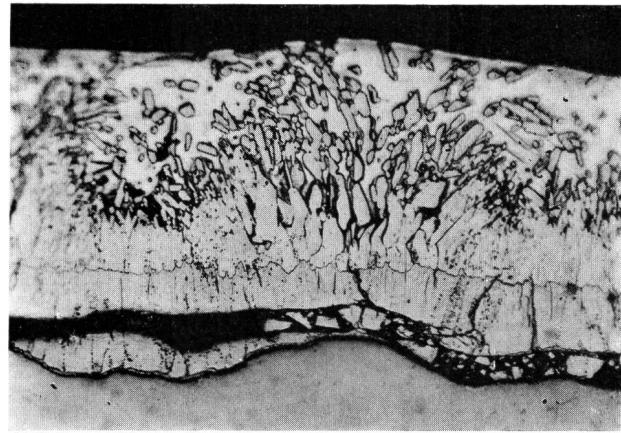
Fig. 35  
Verzinkungsversuch wie Figur 32: Tauchzeit 15 min

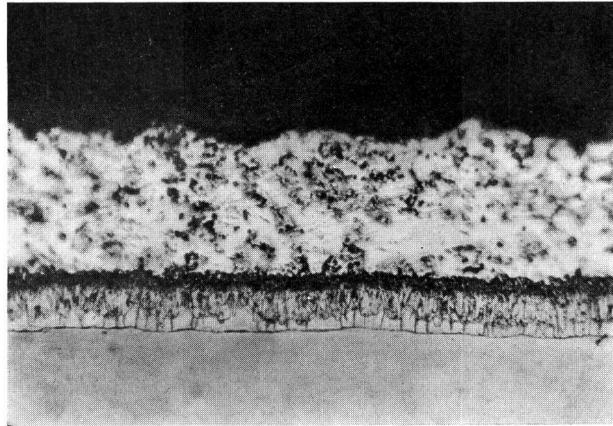
Fig. 36  
Verzinkungsversuch: Kanaltyp Nr. 2, Verzinkerei B, Stahl 33 siliciert.  
Tauchzeit 1 min, nicht abblasen

Ein Versuch, bei dem Kabelkanäle mit und ohne anschliessendes Abblasen und bei verschiedenen Tauchzeiten verzinkt wurden, bestätigt diese Erfahrung. Dabei zeigt es sich, dass auch in dieser Beziehung kurze Tauchzeiten sich nachteilig auswirken. Bei 1 min Tauchzeit und langsamem Ausziehen hat sich der in der Figur 36 abgebildete Überzug entwickelt. Bei gleicher Reaktionsdauer, aber nach anschliessendem Abblasen mit 6 Atü Blasdruck, wurde die Zinkschmelze stellenweise vollständig weggeblasen, wie dies Figur 37 erkennen lässt. Bei längeren Tauchzeiten dagegen wird durch das Anwachsen der Legierungsschicht nicht nur die Gesamtzinkauflage erhöht, wie dies der in 5 min Reaktionszeit entstandene, nicht abblasene Überzug der Figur 38 zeigt, sondern die Reinzinkschicht lässt

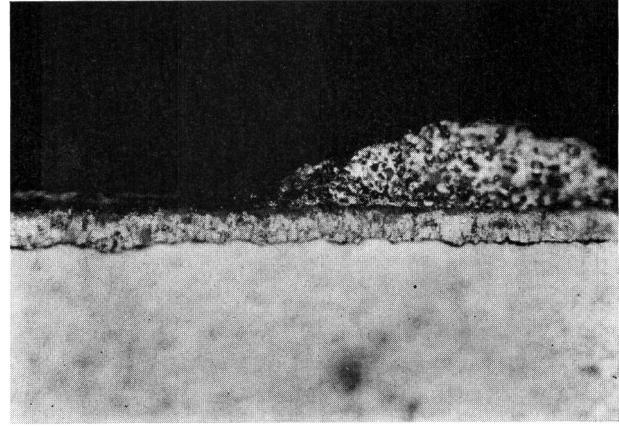
Fig. 37  
Verzinkungsversuch wie Figur 36: Tauchzeit 1 min, abblasen mit  
6 Atü

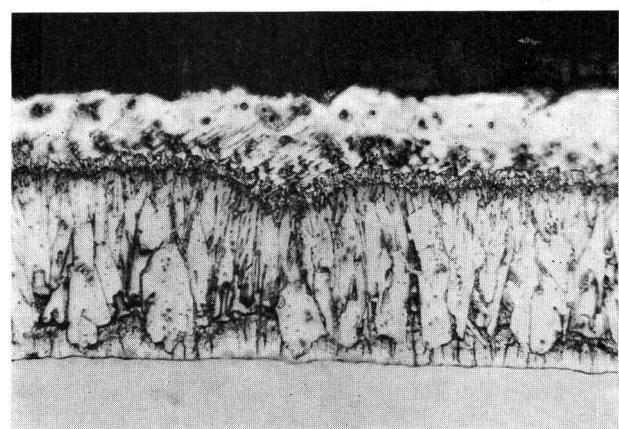
Fig. 38  
Verzinkungsversuch wie Figur 36: Tauchzeit 5 min, nicht abblasen

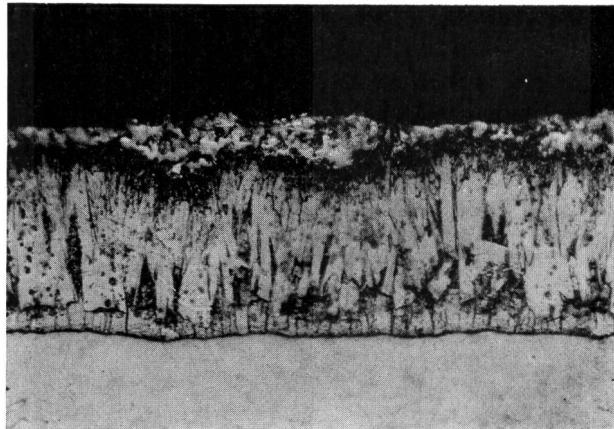
Fig. 39  
Verzinkungsversuch wie Figur 36: Tauchzeit 5 min, mit 9 Atü abgeblasen

sich dank der besseren Verankerung selbst bei sehr hohem Blasdruck (9 Atü) nicht mehr völlig wegblasen, wie die Figur 39 bestätigt.

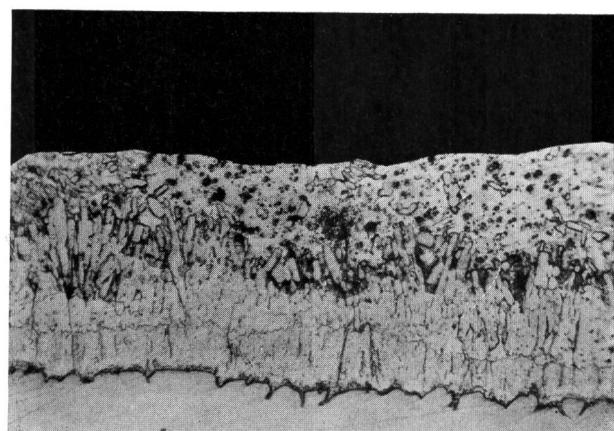
Schliffaufnahmen zeigen, dass wir mit unserer Forderung von 0,15% Silicium gerade in jenen Grenzbereich geraten sind, in dem die Verzinkungsstruktur manchmal beeinflusst wird, manchmal aber auch nicht. Dabei ist offensichtlich der zufällige Gehaltsanteil an Kohlenstoff ausschlaggebend. Die Verzinkungsfirmen erhalten die Rohkanäle von zwei verschiedenen Walzwerken angeliefert, die beide von der Eisenqualität Stahl 33 mit 0,15% Si ausgehen. Aus zahlreichen Silicium- und Kohlenstoffbestimmungen geht hervor, dass das eine Walzwerk Roheisen mit Si-Gehalten von 0,10...0,15% und Kohlenstoffanteilen von 0,1...0,18% verarbeitet, während das andere Eisen mit 0,19...0,29% Silicium, aber Kohlenstoffgehalten von weniger als 0,1% verwendet. Es ist wohl darauf zurückzuführen, dass bereits die ersten Verzinkungsversuche mit silicierten Eisen unterschiedliche Ergebnisse zeitigten (vergl. Tabelle II). Die beiden Querschnitte Figur 40 und 41 stammen von Kanalabschnitten der genannten Versuche. Während die Normalstruktur der ersten Angriffsart in Figur 40 auf Eisen mit 0,08% C und 0,19% Si entstand, bildete sich auf dem Eisen der zweiten

Fig. 40  
Verzinkungsversuch: Kanaltyp Nr 4, Verzinkerei A, Stahl 33 siliciert (von Roll 0,08% C + 0,19% Si). Normale Struktur der ersten Angriffsart

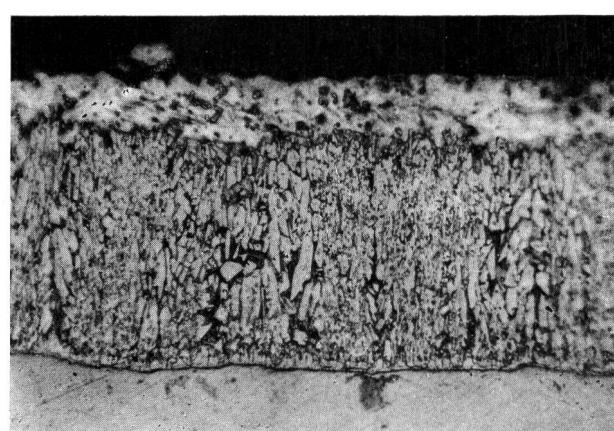
Fig. 41  
Verzinkungsversuch wie Figur 40: Forming-Eisen (0,18% C + 0,12% Si). Struktur der zweiten Angriffsart

Lieferfirma eine Legierungsstruktur, wie sie dem Übergangsgebiet von der ersten zur zweiten Angriffsart entspricht (Fig. 41). Die Analyse ergab für dieses Eisen Gehalte von 0,18% C und 0,12% Si. Die durchschnittliche Gesamtschichtdicke, gemessen an je 50 Kabelkanälen, betrug im ersten Fall 72  $\mu\text{m}$ , im zweiten, bei dem sich die Eisenbegleiter Si und C strukturverändernd auswirkten, durchschnittlich 98  $\mu\text{m}$ . Wie aus den Schliffaufnahmen einiger Verzinkungsschichten auf Eisen bekannter Silicium- und Kohlenstoffgehalte ersichtlich ist, hängt die Wirkung dieser Begleitelemente noch sehr stark von den Verzinkungsbedingungen ab. Beispielsweise ist auf einem Eisen mit 0,10% C und 0,22% Si das in der Verzinkerei B aufgebrachte Überzugsgefüge (Fig. 23) durch die Begleitelemente nicht beeinflusst worden, wogegen der Querschnitt Figur 42 einen starken Begleitmetalleinfluss erkennen lässt, obwohl hier auf ein Eisen praktisch gleicher Zusammensetzung (0,20% Si, 0,12% C) verzinkt wurde. Diese Schicht wurde jedoch im Zinkbad der Firma C bei längerer Tauchzeit aufgebracht. Ähnlich verhält es sich mit den in Figur 19 und Figur 43 abgebildeten Zinkschichten. Beide sind auf Eisen gleicher Qualität entstanden (Fig. 19: 0,07% C, 0,29% Si; Fig. 43: 0,06% C, 0,29% Si). Während die Legierungsstruktur der von der Verzinkerei A aufgebrachten Schicht (Fig. 19) die Begleitmetalleinwirkung nur undeutlich zeigt, tritt beim Überzug der Firma D (Fig. 43) die Struktur des geradlinig mit der Zeit fortschreitenden Angriffs ausgesprochen stark in Erscheinung. Allem Anschein nach ist diese Schicht bei höheren Badtemperaturen entstanden.

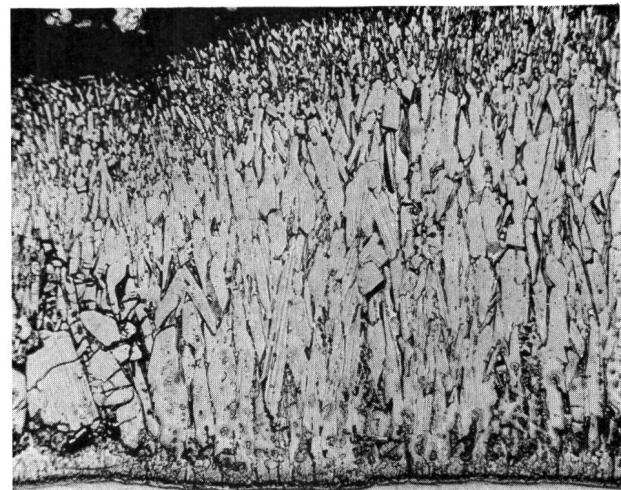
Fig. 42

Verzinkerei C Kanaltyp Nr. 9: St. 33 mit 0,12% C + 0,20% Si, Tauchzeit 9 min, 460 °C. Deutliche Begleitmetalleinwirkung

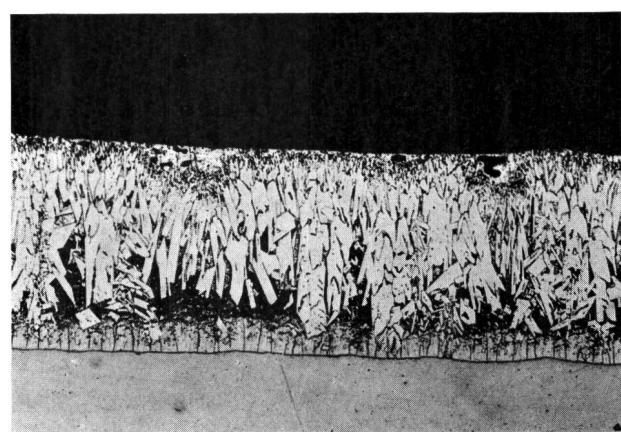
Fig. 43

Verzinkerei D, Kanaltyp Nr. 9: St. 33 mit 0,06% C + 0,29% Si, Tauchzeit 2 min, etwa 480 °C. Struktur der zweiten Angriffsart deutet auf starke Begleitmetalleinwirkung

schrieben werden, wie dies allgemein angenommen wird [1, 2]. Aus unseren Untersuchungsergebnissen geht hervor, dass Zinküberzüge mit schwach entwickelten Legierungsschichten selbst bei verhältnismässig rascher Abkühlung zum Abschälen der Reinzinkschicht neigen, wogegen auf gut entwickelten Legierungsschichten der Reinzinküberzug auch bei langer Heisslagerung nicht abblättert. Ob eine Schlagbeanspruchung des erst teilweise erstarrten Zinküberzugs, wie sie bei der unter 6.1 beschriebenen Kehrmanipulation vorkommt, die Bruchzonengbildung zwischen abschwimmender und Reinzinkschicht fördert, ist nicht erwiesen, muss aber mindestens als Teilursache des Abblätterns in Betracht gezogen werden. Um künftig abblätternde Zinkschichten, zu geringe Zinkauflagen und Streifenbildung zu vermeiden, müssen die Verfahren der Firmen A und D in geeigneter Weise verbessert werden (Erhöhung der Tauchzeit, Reduktion des Abblasdruckes).
