Artikel: Untersuchung der Feuerverzinkung an Kabelschutzseilen

Autor: Brunold, Armin

Untersuchung der Feuerverzinkung an Kabelschutzeisen

Armin BRUNOLD, Bern

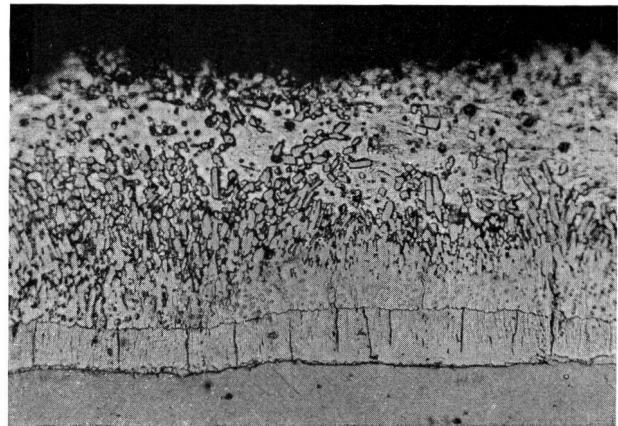
Fig. 16

Verzinkerei A, Kanaltyp Nr. 9, handgetaucht, 5...10 min, 455 °C: Gut ausgebildete Legierungsschicht von normaler Struktur. Die Legierungsschichten nehmen $\frac{1}{2}$... $\frac{2}{3}$ der Gesamtschichtdicke ein

Die Figuren 16...20 zeigen Querschnitte durch Zinküberzüge, die von der Verzinkerei A hergestellt worden sind. Die im Handtauchverfahren verzinkten Kanäle des Typs Nr. 9, die in Oberflächenbeschaffenheit, Schichtdicke und Haftung der Zinkschicht durchwegs als gut klassiert werden konnten, weisen ein gut entwickeltes Legierungsgefüge der 1. Angriffsart auf. Wie aus der *Figur 16* deutlich zu erkennen ist, liegt über der kräftigen Palisadenschicht ein dichter Gürtel von ζ -Kristallen, die nach aussen in die Reinzinkschicht abschwimmen. Die Legierungsschichten nehmen etwa $\frac{2}{3}$ der Gesamtschichtdicke ein. Bei den maschinell getauchten Kanaltypen ist die Legierungszone meist nicht mehr als auf etwa $\frac{1}{3}$ der Gesamtschichtdicke angewachsen, wie der Querschnitt durch einen solchen normal haftenden Überzug zeigt (*Fig. 17*). Eigenartige Querschnittsbilder sind bei den sehr häufig vorgefundenen Kabelschutzeisen (Nr. 4 und 8) mit schlecht haftender Verzinkung festzustellen. Wie die Figuren 18...20 zeigen, ist zwischen der meist dünnen feinkristallinen Legierungszone und dem Reinzinküberzug eine Schicht lockerer Kristallbruchstücke eingelagert. Während sich die Trümmerzone in einzelnen Querschnittsbildern über einer mehr oder weniger unbeschädigten, kompakten Legierungsschicht aus dem anliegenden Reinzink und Teilen der abschwimmenden Schicht gebildet zu haben

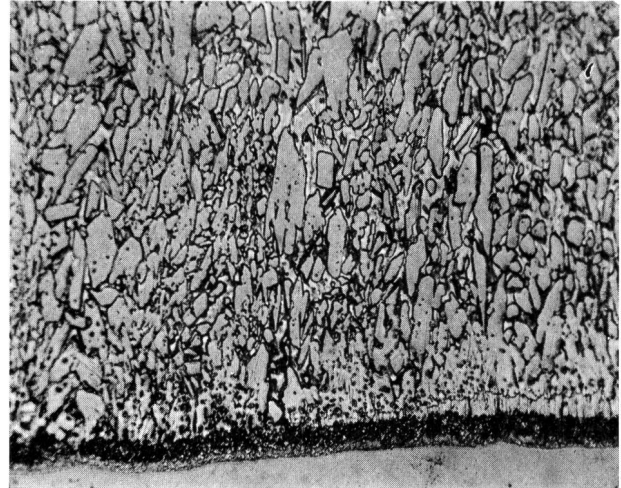
Fig. 27
Verzinkerei C, Kanaltyp Nr. 4: Die sehr dicke Verzinkung besteht aus einem Kristallgefüge der geradlinig mit der Zeit fortschreitenden Angriffsart

Beim Verzinkungsverfahren der Firma C bauen sich Überzüge mit sehr stark ausgebildeten Legierungsschichten auf, die in der Regel mindestens zwei Drittel der Gesamtschichtdicke ausmachen, wie dies *Figur 25* zeigt. Verhältnismässig häufig findet man sehr dicke Überzüge mit Strukturen in der Art von *Figur 26*. Bei dem in *Figur 27* abgebildeten Querschnitt durch einen mehr als $300\ \mu\text{m}$ dicken Überzug handelt es sich um ein Kristallgefüge der geradlinig mit der Zeit

fortschreitenden Angriffsart. Die δ_1 -Schicht besteht aus feinsten Kristallbruchstücken, und darüber hat sich ein lockeres, mit Zinkschmelze ausgefülltes Gefüge teilweise sehr grosser ζ -Kristalle gebildet. Ein Extremfall wird durch *Figur 28* illustriert. Hier ist infolge sehr langsamer Abkühlung nach dem Verzinken die Umwandlung von δ_1 -Kristallen mit Reinzink zu ζ -Kristallen so lange fortgeschritten, bis das umgebende Zink vollständig aufgebraucht war. Äusser-

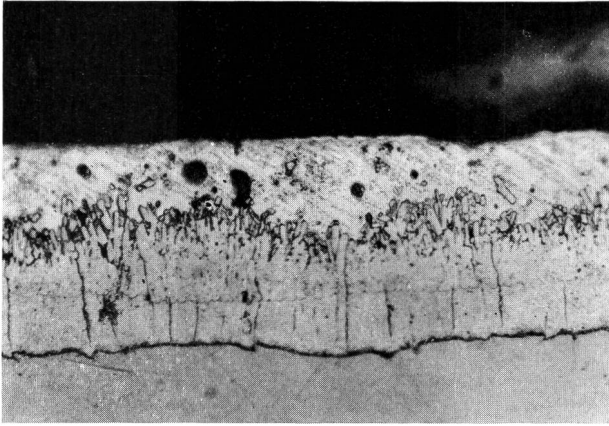
Fig. 29
Verzinkerei D, 1969, Kanaltyp Nr. 4: Normaler Schichtaufbau eines im neuen Zinkbad entstandenen Überzugs

struktur (Fig. 29) findet man oft Gefüge der in Figur 30 abgebildeten Art. Solche Strukturen bilden sich im Übergangsbereich von der ersten zur zweiten Angriffsart, also bei Badtemperaturen von 480...490 °C. Wie die Figur 31 zeigt, weisen die neuerdings auch in diesem Betrieb anfallenden grau gestreiften Überzüge (Fig. 7) über einer schlecht ausgebildeten Legierungsschicht eine Zone von Kristallbruchstücken auf.

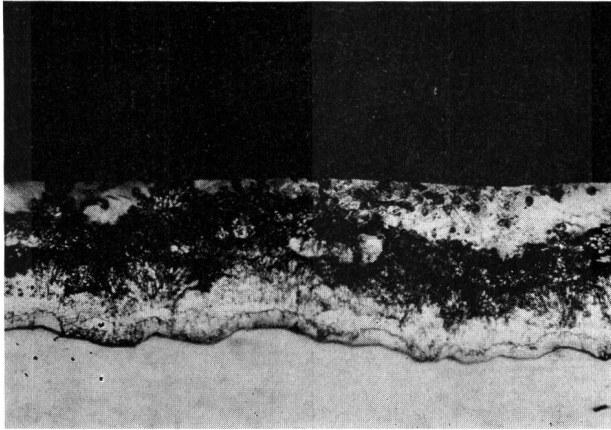
Fig. 32
Verzinkungsversuch: Stahl 33, Tauchtemperatur 460...470 °C, nach dem Verzinken bei 300 °C während 1 Stunde gelagert, Tauchzeit 1 min

bleche (0,08% C, < 0,02% Si) und andererseits silicierten Stahl 33 mit 0,12% Si und 0,15% C. Das Ergebnis dieser Versuche fiel überraschend, aber eindeutig aus. Bei beiden Versuchsserien schälte sich die Reinzinkschicht zwar ab, jedoch wider Erwarten nur bei den mit kurzen Tauchzeiten (1 und 2 min) verzinkten Proben. Bei den Proben, die 5 und 15 min in der Zinkschmelze lagen, blieb die Verzinkung äusserlich intakt, und erst bei starker Biegebeanspruchung war eine gewisse Neigung zum Abspringen des Überzugs festzustellen. Die Figuren 32...35 zeigen Querschnitte durch die Verzinkungsproben der einen Versuchsreihe. Das unterschiedliche Verhalten der in kurzen Tauchzeiten entstandenen Überzüge gegenüber den bei längerer Reaktionszeit gebildeten zeigt sich auch in den unterschiedlich gestörten Strukturen. Bei kurzer Tauchzeit (Fig. 32:1 min und Fig.

33:2 min) bildet sich zwischen der Reinzinkschicht und der äussersten Legierungsschicht bei 1 min eine breite, bei 2 min Tauchzeit eine etwas schmalere Zone feinsten Kristallbruchstücke, die offensichtlich wie ein Pulver jeden Zusammenhalt verloren haben, so dass die über dieser Zone liegende Schicht nicht mehr verankert ist und spontan abblättert. Bei längerer Tauchzeit, und damit kräftiger ausgebildeter Legierungsschicht, bildet sich immer noch eine gewisse Trennzone, die aber nur noch in Form von Rissen auftritt und tiefer in den Legierungsschichten verläuft (Fig. 34:5 min). Bei sehr langen Reaktionszeiten (Fig. 35:15 min), wo anliegende und Palisadenschicht stark angewachsen sind, verlagert sich die Bruchzone in diese tiefsten Legierungsschichten. Solche Überzüge mit Rissen in der anliegenden Schicht blättern nicht ab, sondern neigen le-

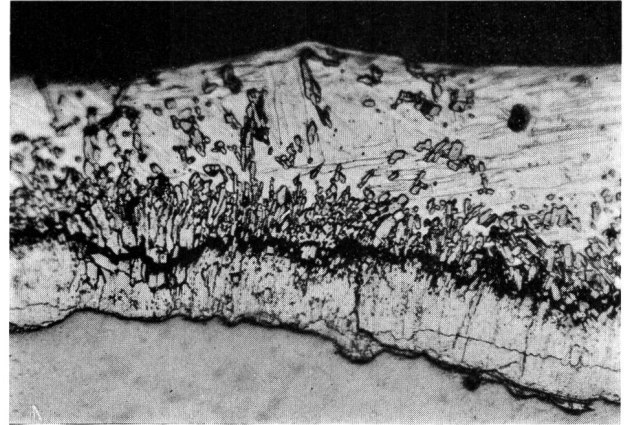
Fig. 34
Verzinkungsversuch wie Figur 32: Tauchzeit 5 min

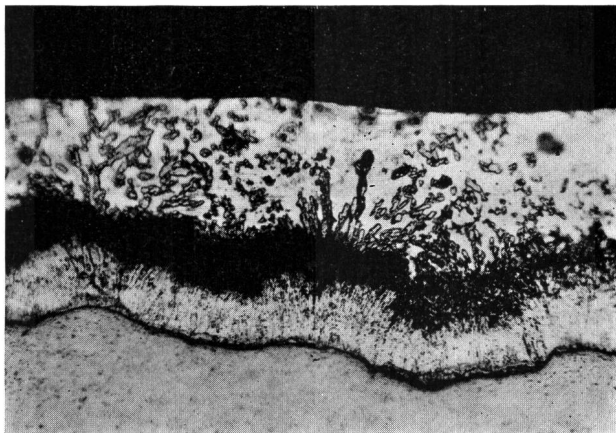
Fig. 33
Verzinkungsversuch wie Figur 32: Tauchzeit 2 min

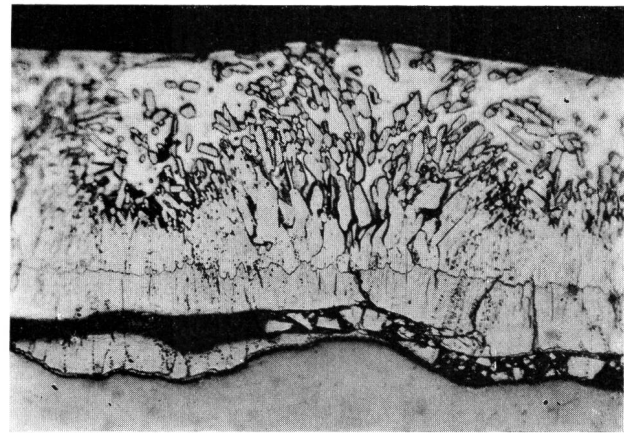
Fig. 35
Verzinkungsversuch wie Figur 32: Tauchzeit 15 min

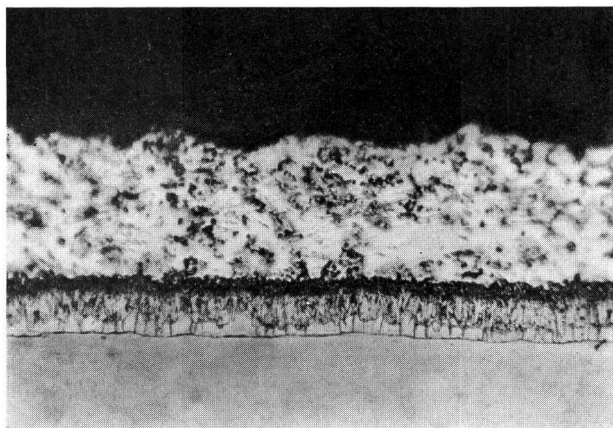
Fig. 36
Verzinkungsversuch: Kanaltyp Nr. 2, Verzinkerei B, Stahl 33 siliciert.
Tauchzeit 1 min, nicht abgeblasen

Ein Versuch, bei dem Kabelkanäle mit und ohne anschliessendes Abblasen und bei verschiedenen Tauchzeiten verzinkt wurden, bestätigt diese Erfahrung. Dabei zeigt es sich, dass auch in dieser Beziehung kurze Tauchzeiten sich nachteilig auswirken. Bei 1 min Tauchzeit und langsamem Ausziehen hat sich der in der Figur 36 abgebildete Überzug entwickelt. Bei gleicher Reaktionsdauer, aber nach anschliessendem Abblasen mit 6 Atü Blasdruck, wurde die Zinkschmelze stellenweise vollständig weggeblasen, wie dies Figur 37 erkennen lässt. Bei längeren Tauchzeiten dagegen wird durch das Anwachsen der Legierungsschicht nicht nur die Gesamtzinkauflage erhöht, wie dies der in 5 min Reaktionszeit entstandene, nicht abgeblasene Überzug der Figur 38 zeigt, sondern die Reinzinkschicht lässt

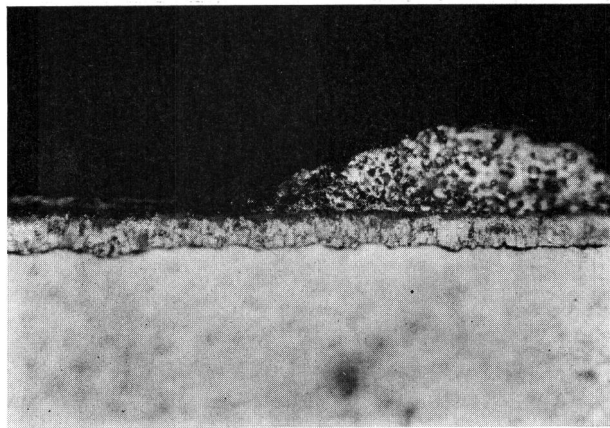
Eine weitere Fehlerquelle ist, wie bereits aus unseren Beobachtungen bei den Verzinkungsverfahren der Firmen A und D zu schliessen ist, in der Abblasvorrichtung zu sehen. Selbst bei richtiger Einstellung von Blasdruck und Durchziehgeschwindigkeit bleibt weniger Zinkschmelze auf der Legierungsschicht haften, als wenn das Verzinkungsgut, ohne abzublasen, langsam aus dem Bad gezogen wird. Bei zu hohem Druck und grosser Ausziehgeschwindigkeit ist es sogar möglich, dass dort, wo der Luftstrahl direkt auf die Oberfläche trifft, die Schmelze vollständig weggeblasen wird und nur die aufgewachsene Legierungszone auf dem Eisen haften bleibt. So erklären wir uns jedenfalls die festgestellte Streifenbildung bei einem grossen Teil der von den Verzinkereien A und D stammenden Kabelschutzseilen.

Fig. 37
Verzinkungsversuch wie Figur 36: Tauchzeit 1 min, abgeblasen mit 6 Atü

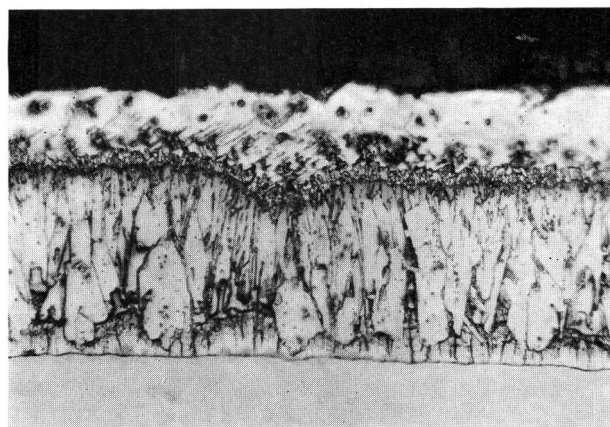
Fig. 38
Verzinkungsversuch wie Figur 36: Tauchzeit 5 min, nicht abgeblasen

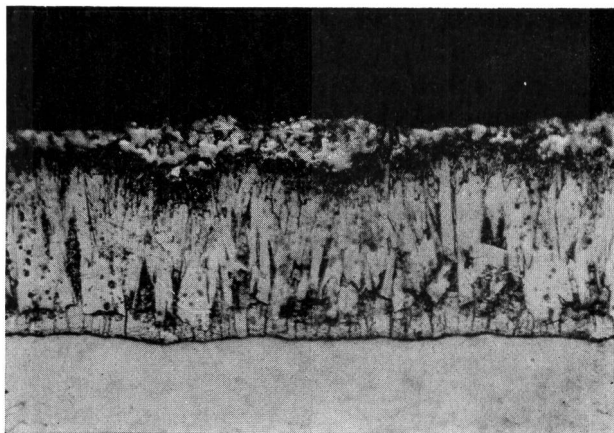
Fig. 39
Verzinkungsversuch wie Figur 36: Tauchzeit 5 min, mit 9 Atü abgeblasen

sich dank der besseren Verankerung selbst bei sehr hohem Blasdruck (9 Atü) nicht mehr völlig wegblasen, wie die Figur 39 bestätigt.

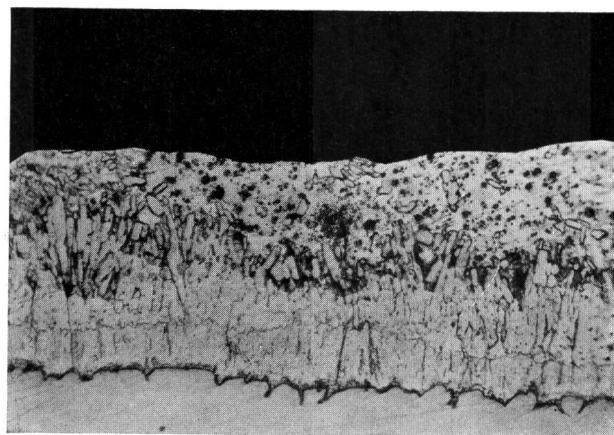
Schliffaufnahmen zeigen, dass wir mit unserer Forderung von 0,15% Silicium gerade in jenen Grenzbereich geraten sind, in dem die Verzinkungsstruktur manchmal beeinflusst wird, manchmal aber auch nicht. Dabei ist offensichtlich der zufällige Gehaltsanteil an Kohlenstoff ausschlaggebend. Die Verzinkungsfirmen erhalten die Rohkanäle von zwei verschiedenen Walzwerken angeliefert, die beide von der Eisenqualität Stahl 33 mit 0,15% Si ausgehen. Aus zahlreichen Silicium- und Kohlenstoffbestimmungen geht hervor, dass das eine Walzwerk Roheisen mit Si-Gehalten von 0,10...0,15% und Kohlenstoffanteilen von 0,1...0,18% verarbeitet, während das andere Eisen mit 0,19...0,29% Silicium, aber Kohlenstoffgehalten von weniger als 0,1% verwendet. Es ist wohl darauf zurückzuführen, dass bereits die ersten Verzinkungsversuche mit silicierten Eisen unterschiedliche Ergebnisse zeitigten (vergl. Tabelle II). Die beiden Querschnitte Figur 40 und 41 stammen von Kanalabschnitten der genannten Versuche. Während die Normalstruktur der ersten Angriffsart in Figur 40 auf Eisen mit 0,08% C und 0,19% Si entstand, bildete sich auf dem Eisen der zweiten

Fig. 40
Verzinkungsversuch: Kanaltyp Nr 4, Verzinkerei A, Stahl 33 siliciert (von Roll 0,08% C + 0,19% Si). Normale Struktur der ersten Angriffsart

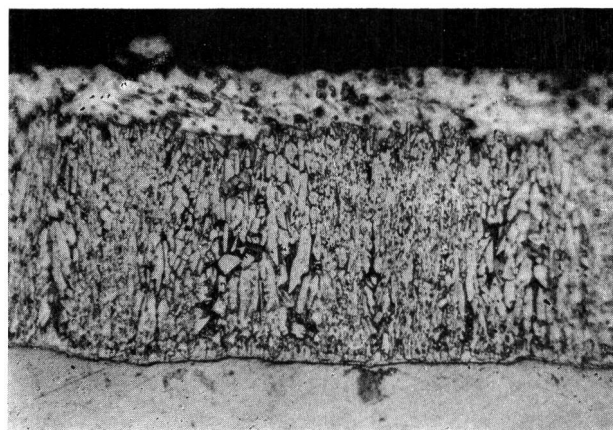
Fig. 41
Verzinkungsversuch wie Figur 40: Forming-Eisen (0,18% C + 0,12% Si). Struktur der zweiten Angriffsart

Lieferfirma eine Legierungsstruktur, wie sie dem Übergangsbereich von der ersten zur zweiten Angriffsart entspricht (Fig. 41). Die Analyse ergab für dieses Eisen Gehalte von 0,18% C und 0,12% Si. Die durchschnittliche Gesamtschichtdicke, gemessen an je 50 Kabelkanälen, betrug im ersten Fall 72 μm , im zweiten, bei dem sich die Eisenbegleiter Si und C strukturverändernd auswirkten, durchschnittlich 98 μm . Wie aus den Schliffaufnahmen einiger Verzinkungsschichten auf Eisen bekannter Silicium- und Kohlenstoffgehalte ersichtlich ist, hängt die Wirkung dieser Begleitelemente noch sehr stark von den Verzinkungsbedingungen ab. Beispielsweise ist auf einem Eisen mit 0,10% C und 0,22% Si das in der Verzinkerei B aufgebraute Überzugsgefüge (Fig. 23) durch die Begleitelemente nicht beeinflusst worden, wogegen der Querschnitt Figur 42 einen starken Begleitmetalleinfluss erkennen lässt, obwohl hier auf ein Eisen praktisch gleicher Zusammensetzung (0,20% Si, 0,12% C) verzinkt wurde. Diese Schicht wurde jedoch im Zinkbad der Firma C bei längerer Tauchzeit aufgebracht. Ähnlich verhält es sich mit den in Figur 19 und Figur 43 abgebildeten Zinkschichten. Beide sind auf Eisen gleicher Qualität entstanden (Fig. 19: 0,07% C, 0,29% Si; Fig. 43: 0,06% C, 0,29% Si). Während die Legierungsstruktur der von der Verzinkerei A aufgebrauten Schicht (Fig. 19) die Begleitmetalleinwirkung nur undeutlich zeigt, tritt beim Überzug der Firma D (Fig. 43) die Struktur des geradlinig mit der Zeit fortschreitenden Angriffs ausgesprochen stark in Erscheinung. Allem Anschein nach ist diese Schicht bei höheren Badtemperaturen entstanden.

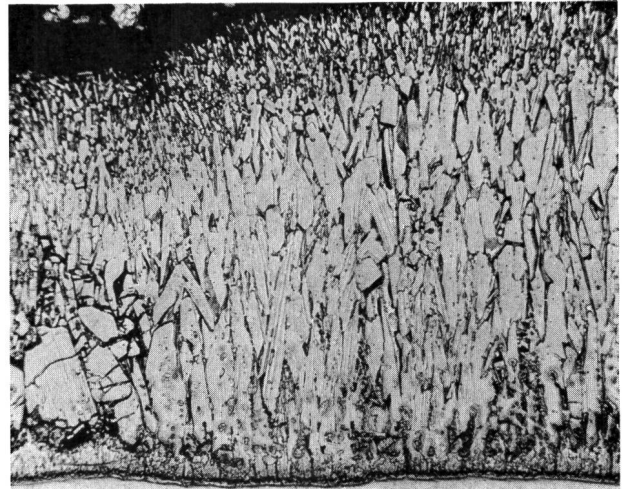
Fig. 42

Verzinkerei C Kanaltyp Nr. 9: St. 33 mit 0,12% C + 0,20% Si, Tauchzeit 9 min, 460 °C. Deutliche Begleitmetalleinwirkung

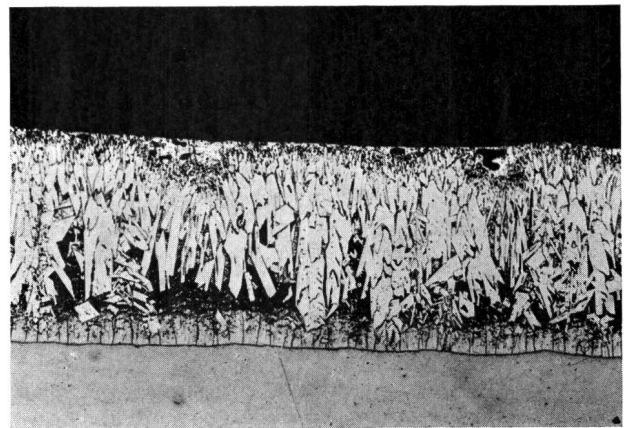
Fig. 43

Verzinkerei D, Kanaltyp Nr. 9: St. 33 mit 0,06% C + 0,29% Si, Tauchzeit 2 min, etwa 480 °C. Struktur der zweiten Angriffsart deutet auf starke Begleitmetalleinwirkung

schrieben werden, wie dies allgemein angenommen wird [1, 2]. Aus unseren Untersuchungsergebnissen geht hervor, dass Zinküberzüge mit schwach entwickelten Legierungsschichten selbst bei verhältnismässig rascher Abkühlung zum Abschälen der Reinzinkschicht neigen, wogegen auf gut entwickelten Legierungsschichten der Reinzinküberzug auch bei langer Heisslagerung nicht abblättert. Ob eine Schlagbeanspruchung des erst teilweise erstarrten Zinküberzugs, wie sie bei der unter 6.1 beschriebenen Kehrmanipulation vorkommt, die Bruchzonenbildung zwischen abschwimmender und Reinzinkschicht fördert, ist nicht erwiesen, muss aber mindestens als Teilursache des Abblätterns in Betracht gezogen werden. Um künftig abblätternde Zinkschichten, zu geringe Zinkauflagen und Streifenbildung zu vermeiden, müssen die Verfahren der Firmen A und D in geeigneter Weise verbessert werden (Erhöhung der Tauchzeit, Reduktion des Abblasdruckes).
