Eclogae geol. Helv.	Vol. 78	Nr. 1	Seiten 151–165	Basel, April 1985
---------------------	---------	-------	----------------	-------------------

Rutschgebiet Gufler–Schluchen (Weesen, Kanton St. Gallen)

Ein Kriechhang befördert sich vorübergehend zum Rutschhang

Von RUDOLF WULLIMANN und FRITZ MADSEN¹⁾)

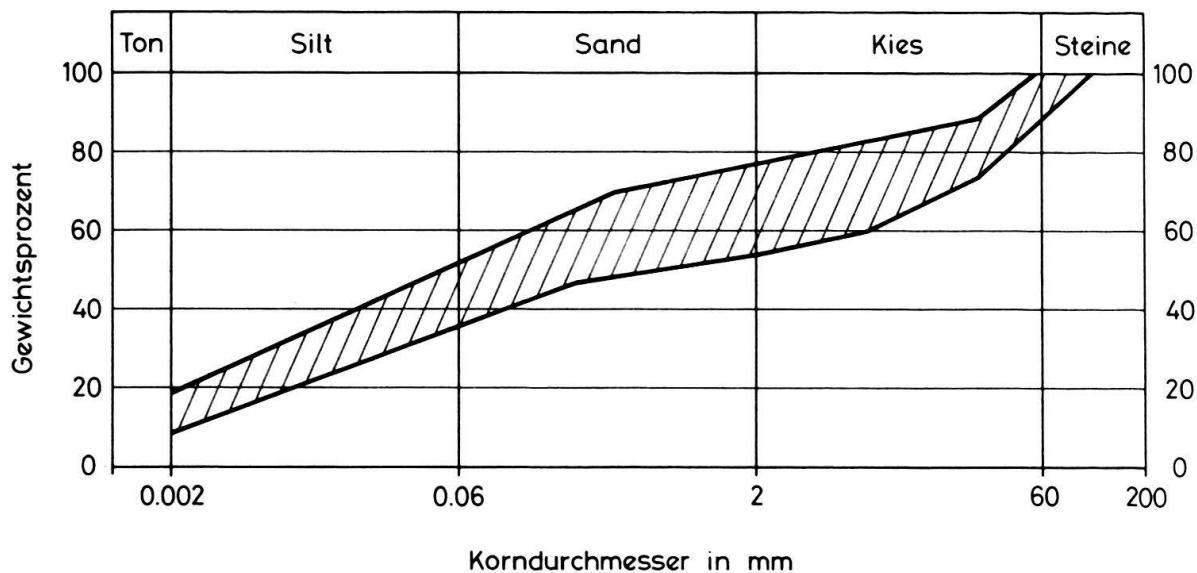
Fig. 7. Streubereich der Korngrößenverteilung des Rutschmaterials.

Wie aus Laboruntersuchungen an 15 Proben hervorgeht (Fig. 7), sind alle Korngrössen vertreten. Die Konsistenz ist bis in Tiefen von 10 m bis etwa 15 m weich, darunter steif bis mittelfest. Anzeichen von Bewegungszonen (Harnische) wurden nur in der Bohrung 2, in 14 m Tiefe, festgestellt.
