Uferschutz bei Entwässerungskanälen.

Von Dr. Hans Fluck, Bellinzona.

Wertvolle Beobachtungen konnten vor allem an dem im Jahre 1919/20 gebauten Entwässerungskanal a) in Cadenazzo gesammelt werden. Auf einer 700 m langen Versuchsstrecke weist der Kanal eine ganze Reihe von verschiedenen Uferschutzbauten auf. Für die Versuchsstrecke gelten im übrigen folgende Angaben: Einzugsgebiet 10 km^2 , davon $\frac{2}{3}$ steil und $\frac{1}{3}$ eben; Gefälle $2,7 \text{ \%}$; Sohlenbreite 4,00 m; Mittelwassertiefe 0,30 m; Hochwassertiefe 1,60 m; Schleppkraft $4,3 \text{ kg/m}^2$; sandig-kiesiger Boden.

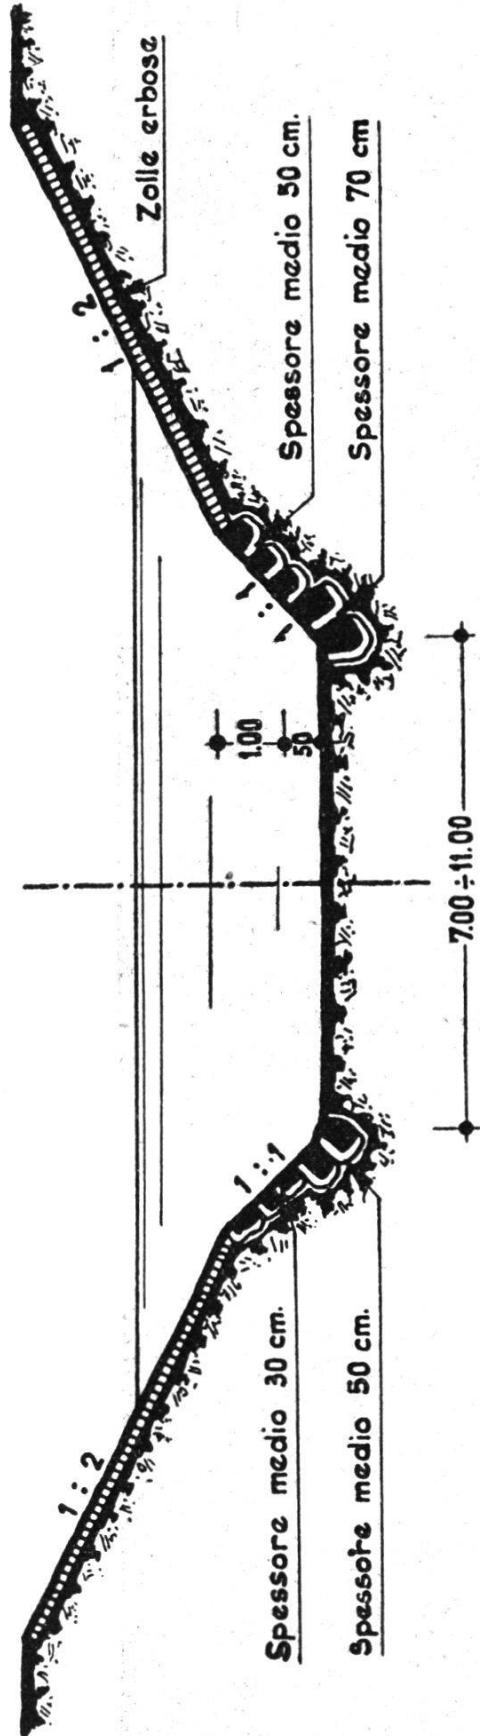
Abb. 6.

Canale principale sponda sinistra

6. *Drahtsäcke mit Steinfüllung*. Durchmesser der gefüllten Säcke 0,70 m. Geflecht aus 3 mm starkem verzinktem Eisen draht (Abb. 6). Trotzdem diese Säcke, im Gegensatz zu den übrigen Uferschutzbauten, erst im Jahre 1930 verlegt wurden, sind die Drähte stark verrostet und weisen an einigen Stellen nur noch einen Durchmesser von 1,1 mm auf, so daß also der Drahtquerschnitt nach sechs Jahren bloß noch 13,4 % des ursprüng-

lichen Maßes beträgt. So wertvoll diese Drahtsäcke für Notmaßnahmen sind, so sehr ist daher also Vorsicht am Platze bei ihrer Verwendung an bleibenden Bauten.

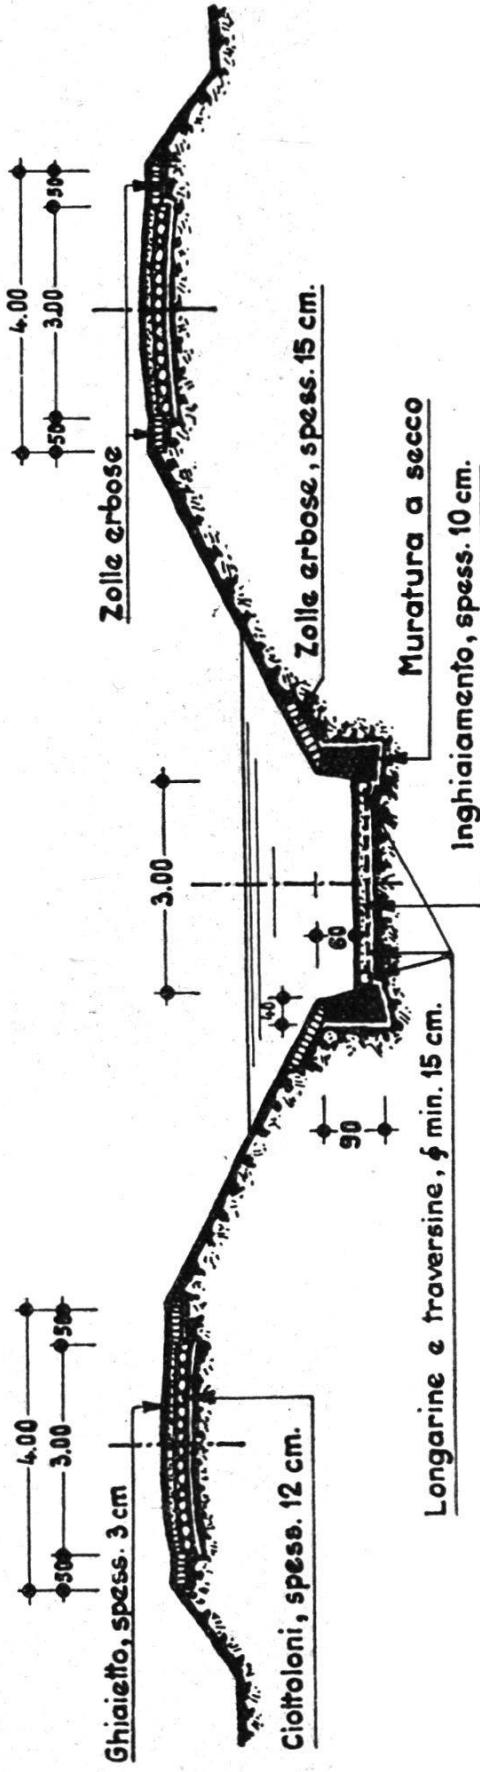
Abb. 7.

Canale principale sponda destra

Bezeichnung des Kanals	Bodenart	Gefälle ‰	H.W.-Tiefe m	Schleppkraft kg/m ²
Linker Hauptkanal . . (Abb. 7)	Kies	1,2	2,75	3,3
Rechter Hauptkanal (Abb. 8 und 9)	Sand	2,0	1,60	3,2
Carcale (Abb. 10) . .	Sand	5,0	1,65	8,2

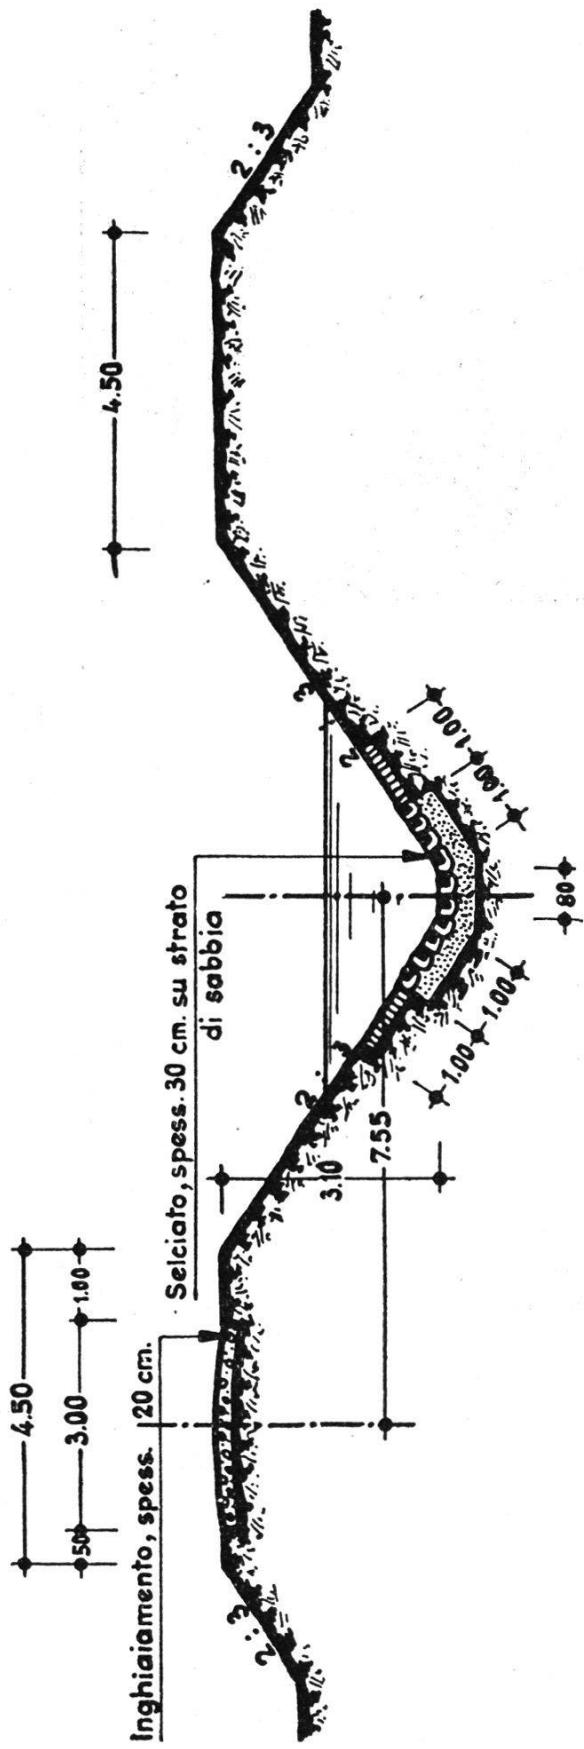
Abb. 8.

Canale Carcale

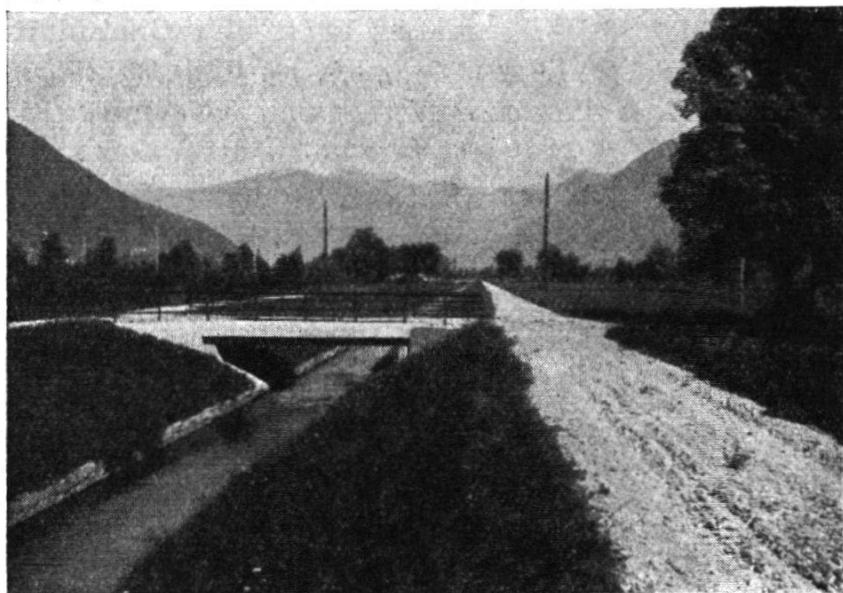
Abb. 9. Hauptkanal der rechten Talseite.
