Artikel: Erfahrungen beim Bau von Gräben im Torfgebiet der Melioration der Rheinebene

Autor: Maurer, A.

Erfahrungen beim Bau von Gräben im Torfgebiet der Melioration der Rheinebene

Von Kulturingenieur A. Maurer, Altstättten

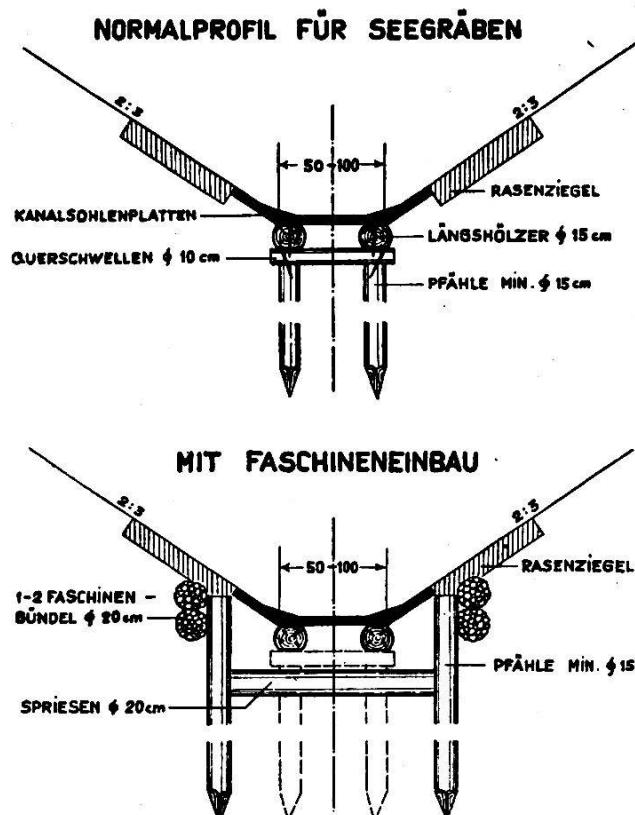
Kanalnetz. Als Hauptvorfluter ist der mittlere Seegraben ausgebildet, der in seinem untersten Drittel ein Gefälle von nur 0,4 Promille aufweist. Dieser Teil ist mit dem in den Kulturtechnischen Publikationen 1950 (Seite 40 ff.) beschriebenen Sohlen- und Uferschutzsystem ausgebaut. Die übrigen Gräben sind nach dem in Abbildung 1 dargestellten Normalprofil erstellt worden. Mit Rücksicht auf die Verwachsungsgefahr und die Unterhaltskosten erschien die Anwendung der auf einem Holzrost verlegten Kanalsohlenplatten von 50, 70 und 100 cm Sohlenbreite als zweckmäßig (Abbildung 1).
