Artikel: Geodätische Deformationsmessungen an der Chlorhalle des Domes zu Aachen

Geodätische Deformationsmessungen an der Chorhalle des Domes zu Aachen

F. Löschner, Aachen

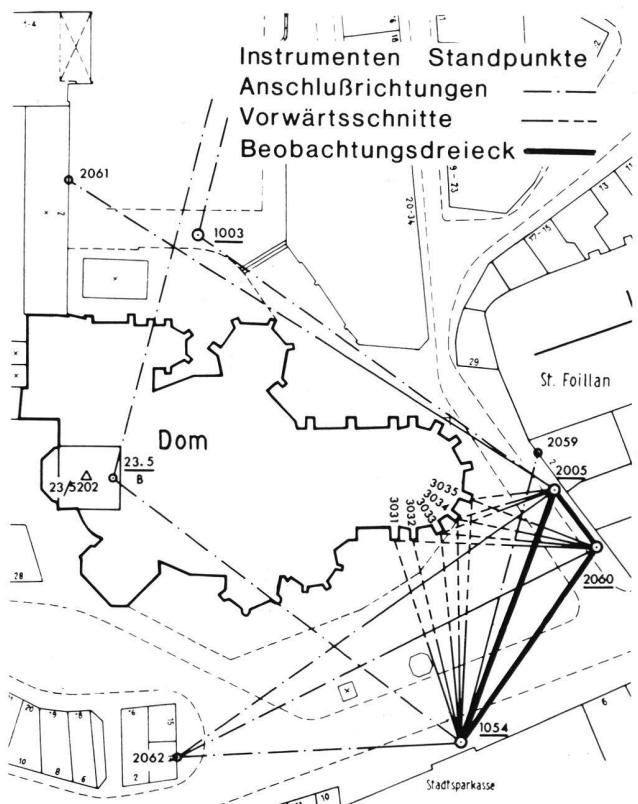
Abbildung 3 Instrumentenstandpunkte, Anschlussrichtungen, Vorwärtsschnitte, Beobachtungsdreieck

Die Erfassung der Bewegungsabläufe an den südlichen Pfeilern der gotischen Chorhalle sollte durch Messung von Vorwärtsschnitten erfolgen. Die ungünstigen und begrenzten örtlichen Verhältnisse gestatten Visurlängen zwischen etwa 15 bis 40 m im Grundriss. Deshalb wurde zusätzlich zu der aus zwei Polygonpunkten gebildeten Basis ein Neupunkt polar angehängt, wodurch ein Beobachtungsdreieck entstand, das Kontrollmöglichkeiten gestattet (Abb. 3).
