Comparto di Bodio

Stato dei lavori

Impegnativi lavori di riprofilatura a Bodio

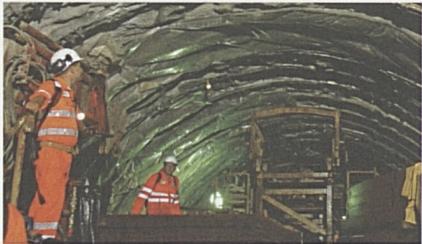
Dopo il passaggio delle fresatrici, su una lunghezza di circa 380 metri nel tubo est e di 640 nel tubo ovest, la volta della galleria si è deformata radialmente di 10-25 cm nei due tubi, nonostante l'applicazione di misure di contenimento quali ancoraggi e calcestruzzo progettato. Si è quindi reso necessario riprofilare la sezione della galleria per ottenere lo spazio utile necessario. Per questo motivo i lavori di creazione del rivestimento definitivo sono tuttora sospesi. Resta ancora da rivestire 2900 metri nel tubo est e 2400 metri nel tubo ovest. Malgrado la notizia della riprofilatura abbia fatto il giro della stampa svizzera, bisogna comunque sottolineare che questo tipo di interventi è piuttosto comune nelle costruzioni sotterranee e viene eseguito ognqualvolta si presenta il fenomeno di roccia spingente. Al momento l'avanzamento è di 2 metri al giorno. Visti i macchinari speciali utilizzati, la galleria, nella zona dove stanno avvenendo i lavori di riprofilatura, è particolarmente stretta, ciò che rende ulteriormente complicati i lavori. Sono però state applicate ulteriori misure di sicurezza, considerato che i treni di servizio in transito sono circa 50-70 al giorno. I lavori di riprofilatura non avranno alcuna ripercussione sul programma generale dei lavori. Una notizia positiva si può comunque menzionare: l'80% del rivestimento della volta (compresa l'isolazione) è già stato completato.

Foto sopra: i lavori di riprofilatura in corso.

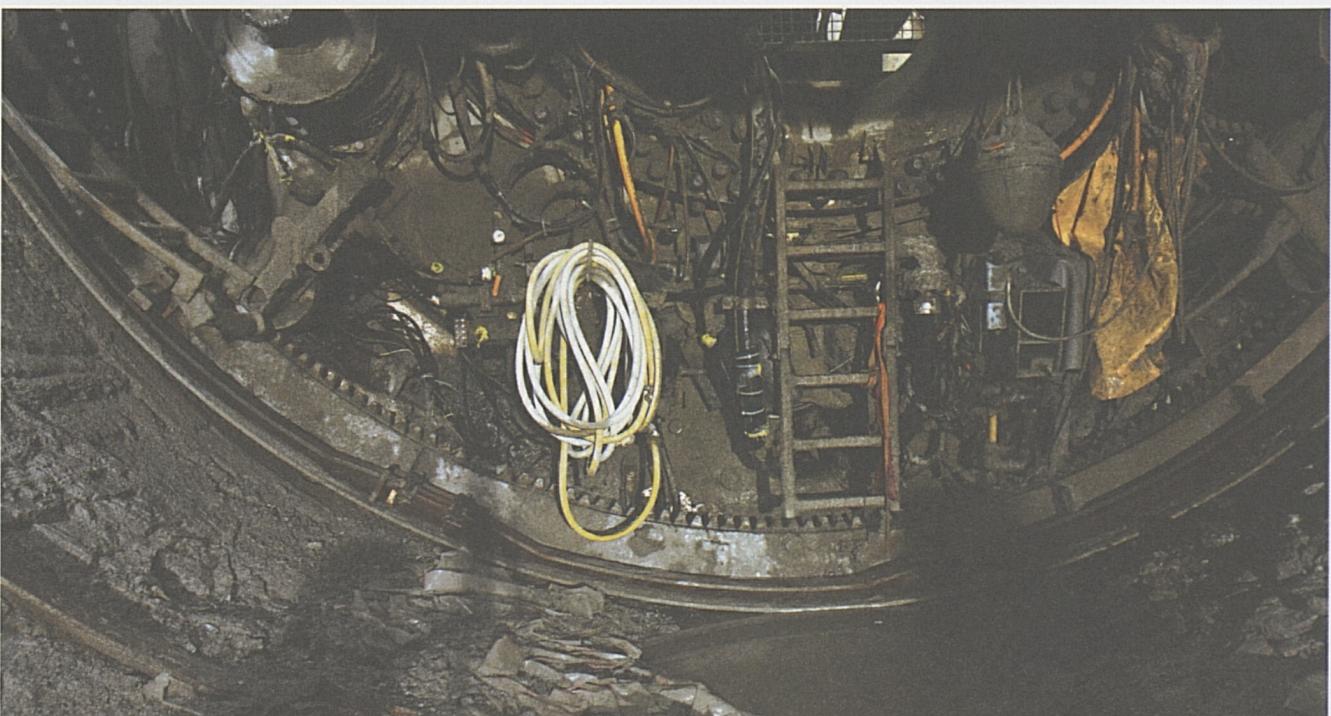
Foto sotto: parte della testa della fresa.
