**Artikel:** Logement patrimonial : 2. usine, 7 avenue du Rocher à Neuchâtel : architectes de la rénovation J.-B. Cotelli SA, St.-Blaise

## 2. Usine, 7 avenue du Rocher à Neuchâtel architectes de la rénovation J.-B. Cotelli SA, St-Blaise

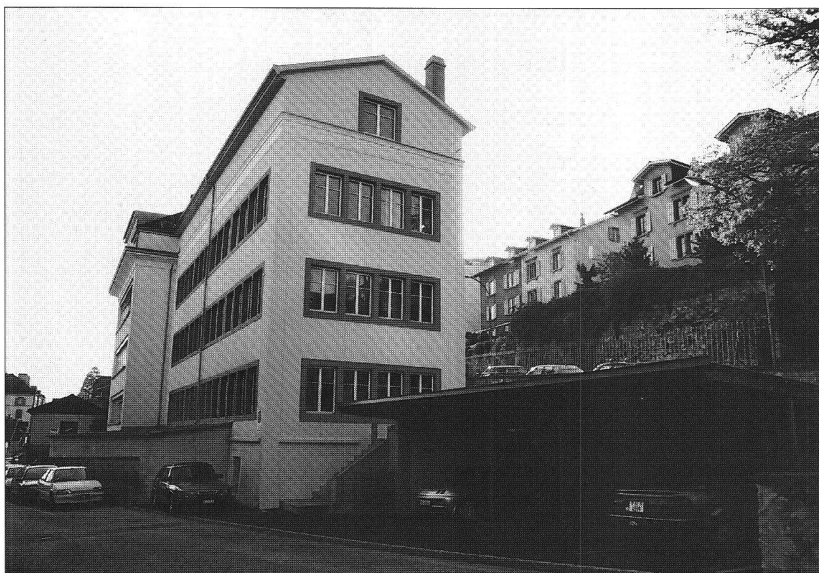
Ce travail de diagnostic s'est appuyé sur une recherche des détails d'origine de chaque élément concerné pour définir la nature du dégât, la cause de l'état de dégradation et le remède à adopter. Par contre, la bonne tenue d'un matériau utilisé de manière appropriée et qu'il est facile de conserver a été soulignée.

Il apparaît dans cette étude que la transformation d'éléments existants pour des raisons économiques (par ex. simplification des ferblanteries) ou l'utilisation de matériaux non appropriés (par ex. peinture étanche à la vapeur d'eau) était la cause des plus grandes dégradations.

Les corniches en béton du bâtiment de 1907 étaient d'une longueur impressionnante (9,9 m) et présentaient des décollements et des fissures. Elles ont été traitées une fois l'armature dégagée et remise en l'état d'origine avec un produit contre la carbonatation (3x supérieur au béton normal).

Les tailles en molasse du bâtiment de 1884 ont été débarrassées des peintures étanches qui accélèrent leur dégradation et reconstituées avec un mélange organique. Une fois la forme originale obtenue, elles ont été enduites d'une peinture minérale.
