Zeitschrift: Heimatbuch Meilen
Herausgeber: Vereinigung Heimatbuch Meilen
Band: 45 (2005)

Artikel: Die Innenrenovation der reformierten Kirche Meilen 2003-2004
Autor: Wenger, Muck
DOI: <https://doi.org/10.5169/seals-953978>

Die Innenrenovation der reformierten Kirche Meilen 2003–2004

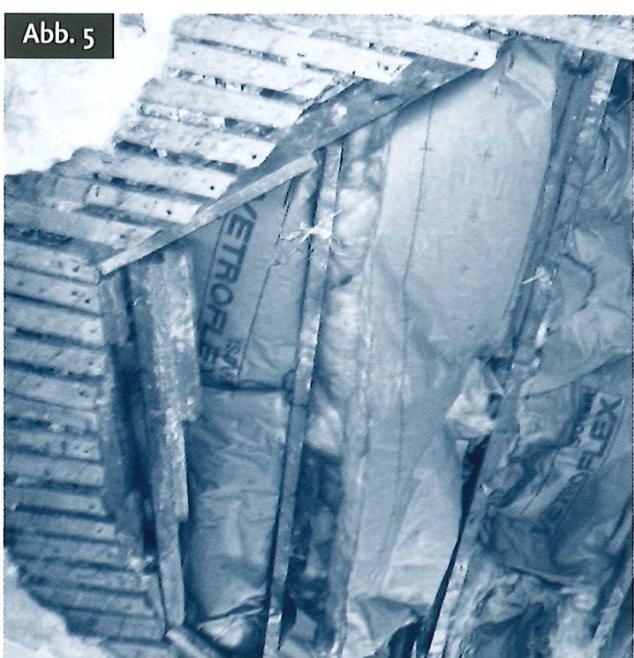
Abb. 5

Bis zum Jahresende 2003 erfolgte die statische Instandstellung des Dachstuhles (Abb. 2 und 3), die Funktionstauglichkeit der Spanngurten wurde überprüft (Abb. 4), und die Stuckateure trugen den von Schimmel pilz befallenen Verputz ab. An der öffentlichen Baustellenbesichtigung vom 31. Januar 2004 konnten die Besucher das rohe Mauerwerk, den ursprünglichen Standort eines Altars (wo heute das Martin-Relief eingelassen ist) (Abb. 6), die Höhe des Wandtäfers, das Deckengewölbe und die stark beschädigten Stuckaturen besichtigen. Eine alte Lüftungsöffnung in der Decke über dem Altartisch (Abb. 5) und zahlreiche Malereien waren zum Vorschein gekommen. Schon immer wurden Malereien an den Aussenwänden vermutet, nicht aber in den Fensterleibungen. Der Denkmalpflege gelang es, durch sorgfältiges Zusammentragen aller Befundsituationen die Fenstereinfassungen von etwa 1620 im Renaissance-Stil zu rekonstruieren. Da es im Kanton Zürich keine vergleichbar reich ausgemalten Kirchen aus dieser Zeit gibt, ist dieser Befund von historischem und wissenschaftlichem Interesse und lässt unserer Kirche eine wichtige Bedeutung zukommen (Abb. 7). Die Malereien wurden gesichert, und ein «Muster» dafür bleibt als Zeitzeuge (Abb. links) im mittleren Fenster auf der Seeseite des Kirchenschiffes sichtbar erhalten.
