Zeitschrift: Heimatbuch Meilen

Artikel: Die Innenrenovation der reformierten Kirche Meilen 2003-2004

Autor: Wenger, Muck

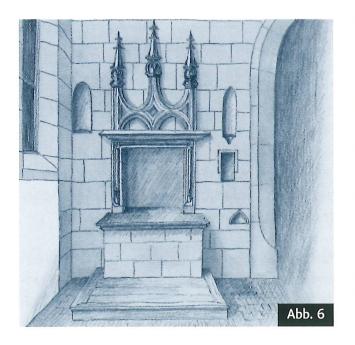
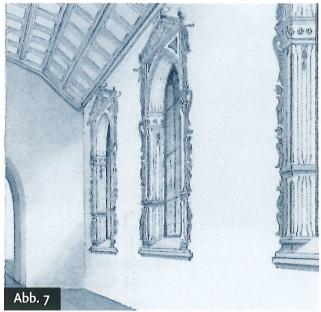
Bis zum Jahresende 2003 erfolgte die statische Instandstellung des Dachstuhles (Abb. 2 und 3), die Funktionstauglichkeit der Spanngurten wurde überprüft (Abb. 4), und die Stuckateure trugen den von Schimmelpilz befallenen Verputz ab. An der öffentlichen Baustellenbesichtigung vom 31. Januar 2004 konnten die Besucher das rohe Mauerwerk, den ursprünglichen Standort eines Altars (wo heute das Martin-Relief eingelassen ist) (Abb. 6), die Höhe des Wandtäfers, das Deckengewölbe und die stark beschädigten Stuckaturen besichtigen. Eine alte Lüftungsöffnung in der Decke über dem Altartisch (Abb. 5) und zahlreiche Malereien waren zum Vorschein gekommen. Schon immer wurden Malereien an den Aussenwänden vermutet, nicht aber in den Fensterleibungen. Der Denkmalpflege gelang es, durch sorgfältiges Zusammentragen aller Befundsituationen die Fenstereinfassungen von etwa 1620 im Renaissance-Stil zu rekonstruieren. Da es im Kanton Zürich keine vergleichbar reich ausgemalten Kirchen aus dieser Zeit gibt, ist dieser Befund von historischem und wissenschaftlichem Interesse und lässt unserer Kirche eine wichtige Bedeutung zukommen (Abb. 7). Die Malereien wurden gesichert, und ein «Muster» dafür bleibt als Zeitzeuge (Abb. links) im mittleren Fenster auf der Seeseite des Kirchenschiffes sichtbar erhalten.

Nach der Entfernung des hartnäckigen Schimmelpilzes trugen die Stuckateure Wände und Decken neu auf, und die Restaurateure bestrichen diese mit Sumpfkalk. Zum Abführen der Raumfeuchte wurde die wieder aufgefundene Abluftöffnung reaktiviert und zusätzlich ein Abluftventilator eingebaut, damit trockenere Aussenluft nachströmen kann und so eine Querlüftung entsteht. Seitlich des Haupteinganges öffnen sich hierfür zwei Kippfenster.
