Bericht der Bauforschung

Die Restaurierung der Burgruine Attinghausen in den Jahren 2011/12 Bericht der Bauforschung

Ulrike Bettina Margit Gollnik

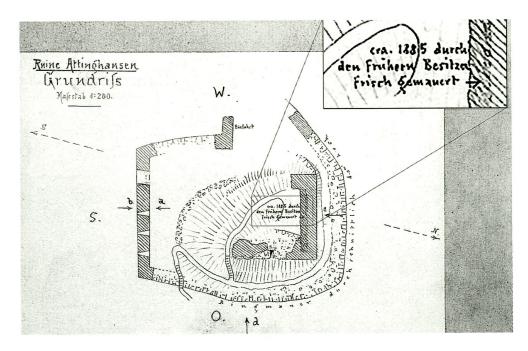
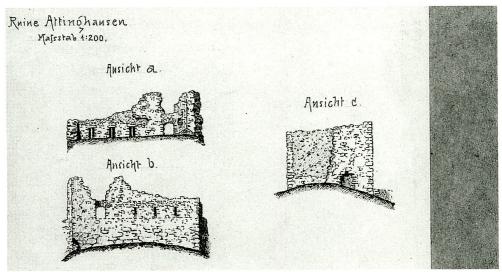
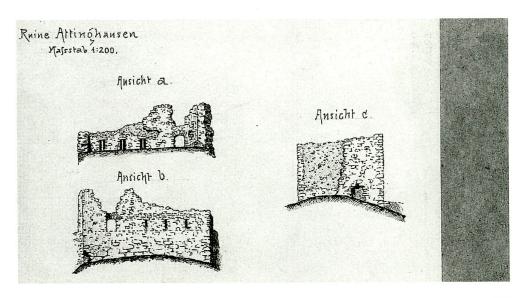
Abb. 2b

Abb. 2: Beilagen des Berichtes von Architekt J. C. Kunkler vom 13. Juli 1896, also vor der Restaurierung der Burgruine. Grundriss, Ansicht der Mauern 8A, 8B und 1A sowie der Gesamtanlage gegen Südwesten im Massstab 1:200 (EAD, 564).

diesem Plan hervor, dass der Verlauf der südlichen Ringmauer vermeintlich verändert worden war. Sie soll ehemals in einem spitzeren Winkel zur Mauer M8 verlaufen sein und wies im Westen eine «Einfahrt» auf – vermutlich der ehemalige Brückenzugang über den Ringgraben.¹³ Die aktuellen Untersuchungsergebnisse zeigen, dass die Aufnahmen Kunklers nur zum Teil dem Vorzustand der Burgruine entsprechen.

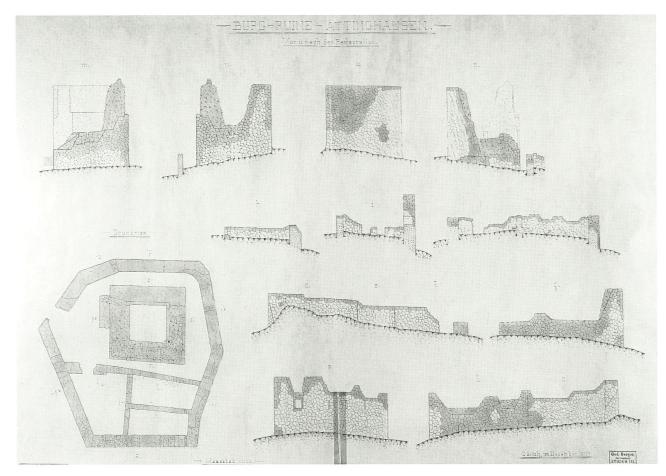
Abb. 3: Plan von G. Berger vom Dezember 1897, Fassadenmauern und Grundriss, die dunkler getönten Flächen zeigen die Eingriffe ins Mauerwerk (EAD, 567).

Nach Beendigung dieses Kapitels erhielten wir Zugang zum Plan Berger (Abb. 3). Die summarisch angegebenen Befundgrenzen wurden massstabsgetreu auf unsere Bildpläne (vgl. orange Linie auf Abb. 4, 8 und 10) übertragen, um die Ergebnisse der Bauforschung und die Angaben Bergers abgleichen zu können.
