**Artikel:** Das römische Theater von Augst : Sanierungs- und Forschungsarbeiten

# Das römische Theater von Augst: Sanierungs- und Forschungsarbeiten 1992

Markus Horisberger und Ines Horisberger (mit Beiträgen von Alex R. Furger und Philippe Rentzel)

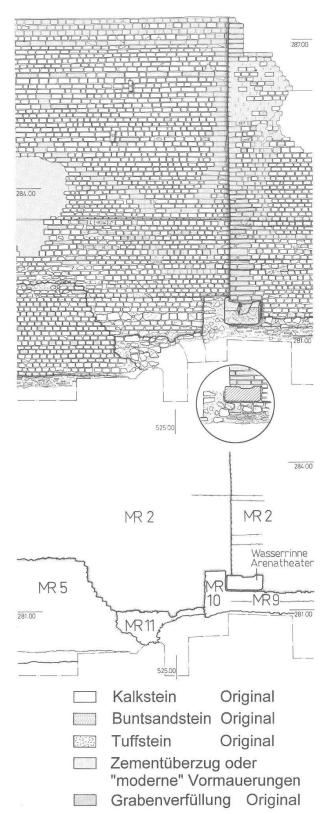
Abb. 8 Augst, Theatersanierung (Grabung 1992.55), Drittes Theater. Steingerechte Ansicht der Westfront von Mauer 2. Grau gerastert sind moderne Ergänzungen der 1. Hälfte des 20. Jahrhunderts. Man beachte den aus der Mauer hervortretenden Rinnstein der Arena des Zweiten Theaters (Abb. 13–14). Mauernummern: s. Schema unten. M. 1:75.

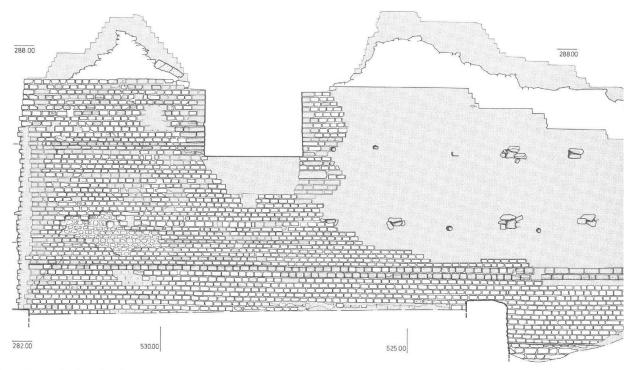
Abb. 9 (Doppelseite oben) Augst, Theatersanierung (Grabung 1992.55), Drittes Theater. Steingerechte Ansicht der Westfront von Mauer 1. Grau gerastert sind moderne Ergänzungen der 1. Hälfte des 20. Jahrhunderts. Man beachte die Fensteröffnung mit verschiedenen Spuren einer Überwölbung (Abb. 30 bzw. 32). M. 1:75.

Beim Entfernen der losgelösten, modernen Vormauerungen an der Westseite von Mauer 1 fanden sich im Mauerkern in regelmässigen Abständen Negative der römischen *Gerüstbalken* (vgl. Abb. 9). Nur in einem Fall waren auch noch Holzreste bzw. deren versinterte Negative erhalten. Es handelte sich um

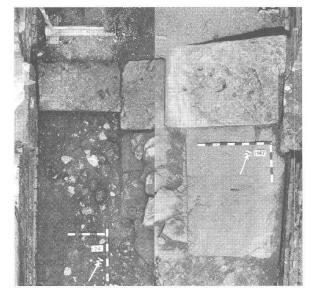
Die ebenfalls zum Dritten Theater gehörende Sandsteinschwelle im Bereich des inneren Türeinganges (Abb. 21) war durch eine Senkung der darunterliegenden Grabenverfüllung abgesackt. Auch hier konnten noch weitere Reste eines sich gegen Süden erweiternden Plattenbelages nachgewiesen werden. Von den Sandsteinquadern der Türlaibung in den Mauern 1 und 2 sind hingegen nur noch die Raubgruben anzutreffen (Abb. 4, bei Kote 283,87).

Abb. 21 Augst, Theatersanierung (Grabung 1992.55), Drittes Theater. Aufsicht auf die Sandsteinplatten-Pflästerung im nördlichen Aditus. Unten Mauer 1, oben Mauer 2 (Fotomontage; rechts Profil 5/16, Abb. 10; zur Lage s. Abb. 4). M. ca. 1:50.

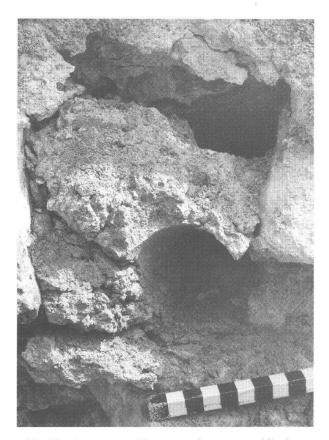
Abb. 22 Augst, Theatersanierung (Grabung 1992.55), Drittes Theater. Detail aus dem Kern von Mauer 1 (Westseite) mit «zweiphasigem» Balkenloch: ein grosses Balkenloch von quadratischem Querschnitt (ca. 12×12 cm) wurde noch in römischer Zeit mit einem kleinen Rundholz (5 cm Durchmesser) und Mörtel gefüllt.

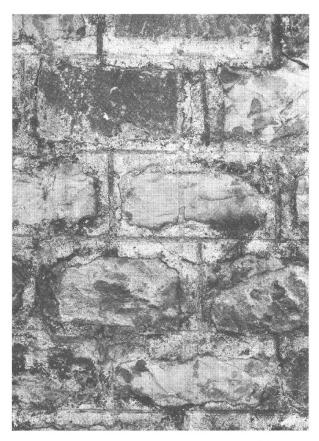
Abb. 23 Augst, Theatersanierung (Grabung 1992.55), Drittes Theater. Originaler Fugenstrich, stellenweise mit erhaltener roter Ausmalung (Mauer 44 im südlichen Aditus, von Osten). M. 1:4.

Das aufgehende Quadermauerwerk ist in einem zweiten Arbeitsvorgang ausgefugt, mit Fugenstrich versehen und in den Rillen *rot ausgemalt* worden (Abb. 23 und 24). Reste dieser Bemalung lassen sich überall am Mauerwerk des Dritten Theaters feststellen.

Wegen der hoffnungslosen Frostschäden an vielen Originalsteinen und an den grösstenteils schon vor Jahrzehnten ergänzten Partien<sup>29</sup> laufen die Restaurierungen der beiden Bühnenmauern bedauerlicherweise fast auf eine Neuaufmauerung der äusseren Mauerschalen hinaus. Wir arbeiten materialgerecht, das heisst mit möglichst ähnlichen Quadern und mit Fugenstrich (Abb. 23 und 28).
