Artikel: Das römische Theater von Augst : Sanierungs- und Forschungsarbeiten 1992

Das römische Theater von Augst: Sanierungs- und Forschungsarbeiten 1992

Markus Horisberger und Ines Horisberger
(mit Beiträgen von Alex R. Furger und Philippe Rentzel)

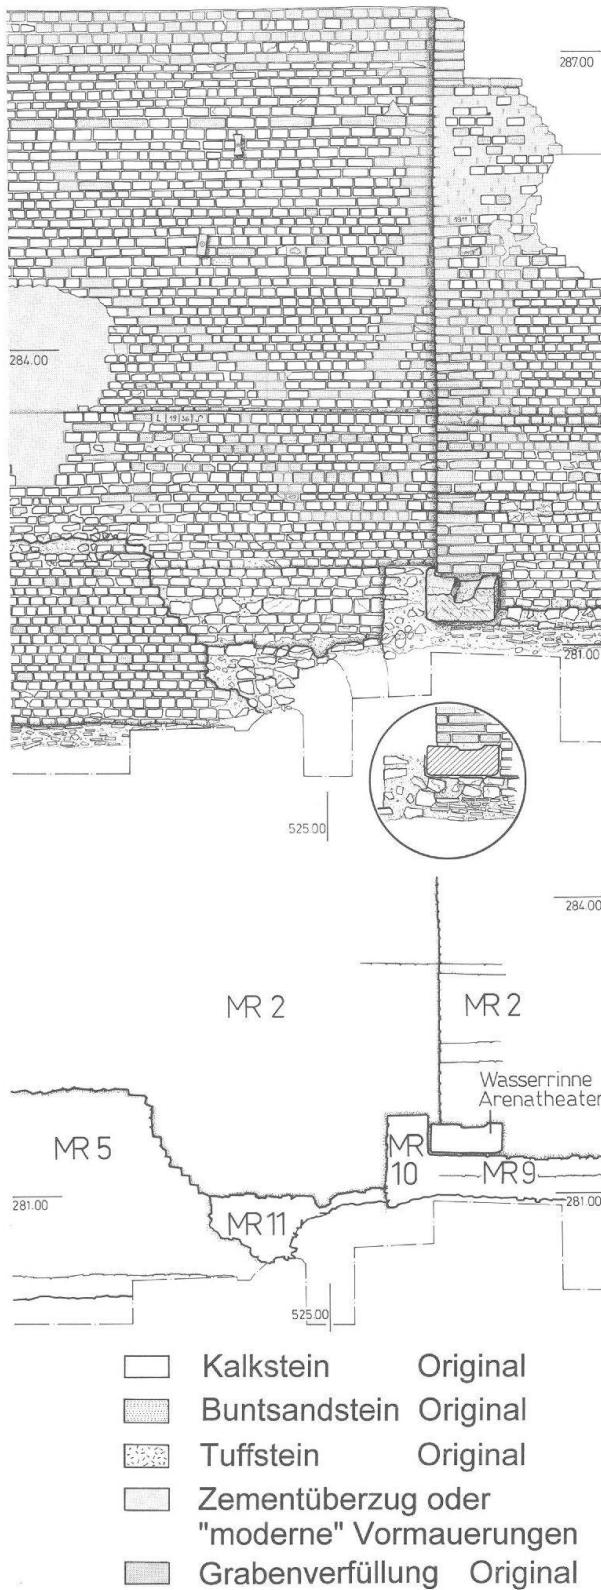
Abb. 8 Augst, Theatersanierung (Grabung 1992.55), Drittes Theater. Steingerechte Ansicht der Westfront von Mauer 2. Grau gerastert sind moderne Ergänzungen der 1. Hälfte des 20. Jahrhunderts. Man beachte den aus der Mauer hervortretenden Rinnstein der Arena des Zweiten Theaters (Abb. 13–14). Mauernummern: s. Schema unten. M. 1:75.

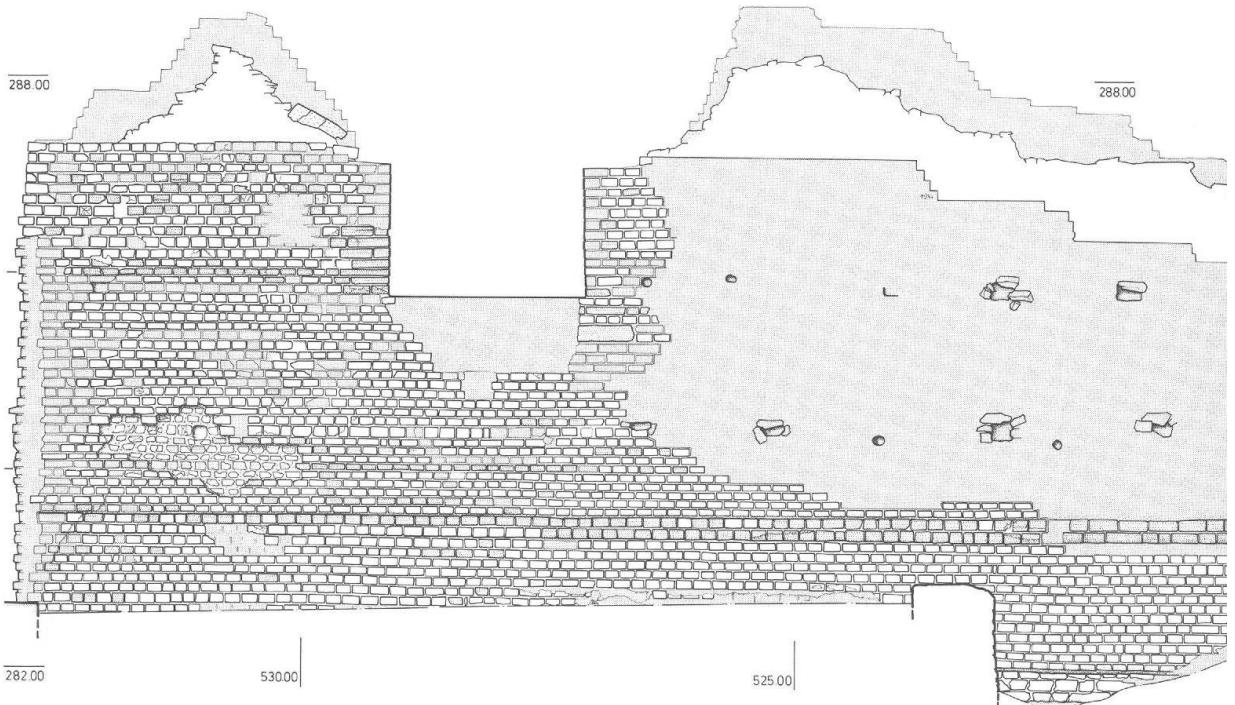
Abb. 9 (Doppelseite oben) Augst, Theatersanierung (Grabung 1992.55), Drittes Theater. Steingerechte Ansicht der Westfront von Mauer 1. Grau gerastert sind moderne Ergänzungen der 1. Hälfte des 20. Jahrhunderts. Man beachte die Fensteröffnung mit verschiedenen Spuren einer Überwölbung (Abb. 30 bzw. 32). M. 1:75.

Beim Entfernen der losgelösten, modernen Vormauerungen an der Westseite von Mauer 1 fanden sich im Mauerwerk in regelmässigen Abständen Negative der römischen *Gerüstbalken* (vgl. Abb. 9). Nur in einem Fall waren auch noch Holzreste bzw. deren versinterter Negative erhalten. Es handelte sich um

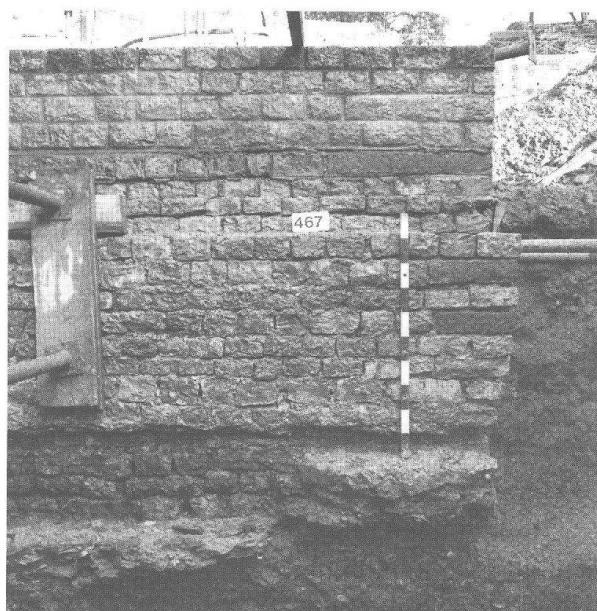
Ein Fundamentrest MR 9 der Bühnenmauer des Ersten Theaters hat sich unter den untersten Steinreihen von Mauer 2 des Dritten Theaters erhalten (Abb. 10): Ein erster Kulturhorizont läuft gegen das bis auf maximal vier aufgehende Lagen erhaltene Quadermauerwerk von Mauer 9 (Abb. 12); diese Schichten werden von der Baugrube von Mauer 2 (östliche Aditusmauer des Dritten, szenischen Theaters) durchschlagen.

Abb. 12 Augst, Theatersanierung (Grabung 1992.55), Drittes Theater. Südlicher Abschluss der inneren Bühnenmauer 2 gegen die Orchestra (rechts anschliessend). Man beachte die untersten Fundamentlagen (Mauer 9), auf welche beim Bau des Dritten Theaters die Mauer 2 zu stehen kam (zur Lage s. Abb. 4). M. ca. 1:30.

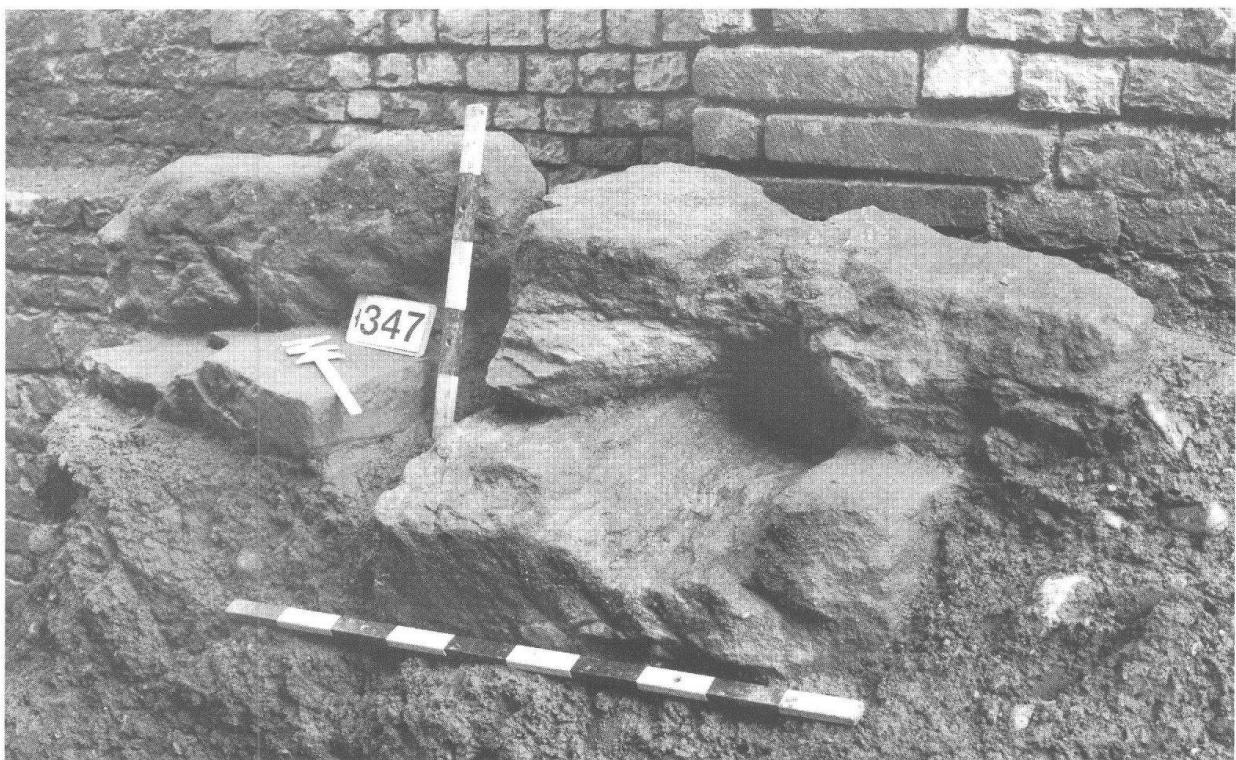
Abb. 13 Augst, Theatersanierung (Grabung 1992.55), Zweites (Arena-)Theater. Arenator unter dem nördlichen Aditus, Detail der Konstruktionsquader am Fusse von Mauer 2: rechts unten Rinnstein, darauf Rest einer Abdeckplatte in situ, links anschliessend ein Fragment der Arenator-Schwelle (mit deutlichem Absatz), darunter (beim Nordpfeil) Fundamentquader (vgl. Profil 29/37/31, Abb. 11).

Unter der östlichen Aditusmauer 2 konnte nun ein zweiter, gleichartiger Sandsteinquader freigelegt werden (Abb. 13 und 14). Die innen entlang der ganzen Arenamauer laufende Wasserinne war offenbar zusätzlich mit einer Sandsteinplatte abgedeckt (Abb. 13). Dies erklärt auch die an anderen Stellen der Arenamauer unsauber über die innere Mauerflucht vorstehenden zwei Steinreihen: Der Deckstein der Wasserinne fehlt hier. Das Bodenniveau der Arena ist demnach mindestens 23 cm höher als bisher angenommen, nämlich *auf* dem Rinnen-Deckstein bei 281.91 m ü.M., zu vermuten.

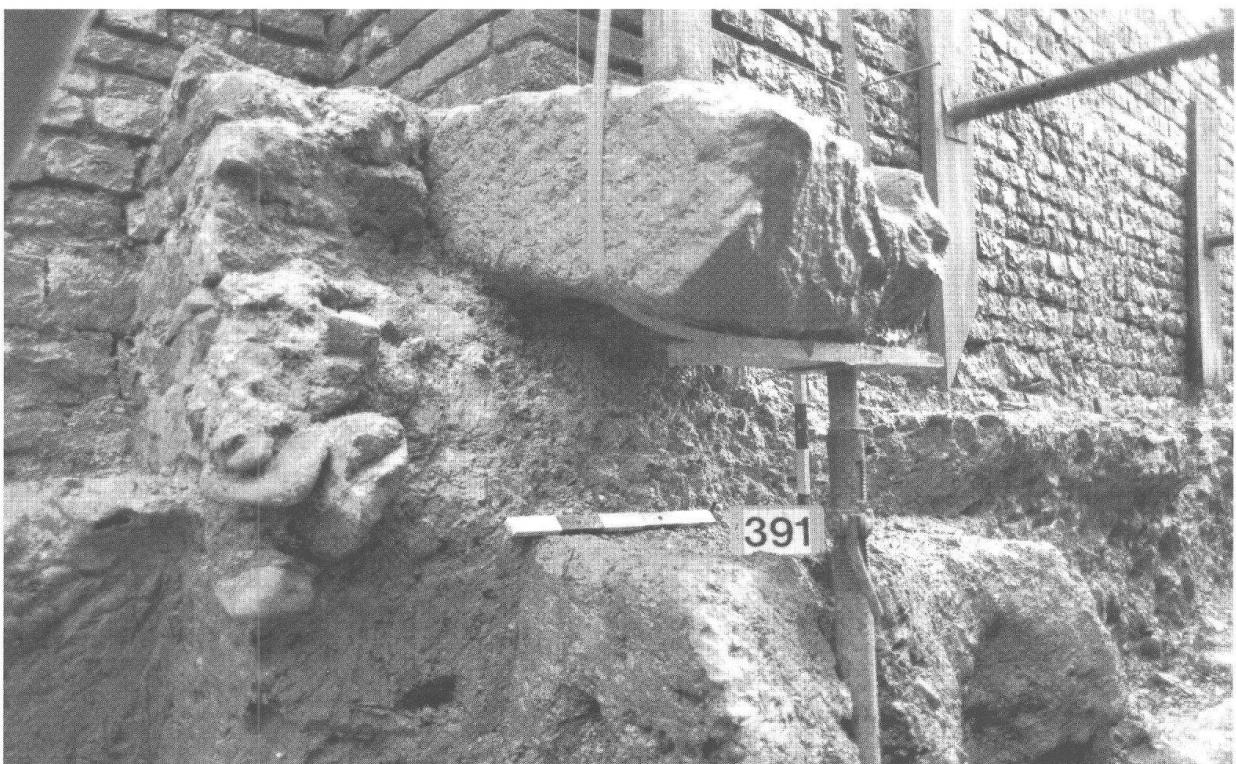
Abb. 14 Augst, Theatersanierung (Grabung 1992.55), Erstes bis Drittes Theater. Arenator mit Rinnstein des Zweiten Theaters (Abb. 13: rechts unten) in der Einziehung der jüngeren nördlichen Aditus des Dritten Theaters (Mauer 2). Man beachte beim Rinnstein die Mauern 10 (links, quer zur Fotoebene) und 9 (rechts aussen, unter Mauer 2); alle sind dem Ersten Theaterbau zuzuordnen und scheinen aufgrund der Mörtelanalyse (unten mit Abb. 38–40) aus einem Guss zu bestehen.

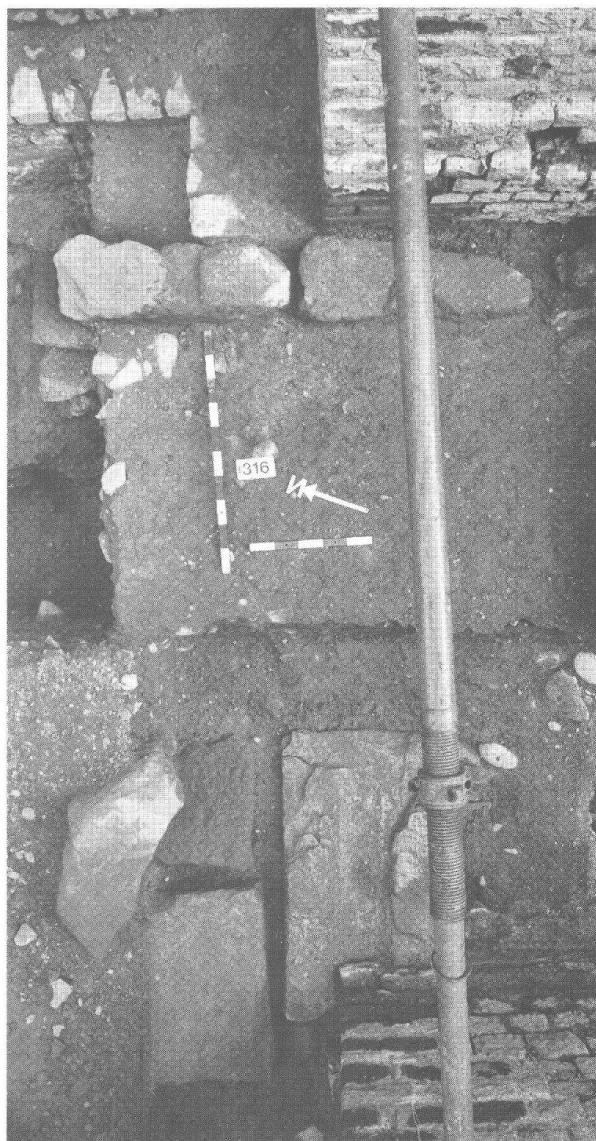
Abb. 15 Augst, Theatersanierung (Grabung 1992.55), Zweites und Drittes Theater. Blick von oben auf den Befund beim Arenator (Zweites Theater) unter dem nördlichen Aditus des Dritten Theaters (zur Lage s. Abb. 4). Unten Mauer 1, oben Mauer 2. Der Rinnstein oben vor Mauer 2 ist noch nicht freigelegt (vgl. Abb. 13). In der Bildmitte verläuft quer der grosse Graben; hier fehlen die Rinn-, Fundament- und Schwellsteine; ein Schwellstein ist nachträglich in die Grabenfüllung abgesackt. (Links: Profil 29/37/31, Abb. 11). M. ca. 1:30.

Nördlich der Rinnsteine, d.h. ausserhalb der Arena, waren zwei Substruktionen in Resten erhalten: im Nordosten fanden sich die kärglichen Reste wohl einer Türkonstruktion (Abb. 15, oben), und im Nordwesten vier zur Eingangskonstruktion gehörende Sandsteinplatten (Abb. 15, unten und 16). Die Oberflächen dieser Platten wiesen keine Abnutzungsspuren einer Begehung auf; sie müssen demzufolge mit mindestens einer weiteren Steinlage oder -schicht bedeckt gewesen sein, was hier im Bereich des nördlichen Arena-Einganges und rund 24 cm unter dem Niveau der Rinnen-Abdeckung (Abb. 13) nicht verwundert. Die zwei südlichsten Sandsteinplatten ruhten auf einer rund 40 cm dicken Fundation aus schräg, in reichlich Mörtel, gestellten Kalksteinplatten (Abb. 4, MR 12 und 17). Wir haben damit die Fundamentkonstruktion der Arenamauer im Bereich des nördlichen Einganges erfasst (vgl. Abb. 5, schwarz eingetragen).

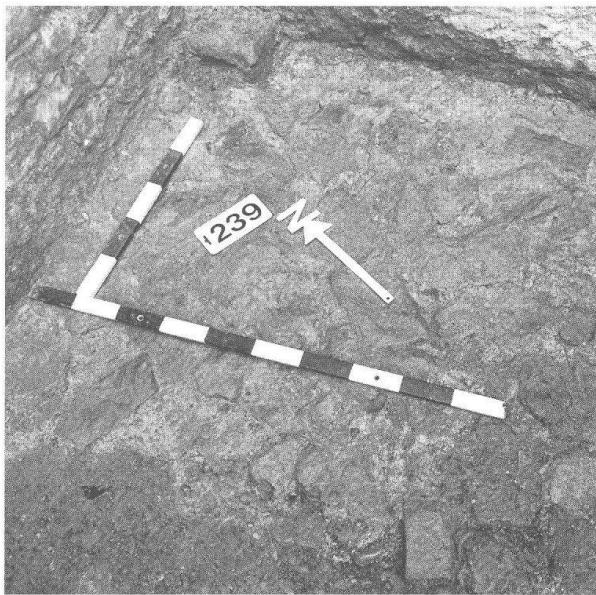
Abb. 19 Augst, Theatersanierung (Grabung 1992.55). Fundamentbereich im Winkel der Mauern 2 (rechts oben) und 3 (links): Die dünnen untersten Fundamentlagen, wie im Augster Theater üblich mit Plättchen aus «Stinkkalk» ausgeführt, sind hier auffallenderweise weit vor die Mauerfluchten vorgezogen (vgl. Abb. 4). Diese Massnahme drängte sich wohl zur Stabilisierung der beim Mauerbau offenen Grabensohle auf. Am linken oberen Bildrand ist ein kleiner roter Sandsteinquader sichtbar, der im Mörtelverband mit der Fundamentplatte sitzt und vielleicht den Mauern die Fluchten des aufgehenden Mauerwerks anzeigen sollte.

Im östlichen Teil sind die beiden Mauern 5 und 7 auf eine grosse Fundamentplatte, bestehend aus mehreren Lagen Stinkkalk in einem feinkörnigen Mörtel, abgestellt (Abb. 19)²⁰. In der Mauerecke finden wir auf der Oberkante dieser Fundamentplatte einen kleinen, etwa quadratischen *Sandstein* (Abb. 19, oben). Er ist im Mörtelverband mit der Fundamentplatte, wird aber von den beiden Mauern nicht mitgefasst. Umfasste die Fundamentplatte vielleicht einen Teil der ursprünglichen, breiter als nötig ausgehobenen Baugrube, und haben die damaligen Architekten so ihre Angaben für die Handwerker fixiert?

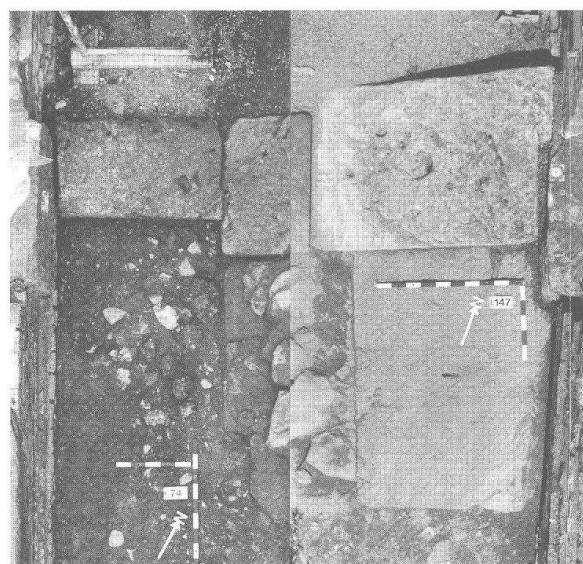
Die ebenfalls zum Dritten Theater gehörende Sandsteinschwelle im Bereich des inneren Türeinganges (Abb. 21) war durch eine Senkung der darunterliegenden Grabenverfüllung abgesackt. Auch hier konnten noch weitere Reste eines sich gegen Süden erweiternden Plattenbelages nachgewiesen werden. Von den Sandsteinquadern der Türlaibung in den Mauern 1 und 2 sind hingegen nur noch die Raubgruben anzutreffen (Abb. 4, bei Kote 283,87).

Abb. 21 Augst, Theatersanierung (Grabung 1992.55), Drittes Theater. Aufsicht auf die Sandsteinplatten-Pflästerung im nördlichen Aditus. Unten Mauer 1, oben Mauer 2 (Fotomontage; rechts Profil 5/16, Abb. 10; zur Lage s. Abb. 4). M. ca. 1:50.

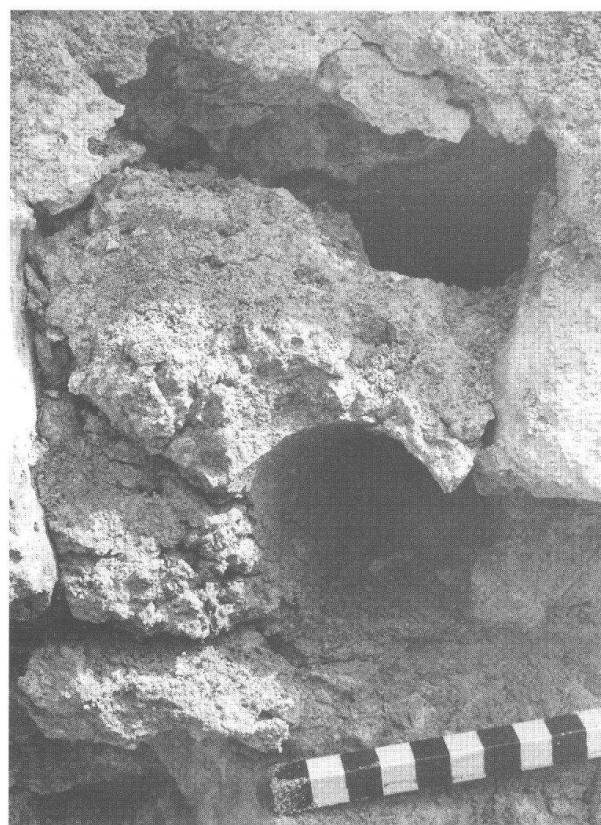
Abb. 22 Augst, Theatersanierung (Grabung 1992.55), Drittes Theater. Detail aus dem Kern von Mauer 1 (Westseite) mit «zweiphasigem» Balkenloch: ein grosses Balkenloch von quadratischem Querschnitt (ca. 12x12 cm) wurde noch in römischer Zeit mit einem kleinen Rundholz (5 cm Durchmesser) und Mörtel gefüllt.

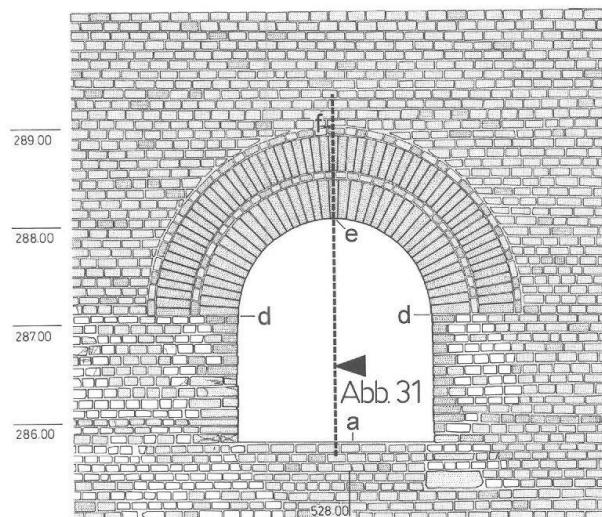
Abb. 32

Ansicht West (Abb. 32)	
Lichte Weite in Simshöhe	2,00 m
Lichte Weite in Kämpferhöhe	1,97 m
Mittelpunkt des Kreisbogens (gleiche Höhe wie die Kämpferlinie)	287,10 m ü.M.
Lichter Radius	0,98 m
Bogenlänge innen (0,98 m x 3,14)	3,08 m
Keilsteine des 1. Bogens (Breite 6,8/10 cm, Tiefe 25/35 cm, Höhe 41 cm)	39 Stk.
Tangentialsteine innere Reihe (Breite 10-20 cm, Tiefe 20-30 cm, Höhe 7 cm)	ca. 21 Stk.
Keilsteine des 2. Bogens (Breite 6,8/8,5 cm, Tiefe 20/25 cm, Höhe 35 cm)	59 Stk.
Tangentialsteine äussere Reihe (Breite 10-20 cm, Tiefe 20-30 cm, Höhe 7 cm)	ca. 45 Stk.

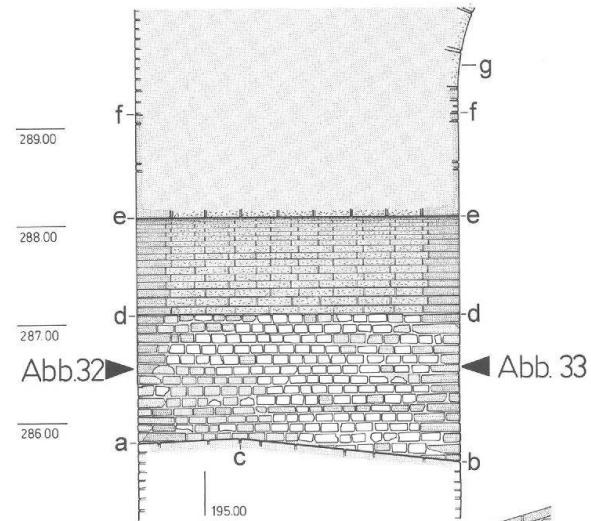
Abb. 31

Abb. 31–33 Augst, Theatersanierung (Grabung 1992.55), Drittes Theater. Rekonstruktion des Fensters in der Bühnenmauer 1. M. 1:75.

Höhenkoten des Fensters in Mauer 1 (Abb. 31-33)	
Simshöhe West (Abb. 31: a)	285,79 m ü.M.
Simshöhe Ost (Abb. 31: b)	285,60 m ü.M.
Höchste Simshöhe (Abb. 31: c)	285,84 m ü.M.
Kämpferlinie (Gewölbeansatz; Abb. 31-33: d)	287,10 m ü.M.
Lichte Scheitelhöhe (Abb. 31-33: e)	288,08 m ü.M.
Scheitelhöhe aussen (Abb. 31-33: f)	289,12 m ü.M.
Gewölbeansatz der Wölbung über MR 1-2, minimale Höhe über der Fensterachse (Abb. 31; 33: g)	289,36 m ü.M.
Dicke der Mauer (Abb. 31)	3,30 m

Fakten und Überlegungen: Der Grundriss des Fensters ist konisch. Die Simshöhen und die Kämpferhöhe des Bogens konnten sicher ermittelt werden. Der Gewölbeansatz auf der Südlaibung von Mauer 1 Ost liegt, obwohl modern verfugt, noch *in situ*. Erhalten ist der Ansatz des äusseren Bogens mit zwei tangential vermauerten Quaderschichten. Die Neigung der Keilsteine und Fugen weist auf einen Bogenmittelpunkt unter der Kämpferlinie hin (Abb. 30).

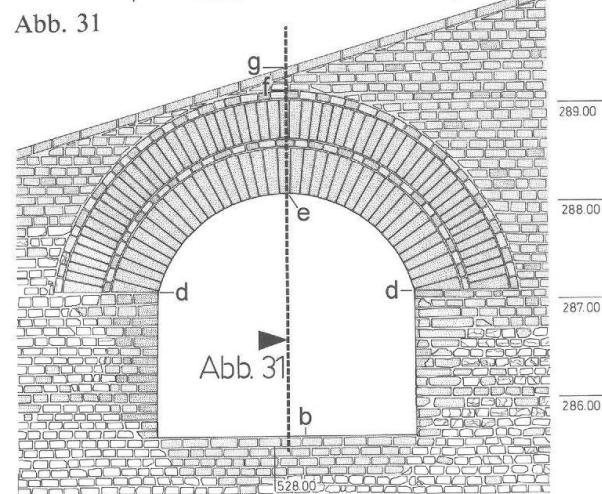
Abb. 33

Ansicht Ost (Abb. 33)	
Lichte Weite in Simshöhe	2,62 m
Lichte Weite in Kämpferhöhe	2,54 m
Mittelpunkt des Stichbogens (36 cm unter der Kämpferlinie)	286,74 m ü.M.
Lichter Radius	1,34 m
Bogenlänge innen	3,50 m
Keilsteine des 1. Bogens (Breite 8/11 cm, Tiefe 25/35 cm, Höhe 46 cm)	39 Stk.
Tangentialsteine innere Reihe (Breite 10-20 cm, Tiefe 20-30 cm, Höhe 8 cm)	ca. 25 Stk.
Keilsteine des 2. Bogens (Breite 8,4/11 cm, Tiefe 20/30 cm, Höhe 40 cm)	59 Stk.
Tangentialsteine äussere Reihe (Breite 10-20 cm, Tiefe 20-30 cm, Höhe 8 cm)	ca. 35 Stk.

Ebenfalls *in situ* liegen die Tuff-Keilsteine auf der Nord- und Südlaibung. Interessant ist der spezielle, rote Mörtel. Ein grosser Anteil des Zuschlages besteht aus Ziegelschrot. Da die Tuffquader waagrecht liegen (Abb. 27), ist ein im Scheitel ansteigendes Gewölbe auszuschliessen. Dies wäre auch aus Gründen der Statik unsinnig.

Das nach Osten sich erweiternde Fenster (Abb. 4) besass also ein stirnseitig mit rotem Sandstein verblendetes, zweireihiges Tuffgewölbe mit waagrechter Scheitellinie. Die Bogenform veränderte sich in west-östlicher Richtung kontinuierlich von einem Rund zu einem Stichbogen. Der Steigungswinkel und die Anfangshöhe des Tonnengewölbes zwischen den Aditusmauern 1 und 2 sind durch rudimentäre Reste des Widerlagers gesichert (Abb. 34). Die westliche Kämpferlinie verläuft knapp über dem Scheitel des Fensters³⁴.

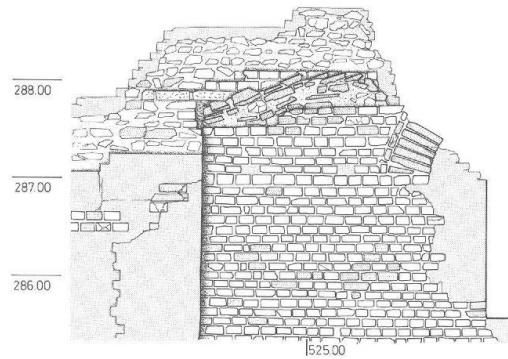
Abb. 34 Augst, Theatersanierung (Grabung 1992.55), Drittes Theater. Befund am Fenster in der Bühnenmauer 1 (von Osten; vgl. Abb. 4) nach Entfernung der alten Restaurierungen. Deutlich sind die schräge Kämpferlinie aus Sandsteinen (Punktsignatur) des Aditus-Gewölbes erkennbar sowie rechts der Ansatz des Fensterbogens (vgl. Abb. 30 und 33). M. 1:75.

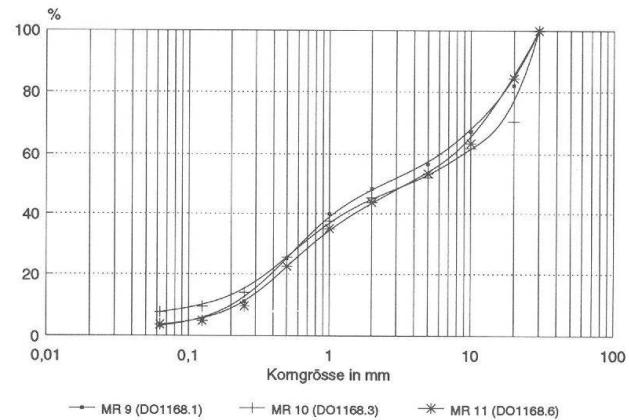
Bei den sechs untersuchten Proben handelt es sich durchwegs um helle, gelblichbraune⁴⁸, sehr sandige Mauermörtel mit auffallend wenig Bindemittel. Der Zuschlag besteht aus einem reinen Kalksand (Fraktion 0,3–1 mm) sowie einem Feinkies (Fraktion 1–3 cm), der ebenfalls aus gut gerundeten Kalkkomponenten besteht. In ihrer Korngrössenzusammensetzung (Abb. 38) weisen die einzelnen Proben nur leichte Unterschiede im Kiesgehalt auf, ansonsten verlaufen die Granulometriekurven nahezu identisch⁴⁹.

Abb. 38 Augst, Theatersanierung (Grabung 1992.55), Erstes Theater, Probeserie I. Kornsummenkurven der Mörtelanalysen aus den Mauern 9–11 (Abb. 14). Die nahezu parallel verlaufenden Kurven belegen deutlich die granulometrische Verwandtschaft der drei untersuchten Mörtel.

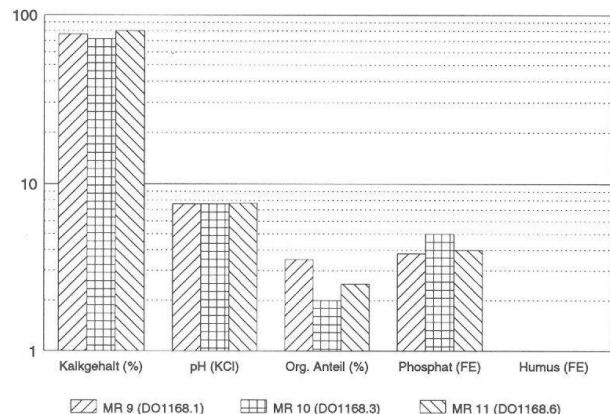
Auch ihre chemischen Parameter (Abb. 39) weichen nur geringfügig voneinander ab: die Kalkgehalte liegen zwischen 71,5% und 80%, der pH ist im basischen Bereich bei 7,6–7,7, die Werte des organischen Anteils schwanken zwischen 2% und 3,5%. Nur sehr leicht erhöht erscheint der Phosphatwert in Mauer 10 (5,0 FE [Farbeinheiten]), was auf die in beiden Anschliffen beobachtete Beteiligung von Knochenfragmenten zurückzuführen sein dürfte.

Abb. 39 Augst, Theatersanierung (Grabung 1992.55), Erstes Theater, Probeserie I. Chemische Analysen der Mörtel der Mauern 9–11 (Abb. 14). Beachtlich ist die allgemein sehr ähnliche chemische Zusammensetzung der Mörtel, geringe Unterschiede bestehen nur im Kalkgehalt, im organischen Anteil und im Phosphatwert.

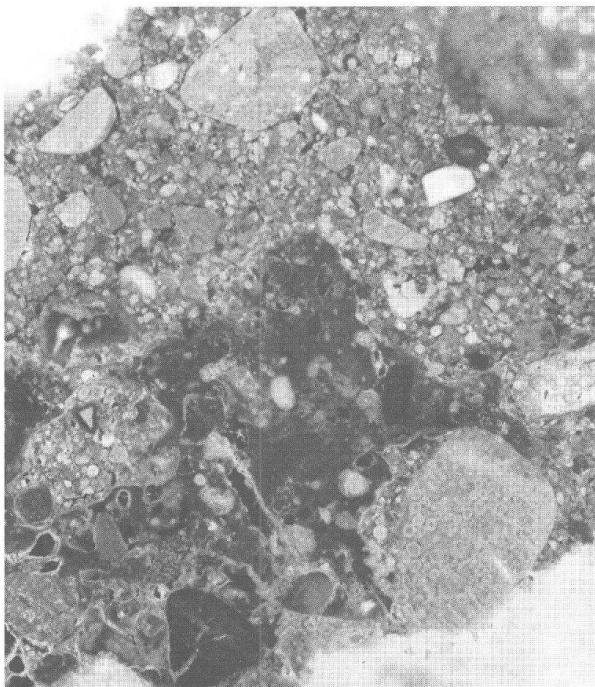
graue schlierenförmige Partien erkennen, die den Mörtel unregelmässig durchziehen (Abb. 40). Diese Erscheinungen könnten auf sekundäre Infiltrationen von organischen Resten – möglicherweise entstanden während der tiefgründigen Verwitterung der Mauer – oder aber auf rezent Verschmutzungen zurückzuführen sein⁵⁰. Um diese Fragen definitiv abklären zu

50 Beispielsweise durch modernen Zement, etwa im Anschluss an eine frühere Sanierung der Mauer.

Abb. 40 Augst, Theatersanierung (Grabung 1992.55), Erstes Theater, Proboserie I. Ansicht eines polierten Anschliffes einer Mörtelprobe aus Mauer 10. Deutlich erkennbar ist das sehr sandige, nahezu bindemittellose Gefüge sowie die durch Infiltrationen verursachten grauen Schlieren.

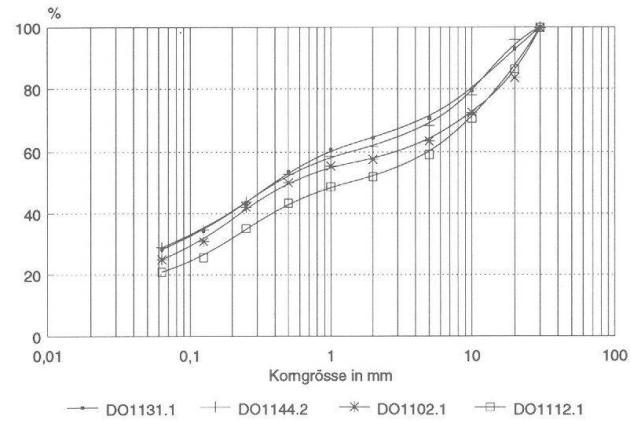
Die dem zentralen Teil des Grabens entnommenen Bodenproben sind als dunkelgraue bis graubraune⁵², sandig-kiesige Lehme anzusprechen (Abb. 41). Die Sedimente erweisen sich als stark anthropogen überprägt: in den Siebrückständen finden sich viele Holzkohle- und Knochenfragmente, Kalksteinsplitter, Mörtelreste, Ziegelschrot, verrundete Keramikbruchstücke, Schlacken und möglicherweise auch vereinzelte gelbliche Phosphatkonglomerationen⁵³. Chemische Analysen belegen denselben Sachverhalt (Abb. 42): mässiger Humusgehalt (bis 0,2 FE) und leicht erhöhter Phosphatwert (5,9–6,1 FE), wobei letzterer als Hinweis für eine Verwendung der Grube als Latrine wohl nicht ausreicht.

Abb. 41 Augst, Theatersanierung (Grabung 1992.55), Zweites (Arena-)Theater, Proboserie II. Kornsummenkurven der Sedimente aus dem Graben. Die Schichten entsprechen dem Typus der schlecht sortierten sandigen Lehme mit schwach variablem Kiesanteil.

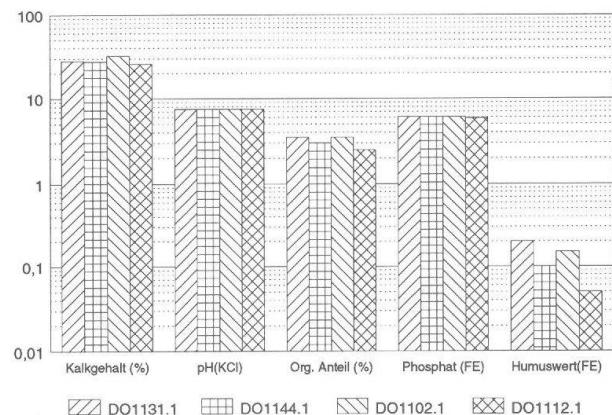
Anzeiger für Staunässe, die sich unter anderem in Form von Eisen- und Manganausscheidungen in der Einfüllung, vor allem aber an der Grabensohle abzeichnen würden, sind nicht beobachtet worden. Auch deuten verschiedene stratigraphische Indizien, wie chaotisch gelagerte Komponenten, fehlende trog-

Abb. 42 Augst, Theatersanierung (Grabung 1992.55), Zweites (Arena-)Theater, Proboserie II. Chemische Analysen der Sedimente aus dem Graben. Die analysierten Proben weisen analoge chemische Parameter mit schwach erhöhten Phosphat- und Humuswerten auf.

förmige Schichtung oder fehlende Laminationen auf eine rasche Wiedereinfüllung der Struktur mit einem holzkohlereichen Sediment, das wohl am ehesten ein Gemisch aus Bauschutt sowie häuslichen Abfällen darstellen dürfte. Eine Interpretation als langfristig offenliegender Entwässerungsgraben erscheint aus den oben genannten Gründen wenig plausibel.
