Das römische Theater von Augst. Sanierungs- und Forschungsarbeiten 1997

Thomas Hufschmid

Zusammenfassung

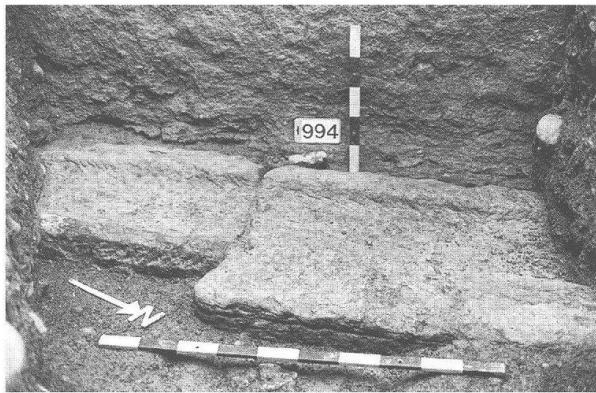
Abb. 4: Augst, Theatersanierung (Grabung 1997.55). Sondierschnitt durch den südlichen Arenabereich. Blick an den Fuss der Podiumsmauer des Amphitheaters (MR 38) mit den erhaltenen Grundputzschichten. Im Zentrum der in situ verbliebene untere Teil der Abwasserrinne, bestehend aus grossen Buntsandsteinquadern; die Abdeckung der Rinne ist bereits in römischer Zeit entfernt worden.

Von speziellem Interesse waren die in dieser Zone durch Altgrabungen noch weitgehend ungestörten Schichtanschlüsse an die südwestliche Podiumsmauer des Amphitheaters (MR 38). Deutlich zeigte sich in den Profilen des Grabungsrandes, dass die Sandschichten des Arenabodens nicht mehr bis an die Podiumsmauer reichten, sondern im Bereich der Abwasserrinne – wohl beim Raub der Abdeckung – durchschlagen worden sind. Dieser Sachverhalt kann als weiterer, indirekter Hinweis darauf verstanden werden, dass die zu Füßen der Podiumsmauer liegende Abwasserrinne aus Buntsandstein ursprünglich mit einer Steinlage abgedeckt gewesen ist (Abb. 4). Die Störung der Sandschichten des Arenabodens ist demzufolge nach Aufgabe des Amphitheaters beim Entfernen dieser Deckplatten entstanden². Ein sicherer Beleg für die Existenz einer solchen Rinnenabdeckung kam 1992 im Nordaditus zum Vorschein, wo ein Abdeckplattenfragment noch *in situ* angetroffen wurde³. Weitere Hinweise zur Rinnenabdeckung lassen sich ausserdem am Fundament der Podiumsmauer ablesen⁴. Die Feststellung, dass die Abwasserrinne mit einer Abdeckung versehen war, die nota bene von den Sandniveaus der Arena überdeckt wurde, entkräftet auch die bis anhin gültige Annahme, die Rinne habe zur Entwässerung der Arena gedient⁵. Vielmehr scheint es sich um einen geschlossenen, von der Arena unabhängigen Kanal gehandelt zu haben, der für die *Drainage* des Meteorwassers aus dem Bereich der Arenazugänge und des Podiums verantwortlich war. Dass eine spezielle Arenaentwässerung gar nicht nötig war, haben ebenfalls die Sondierungen der letzten Jahre gezeigt. Die unter dem Sand des Arenabodens liegenden, möglicherweise künstlich eingebrachten Kiesschichten sind ausreichend sickerfähig, um das unter normalen Umständen anfallende Regenwasser abzuführen. Ein peripheres Drainagesystem für

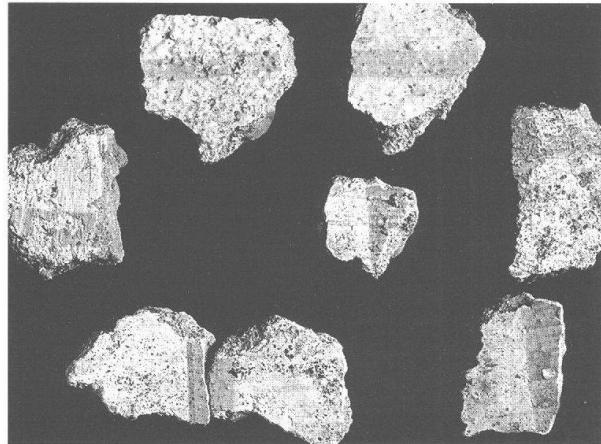
Abb. 5: Augst, Theatersanierung (Grabung 1997.55). Sondierschnitt durch den südlichen Arenabereich. Verputzreste der Podiumsmauer; über einer weissen Kalktünche sind Reste von horizontal und vertikal verlaufenden gelben Bändern erhalten.

Farbigkeit, die sich dem Publikum beim Anblick der Mauer bot. Gelbe und graue horizontal und vertikal verlaufende Bänder von unterschiedlicher Breite dienten zur Gliederung der Mauerfläche in einzelne Felder (Abb. 5). Weitere Fragmente mit Resten von rotbrauner, grüner und goldgelber Farbe belegen, dass nebst Linienmalerei auch ornamentale und vegetabile, möglicherweise sogar figürliche Motive vorhanden gewesen sein müssen (Abb. 6)⁶.

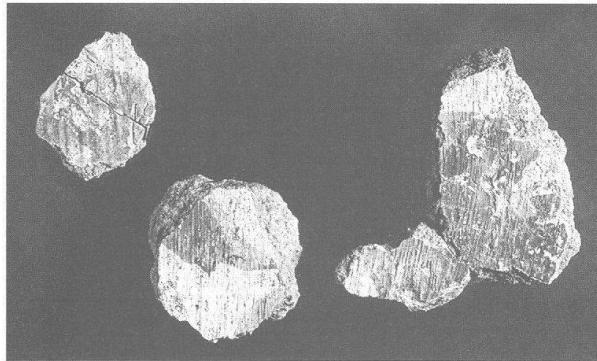
Abb. 6: Augst, Theatersanierung (Grabung 1997.55). Sondierschnitt durch den südlichen Arenabereich. Verputzreste der Podiumsmauer; über einer weißen Kalktünche sind Reste von ornamentalen oder vegetabilen rotbraunen und dunkelgrünen Motiven erhalten.

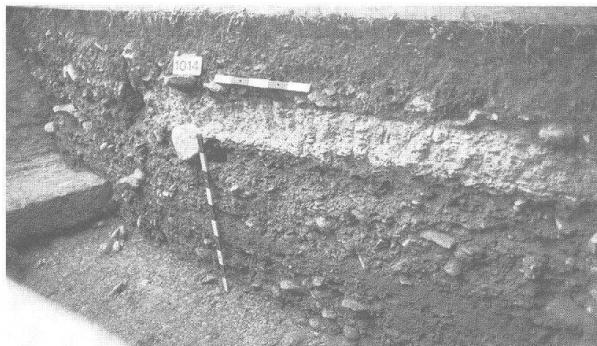
Abb. 7: Augst, Theatersanierung (Grabung 1997.55). Sondierschnitt durch den südlichen Arenabereich. Schnitt durch einen Mörtelmischplatz aus der Bauzeit des zweiten szenischen Theaters; am linken Bildrand die Abwasserrinne des Amphitheaters.

Über den Abbruch- und Füllschichten des Amphitheaters stiessen wir auf die bereits seit 1994 bekannten Bauplatzablagerungen des zweiten szenischen Theaters⁷. Unmittelbar an die Podiumsmauer des ehemaligen Amphitheaters zog ein 30–40 cm mächtiges, aus mehreren Schichten aufgebautes Mörtelniveau, das zu einem antiken Mörtelmischplatz gehörte (Abb. 7). Auffällig ist der heterogene Aufbau des Kalkmörtelpakete: Die eigentlichen Mörtelschichten waren z. T. von Lagen gelöschten Kalks durchzogen, dem stellenweise wenig Sand beigegeben war. An der Oberkante der Kalkmörtelschichten fanden sich verschiedentlich Linsen von Sandsteinstaub und -splittern, die wohl von einem Werkhorizont nach Aufgabe bzw. Verlegung des Mischplatzes stammen⁸.

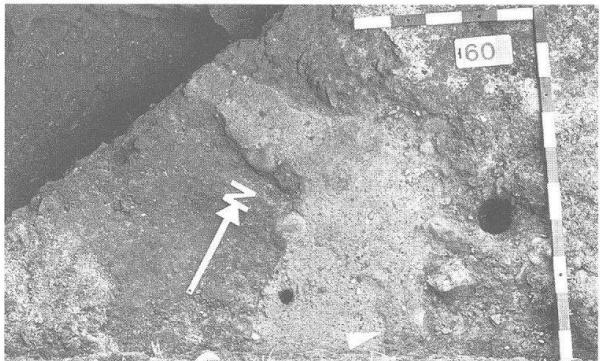
Abb. 8: Augst, Theatersanierung (Grabung 1997.55). Sondierschnitt durch den südlichen Arenabereich. Möglicher Standort einer Schmiedeesse aus der Bauzeit des zweiten szenischen Theaters. Am rechten unteren Bildrand ist die Grube zu erkennen, die evtl. den Herdraum bildete; im Zentrum die verhärtete Schicht, auf der sich ein röthlich verfärbter Abdruck befand, der von einem Düsenziegel stammen könnte (in der S/W-Abb. schlecht zu erkennen, vgl. kl. Pfeil). Die zwei Pfostenlöcher scheinen zur Konstruktion zu gehören.

fragmenten enthielt⁹. Die Düsenziegel scheinen zerschlagen und dann vor Ort ausplaniert worden zu sein. Tatsächlich haben wir unter der Aschen-/Düsenziegelschicht auch eine Struktur angegraben, die von einer Schmiedeesse oder einer ähnlichen Konstruktion stammen könnte (Abb. 8). Eine grubenartige Vertiefung, die sich im Südprofil des Grabens deutlich fortsetzt, dürfte das Zentrum der Konstruktion gebildet haben. Um die Grube herum befand sich ein hellbraunes, lehmig-sandiges, durch Hitzeinwirkung gehärtetes Niveau, auf dem sich ein orangerot verfärbter, möglicherweise von einem Düsenziegel stammender Lehmrest abzeichnete. Noch unklar ist die Interpretation einer weiteren, flachen, mit Branntkalk auskleideten Grube unmittelbar neben der mutmasslichen Essenkonstruktion. Aufgrund der Stratigraphie muss diese mit Aschenmaterial verfüllte Grube zeitgleich mit der vermuteten Esse sein. Ungeklärt ist im weiteren auch die Deutung zweier Pfostenlöcher, die mit der Konstruktion in Zusammenhang stehen. Eine für 1998 geplante Ausweitung sieht vor, die gesamte Struktur flächig freizulegen.

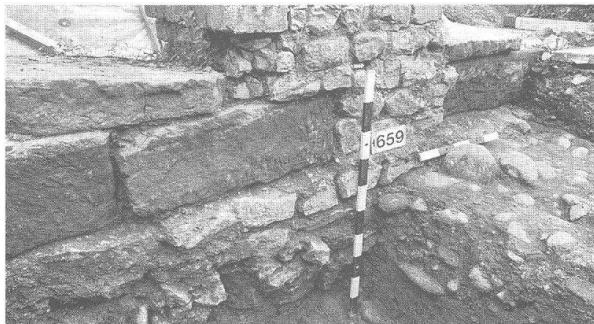
Abb. 9: Augst, Theatersanierung (Grabung 1997.55). Westcarcer des Amphitheaters. Buntsandsteinschwelle von der Carcerinnenseite her gesehen. Links die grob behauenen Stirnflächen der zur Nordpforte gehörenden Schwelle, rechts ein Quader des zentralen Schwellenteils mit einfacher Anathyrosis auf der Stirnseite, die auf einen Sandsteinplattenboden in der älteren Carcerphase hinweisen könnte.

der nachträglich eingebauten Seitenpforten zeigt deutlich, dass hier keine Steinplatten angestossen haben (Abb. 9). Das Bodenniveau der jüngeren Carcerphase muss also, zumindest im Bereich der nischenartigen Erweiterungen, aus Holz, Sand oder Erde bestanden haben und in Zusammenhang mit dem Abbruch des Carcer entfernt worden sein.

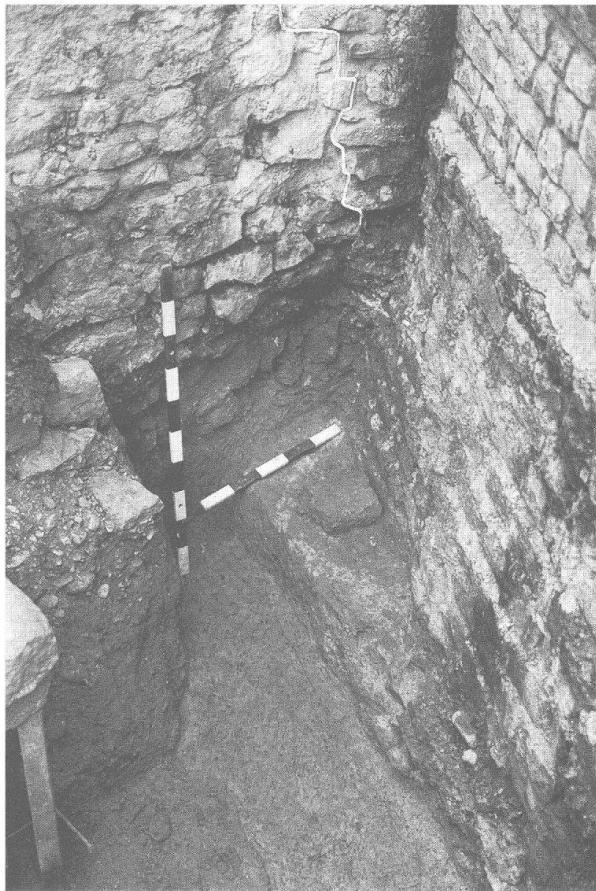
In dieser kleinen Sondierung liess sich die Überlagerung von Mauern aller drei bis jetzt bekannten Hauptbauperioden hervorragend ablesen (Abb. 10). Der in der chronologischen Abfolge älteste Mauerzug, von dem über einem ca. 50 cm mächtigen Stinkkalkfundament noch vier Steinlagen des aufgehenden Mauerwerks erhalten waren, lag direkt unter der Aditusmauer des späteren zweiten szenischen Theaters (3. Bauperiode). Allerdings wichen er gegen Westen deutlich von der Flucht der Aditusmauer ab. Aufgrund der Machart und der Fundament- und Abbruchkanten ist dieser älteste Mauerzug höchstwahrscheinlich mit einer Reihe von bereits früher gefassten und dem ersten szenischen Theater (1. Bauperiode) zugewiesenen Mauern in Verbindung zu bringen¹². Über die Baugrube und die Abbruchkrone dieser Mauer hinweg zog die Podiumsmauer (MR 30) des Amphitheaters (2. Bauperiode) mit der ihr vorgelagerten Abwasserrinne aus Buntsandstein. Dabei ist zu betonen, dass beim Bau des Amphitheaters der ältere Mauerzug nur gerade soweit abgebrochen wurde, dass sich das Sandniveau der Arena problemlos darüberlegen liess¹³.

Abb. 10: Augst, Theatersanierung (Grabung 1997.55). Nordaditus und nördliche Podiumsmauer des Amphitheaters. Blick auf die Überreste der verschiedenen Bauperioden; im Zentrum das Stinkkalkfundament der ältesten Bauperiode, von links her darüberziehend die Podiumsmauer des Amphitheaters (MR 30) und schräg auf dem Stinkkalkfundament aufliegend sowie die Podiumsmauer durchschlagend die Aditusmauer des zweiten szenischen Theaters (MR 1). (Die weiße Linie zeigt die tatsächliche Abbruchkante der Podiumsmauer, während der Bereich rechts von der Linie das Resultat einer modernen Restaurierung darstellt, bei der die Podiumsmauer fälschlicherweise bis an die jüngere Aditusmauer gezogen wurde.)

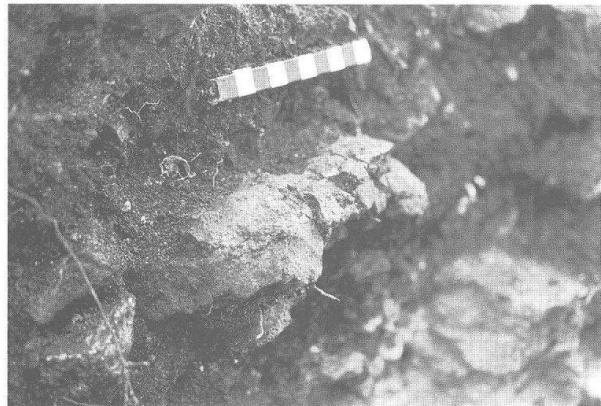
Abb. 11: Augst, Theatersanierung (Grabung 1997.55). Nordaditus und nördliche Podiumsmauer des Amphitheaters. Profil des westlichen Grabungsrandes mit Aschenschicht und dem Düsenziegel einer zerschlagenen und ausplanierten Esse.

lenhaltigen Schicht kamen wiederum Überreste von extrem verschlackten Düsenziegeln aus Lehm zum Vorschein. Bei einem Exemplar, das im Profil des westlichen Grabungsrandes steckte, ist die glasig verbrannte, einst dem Herd zugewandte Oberfläche noch vollständig erhalten (Abb. 11; 12). Die hinteren, weniger stark gebrannten Teile des Düsenziegels sind weggebrochen oder haben sich im Verlauf der Bodenlagerung aufgelöst. Die Stirnseite ist sehr stark verschlackt und stellenweise angeschmolzen, was die zum Teil über die Windform reichenden Schlacketropfen erklärt (Abb. 12)¹⁴. Wie die Verformungen der glasigen Oberfläche zeigen, muss der Ziegel bereits im Verlauf seiner Nutzung, evtl. unter der starken Hitzeinwirkung,

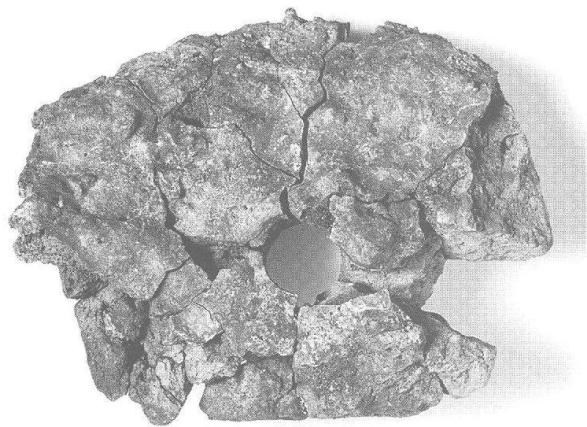
Abb. 12: Augst, Theatersanierung (Grabung 1997.55). Spickel zwischen Nordaditus und nördlicher Podiumsmauer des Amphitheaters. Stark verschlackte, zum Teil angeschmolzene Stirnseite des Düsenziegels von Abbildung 11; im Zentrum die kreisrunde Windform. Max. Breite: 160 mm; max. Höhe: 130 mm; Dm. der Windform: 24 mm.

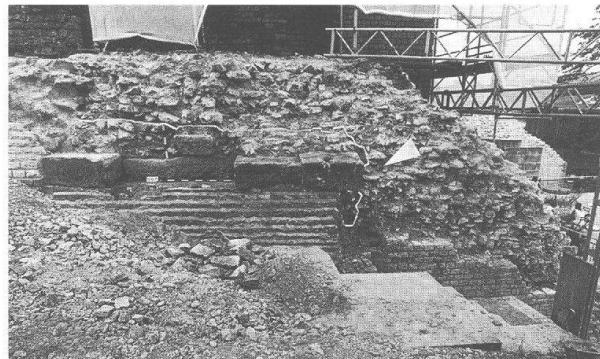
In Zusammenhang mit den Restaurierungsarbeiten an der Umfassungsmauer des jüngsten Theaters und den zugehörigen Stützpfählen in Keil 1 konnten auf der Nordseite des Theaters Bauabklärungen vorgenommen werden, die zu unerwarteten Ergebnissen führten. Die Untersuchungen zeigten, dass an der Bausubstanz des zweiten szenischen Theaters (3. Bauperiode) zum Teil tiefgreifende Umbau- und Reparaturarbeiten vorgenommen worden sind¹⁷. Im Bereich des westlichsten Stützpfilers (MR 189) liessen sich im Kernmauerwerk zwei Bauphasen feststellen, die sich durch verschiedene Mörtel deutlich voneinander unterschieden (Abb. 13). Die ältere Phase, wohl mit der Entstehung des zweiten szenischen Theaters gleichzusetzen, zeichnete sich durch einen beigen, mit grobem Kieszuschlag versehenen Kalkmörtel aus, wie er von anderen Mauerzügen des Theaters, beispielsweise den Mauern des Nordaditus, hinlänglich bekannt ist. Der Kalkmörtel der jüngeren Reparaturphase besass hingegen eine bräunlich-rote Farbe, die mit der Beigabe von Ziegelmehl und Ziegelschrot zusammenhängt, und einen Kieszuschlag von deutlich feinerem Korn. Die Reparatur erstreckte sich ausschliesslich auf den unteren Mauerteil und kam im Bereich der Mauerschale einer Teilunterfangung der bestehenden Umfassungsmauer (MR 57) gleich. Wie ein Ausbruch im älteren Kernmauerwerk der Umfassung zeigte, waren zum gleichen Zeitpunkt auch Reparaturen am Stützpfiler 189 vorgenommen worden (Abb. 14). Offenbar mussten erhebliche Partien des Pfeilers ab einer gewissen Höhe vollständig erneuert werden, wobei auch die

Abb. 13: Augst, Theatersanierung (Grabung 1997.55). Umfassung von Keil 1 mit Stützpfählen MR 189–193. Ansicht an die Umfassung und die Überreste des westlichsten Stützpfilers von Keil 1 (MR 189). Die weiße Linie markiert die Grenze zwischen dem älteren, beigen Kalkmörtel (oberhalb und rechts der Linie) und dem jüngeren, bräunlichroten Mörtel mit Ziegelschrotzuschlag (unterhalb und links der Linie). Die Mörtelgrenze deutet auf einen massiven Umbau am Stützpfiler hin. Der Pfeil markiert den Ausschnitt von Abbildung 14.

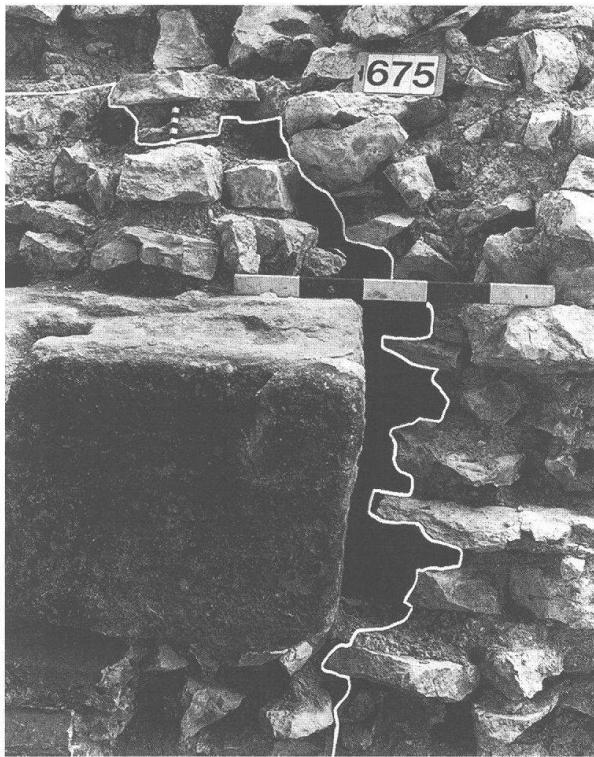
durch den Mauerkörper hindurchschiessenden Sandstein-Gurte verändert oder neu gesetzt wurden. Um die Gurtquader des erneuerten Pfeilers sauber in das ältere Kernmauerwerk einbinden zu können, musste der Mauerkerne stellenweise ausgebrochen werden. Der Ausbruch über den neu versetzten Quadern wurde im gleichen Arbeitsgang wie die Reparatur an der Umfassungsmauer und mit demselben Mörtel vermauert.

Abb. 14: Augst, Theatersanierung (Grabung 1997.55). Umfassung von Keil 1 mit Stützpfählen MR 189–193. Detail der Situation von Abbildung 13; rechts die Spuren des Ausbruchs in der Umfassungsmauer, links einer der nachträglich eingesetzten oder in ihrer Lage veränderten Quader des Sandsteingurts. Die weiße Linie markiert wiederum die Trennung zwischen den beiden unterschiedlichen Mörteln, die in der Schwarzweissabbildung nicht erkennbar ist.

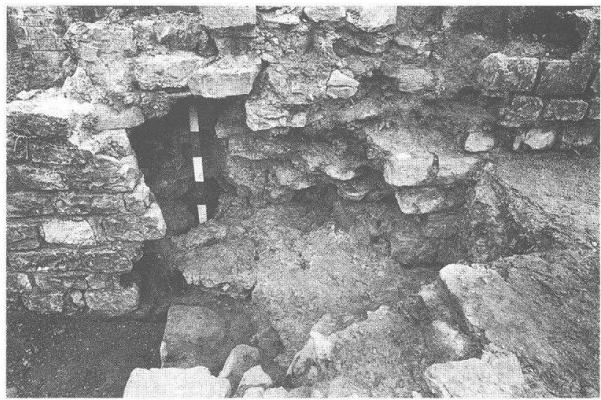
hat, um das Schalenmauerwerk des neuen Stützpfilers besser in die bestehende Mauerschale einbinden zu können (Abb. 15); ein Aufwand, der letztlich auch eine bessere Verbindung zwischen angefügtem Stützpfiler und bestehender Umfassungsmauer bewirkte. Abgesehen von diesen Ausbruchszonen im Randbereich des Pfeilers blieb die Schale der älteren Umfassungsmauer ungestört, so dass sich ihre Überreste hinter dem angefügten Pfeilerkörper bis heute erhalten haben (Abb. 15).

Abb. 15: Augst, Theatersanierung (Grabung 1997.55). Umfassung von Keil 1 mit Stützpfählen MR 189–193. Detail des nachträglich an die Umfassungsmauer angefügten Stützpfilers 193. Am rechten Bildrand die originale Mauerschale der Umfassungsmauer, die hinter dem Pfeilerkörper durchzieht; im Zentrum der in Zusammenhang mit den Bauabklärungen entstandene Ausbruch in der Umfassungsmauer, der zum Einbinden des Schalenmauerwerks von Stützpfiler 193 diente. Der rötliche Mörtel des Stützpfilers enthielt Ziegelschrot, während die Umfassungsmauer aus «normalem» beigem Kalkmörtel bestand.

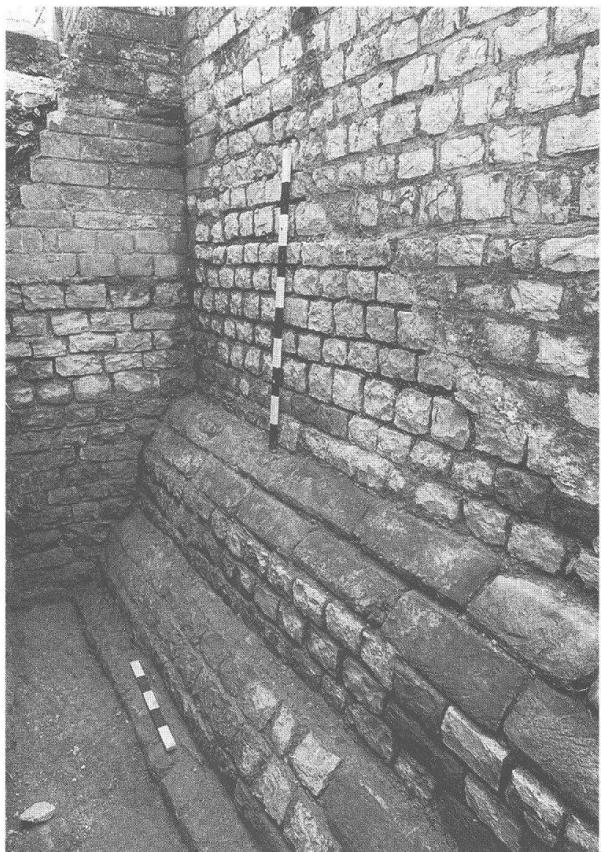
Nebst antiken Umbauten liessen sich auch neue Aufschlüsse zu den ursprünglichen Mauerzügen des zweiten szenischen Theaters gewinnen. Westlich des Stützpfilers 189 konnten wir einen Teil der Fundamentzone der Umfassungsmauer (MR 57) freilegen. Der Mauerfuss war hier sehr sorgfältig gearbeitet und verbreiterte sich, um die Druckverhältnisse besser in den Boden ableiten zu können, in einer zweifachen Abfasung und einem ca. 15 cm breiten Mauerabsatz um 62 cm nach Norden (Abb. 16). Innerhalb der Fundamentzone stiess der Stützpfiler 189 mit einer deutlichen Fuge an die Umfassungsmauer; der fehlende Mauerverband scheint in diesem Fall kein chronologisches Indiz zu sein, sondern eher durch den Bauablauf bedingt.

Abb. 16: Augst, Theatersanierung (Grabung 1997.55). Umfassung von Keil 1 mit Stützpfählen MR 189–193. Ansicht an die Umfassungsmauer im Bereich westlich von Stützpfiler 189. Am Übergang zur Fundamentzone weist die Umfassungsmauer eine doppelte Abfasung auf. Links Pfeiler 189, dessen Schale hier mit einer Stossfuge an die Umfassung zieht.

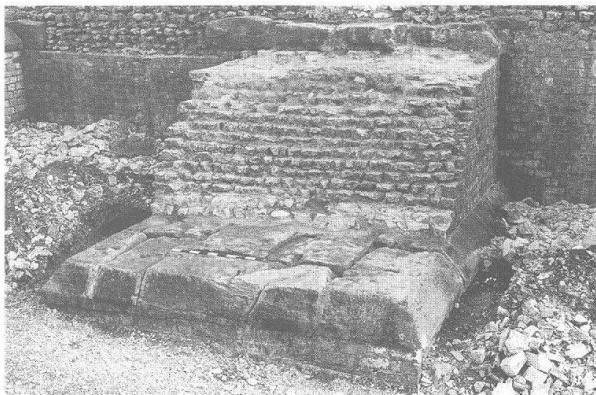
Stützpfiler schlossen (Abb. 17). Die abgeschrägten Buntsandsteinquader dienten nicht bloss optischen Zwecken, indem sie die Stellen, an denen sich der Pfeilerquerschnitt gegen oben reduzierte, kaschierten, sie übernahmen auch

Abb. 17: Augst, Theatersanierung (Grabung 1997.55). Umfassung von Keil 1 mit Stützpfählen MR 189–193. Freigelegter Bereich eines originalen Sandsteingurts von Stützpfiler 191; Übersicht.

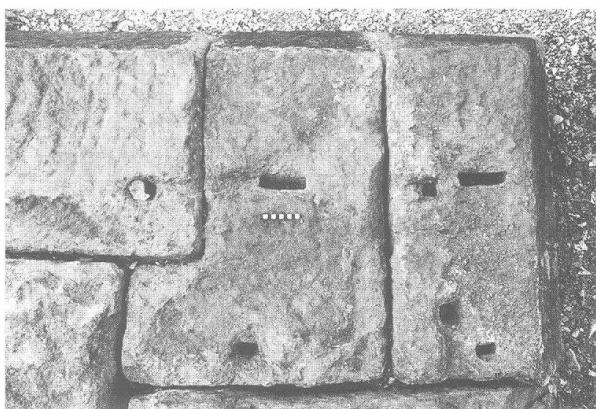
wichtige statische Aufgaben: Indem sie ineinander verzahnt und in den Randzonen sogar miteinander verklammert wurden, bildeten sie zusammenhängende, stabile Sandsteinplatten, die in die Umfassungsmauern eingebunden für eine solide Einheit von Stützpfiler und Umfassung sorgten (Abb. 18)¹⁸. Die Eisenklammern, welche die Quader zusammenhielten, sind heute ausgeraubt. Erhalten geblieben sind hingegen die Klammerlöcher und an einzelnen Stellen der Bleiverguss, der zur Fixierung der Eisenklammern diente (Abb. 19). Ein interessantes Detail zeigt außerdem Abbildung 18, auf der ersichtlich ist, dass ein Wolfsloch in der Folge zur Verklammerung der beiden angrenzenden Quader weiterverwendet wurde.

Abb. 18: Augst, Theatersanierung (Grabung 1997.55). Umfassung von Keil 1 mit Stützpfählen MR 189–193. Ausschnitt des Sandsteingurts von Abbildung 17. Deutlich erkennbar sind die Verzahnung der Quader und die Spuren der Eisenverklammerung. Im Zentrum ein Wolfsloch, das nach dem Versetzen als doppeltes Klammerloch weiterverwendet wurde. Im Klammerloch links in situ erhaltene Reste der originalen Verbleiung. Einteilung des Massstabs: 1 cm.

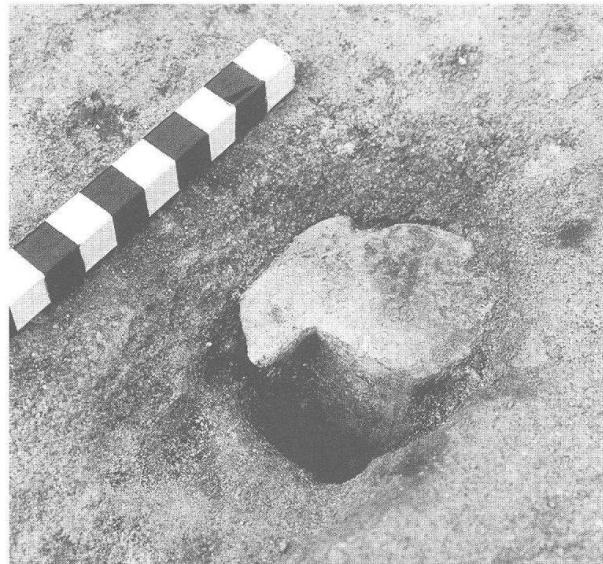
Abb. 19: Augst, Theatersanierung (Grabung 1997.55). Umfassung von Keil 1 mit Stützpfählen MR 189–193. Detail des Klammerlochs von Abbildung 18 mit dem in situ verblichenen Bleiverguss und dem Negativ der Eisenklammer. Einteilung des Massstabs: 1 cm.

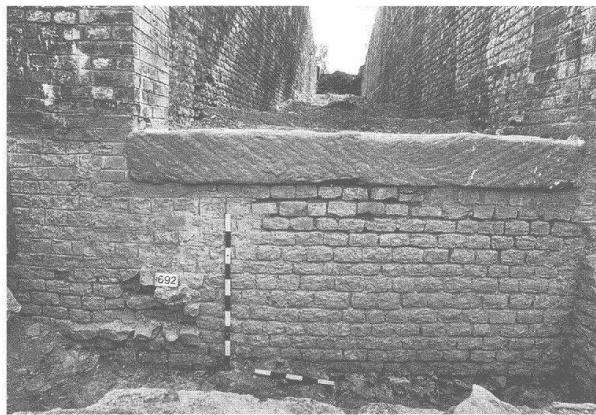
Abb. 20: Augst, Theatersanierung (Grabung 1997.55). Eingangsbereich des Nordost-Vomitoriums. Ansicht an die erhaltene Schwelle des Nordost-Vomitoriums und die innere Umfassungsmauer (MR 55). Links vom Massstab sind die Spuren einer Reparatur an der Mauerschale zu erkennen; die vorstehenden und ausgebrochenen Steine unter der Fotonummer sind Reste einer abgebrochenen Quermauer (gleich derjenigen am rechten Bildrand), die ausgebrochene Hälfte der Verzahnung wurde nachträglich repariert. Die Zone über der Fotonummer ist eine zu Beginn des 20. Jahrhunderts erneuerte Mauerschale.

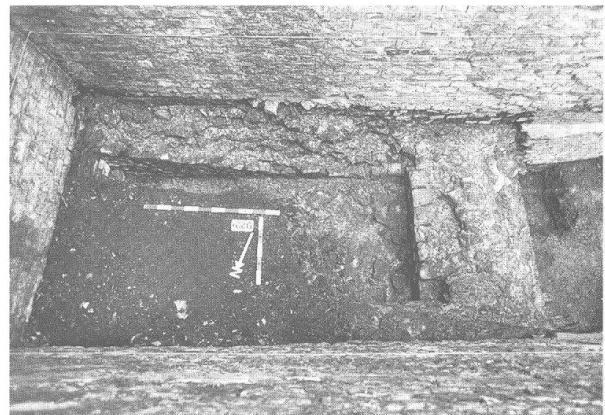
Abb. 21: Augst, Theatersanierung (Grabung 1997.55). Eingangsbereich des Nordost-Vomitoriums. Umbau- oder Reparaturmassnahmen in der Kammer östlich vom Nordost-Vomitorium; über den Abbruchkronen älterer Mauerzüge wurden mit fast identischem Verlauf neue Mauerpartien errichtet. Beide Bauphasen gehören zum jüngeren szenischen Theater. Links von der Quermauer ist ein Stück der ringförmig verlaufenden, 7 m breiten Fundamentplattform zu erkennen, auf der die gesamte Umfassung des jüngsten Baus ruht.

den oben erwähnten Reparaturen an der Umfassung von Keil 1 gleichgesetzt werden dürfen. Argumentiert man mit der Beschaffenheit des verwendeten Mauermörtels, so sind die beiden Umbau-/Reparaturphasen zeitlich voneinander zu trennen²⁰.

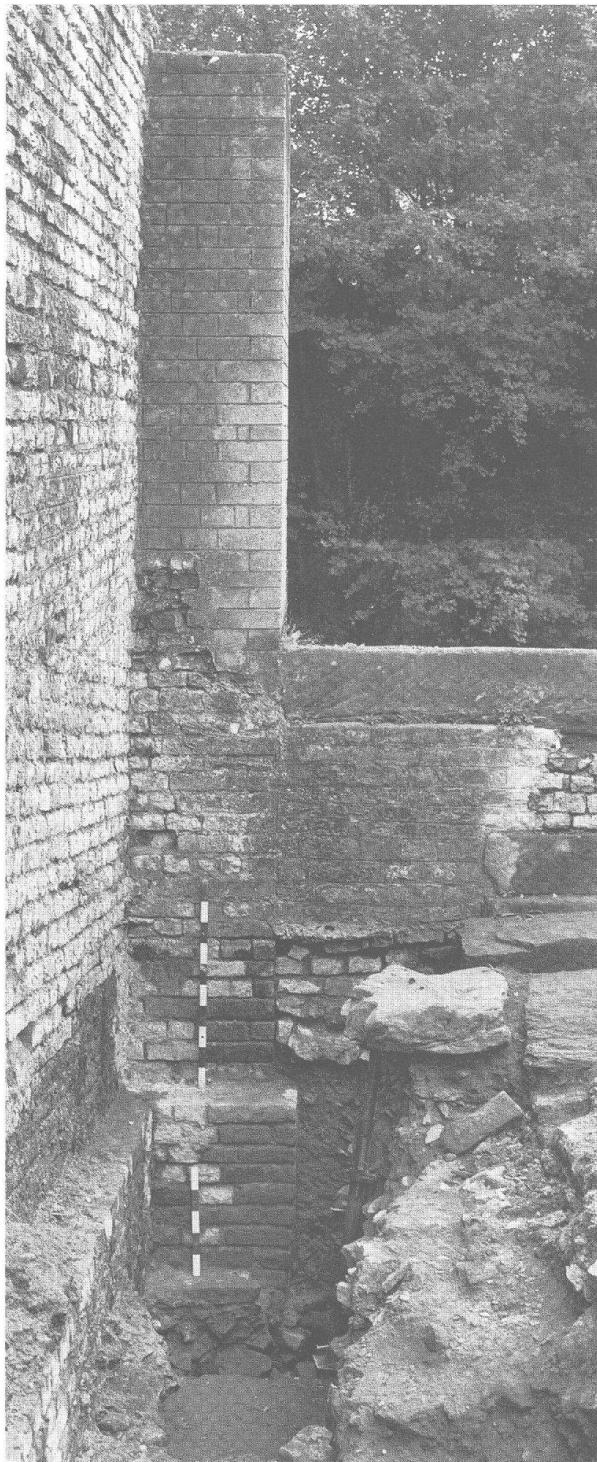
Abb. 22: Augst, Theatersanierung (Grabung 1997.55). Südadiitus und südliche Eingangshalle. Blick von Norden in den Südadiitus. Links die östliche Aditusmauer (MR 43) mit dem grösstenteils rekonstruierten, vorspringenden Gurtfeier; auf der rechten Bildhälfte die Sandsteinschwelle der jüngsten Bauperiode. Unter diesen Mauerzügen, durch einen Absatz markiert, die Überreste älterer Bauphasen, vermutlich des Amphitheaters.

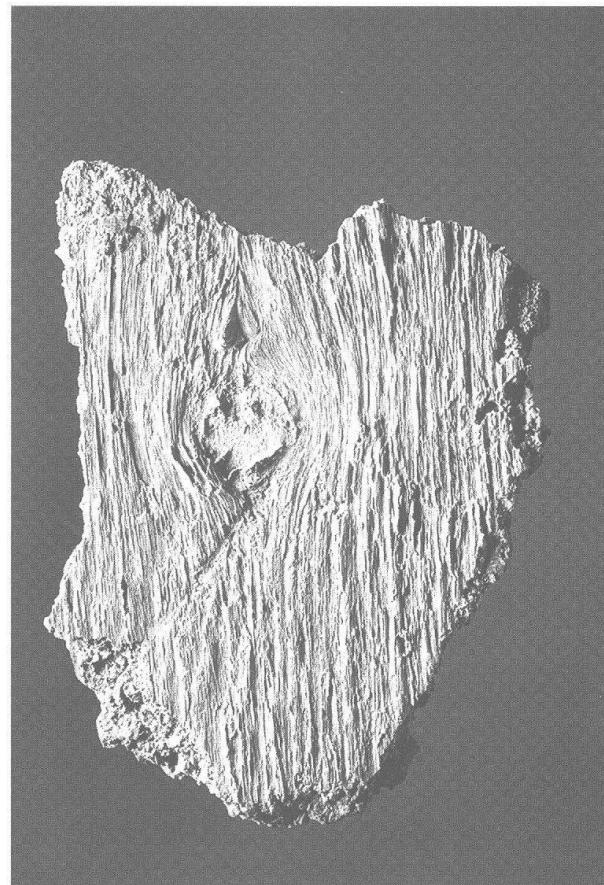
23 Zuständig für die Erhaltungsbedingungen war in diesem Fall die starke Durchfeuchtung des Mauerfusses im Ostteil des Südadiitus, die in Verbindung mit Kalkausschwemmungen aus den Bauschuttschichten zur Bildung der konservierenden Kalksinterschicht führte.

Abb. 23: Augst, Theatersanierung (Grabung 1997.55). Südadiitus und südliche Eingangshalle. Mörtelstück und Sinterschicht mit Holznegativen; Detail der Bretter von Abbildungen 24 und 25. Max. Länge: 85 mm.

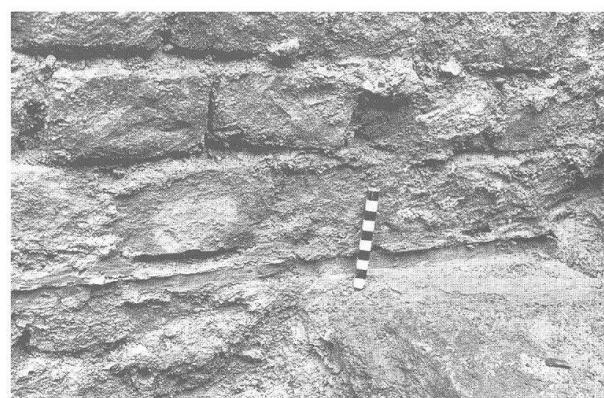
Abb. 24: Augst, Theatersanierung (Grabung 1997.55). Südadiitus und südliche Eingangshalle. Abdrücke zweier übereinanderliegender Bretter im Kalksinter entlang der älteren Mauerzüge des Südadiitus.

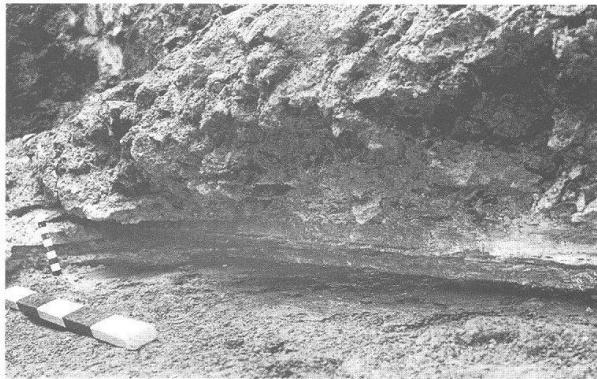
Abb. 25: Augst, Theatersanierung (Grabung 1997.55). Südaditus und südliche Eingangshalle. Bauschuttschicht mit den im Kalksinter erhaltenen Überresten von drei übereinanderliegenden Brettern.

der Untergrund und die fehlenden Balkenunterzüge sprechen eher gegen einen Holzboden, wie man ihn zunächst erwarten würde. Auch scheint ein Bodenniveau auf dieser Höhe in Verbindung mit dem Baubefund bei unserem jetzigen Wissensstand wenig Sinn zu ergeben. In Anbetracht der übereinandergestapelten Bretter ist daher eher an den Überrest einer Baustelleninstallation oder an hier deponierte und liegengebliebene Gerüstbretter zu denken.

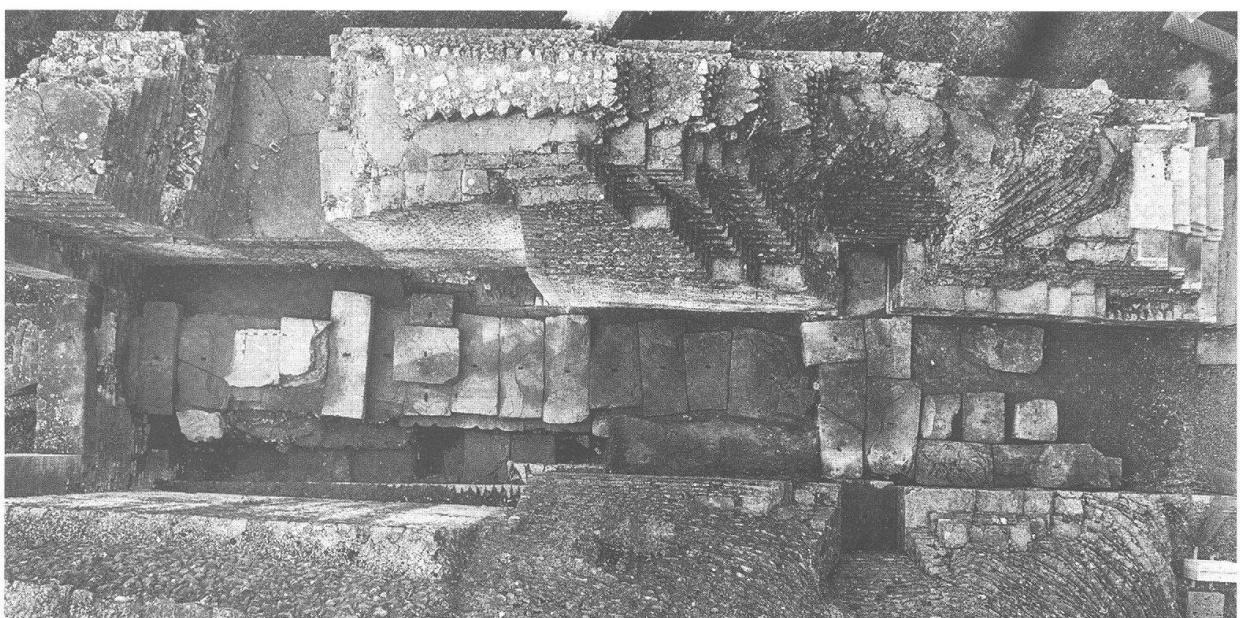
▲ Abb. 26: Augst, Theatersanierung (Grabung 1997.55). Südaditus und südliche Eingangshalle. Aufsicht auf die vollständig freigelegte und gereinigte Sandsteinabdeckung des Abwasserkanals im Bereich des Südaditus. Die annähernd quadratische Platte auf der linken Bildhälfte ist die Abdeckung des antiken Einstiegschachts.

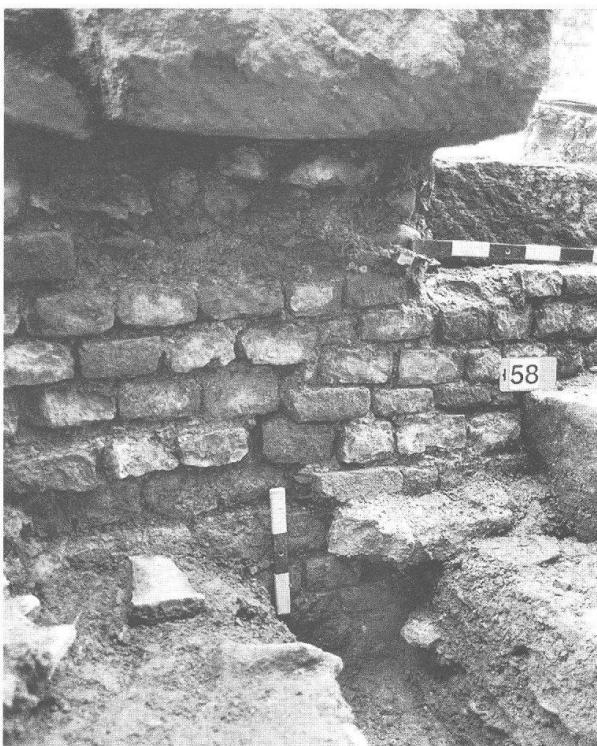
◀ Abb. 27: Augst, Theatersanierung (Grabung 1997.55). Südaditus und südliche Eingangshalle. Ansicht an eine der verschiedenen Baufugen im Kleinquaderwerk der Wangenmauern des Abwasserkanals.

fünf Phasen um «echte» Bauphasen handelt oder ob nicht zumindest ein Teil der Baufugen Arbeitsabschnitte während der Bauzeit markiert, wird im Rahmen der Gesamtauswertung abzuklären sein. Das Auseinanderdividieren der einzelnen Bauphasen gestaltete sich insofern schwierig, als dass Baufugen, die sich an der Aussenschale der Kanalwandung und in den zugehörigen Profilen deutlich abzeichneten, sich im Innern des Kanals nicht mehr oder nur sehr undeutlich erkennen liessen. Hinzu kam, dass die Sandsteinbodenplatten des Abwasserkanals zwischen die Wangenmauern gesetzt wurden und somit im Kanalinnern mögliche Baufugen im unteren Mauerteil vollständig verdecken. In jedem Fall ist die bereits 1995 postulierte grobe Aufteilung in einen älteren Kanal aus Kleinquaderwerk und einen jüngeren Abschnitt bestehend aus grossen Sandsteinquadern noch weiter zu differenzieren. Demzufolge ist der ältere Abschnitt aus Kalksteinhandquadern weniger einheitlich als bisher angenommen. Im weiteren liess sich an den Aussenseiten der grossen Sandsteine des Umleitungskanals feststellen, dass die viereckigen Vertiefungen auf den Seitenflächen der Quader keine Hebellöcher darstellen, wie 1995 vermutet, sondern, zusammen mit weiteren Bearbeitungsspuren auf den Aussenseiten der Quader, zu einem Hebesystem gehörten, das zum Versetzen der Quader diente. Die Bearbeitungen sind also primäre Spuren, womit nichts mehr darauf hindeutet, dass es sich bei den grossen Sandsteinquadern um Spolien handelt. Im Gegenteil, die grob zugehauenen Steine scheinen viel eher in bruchfrischem Zustand verbaut worden zu sein. Um wiederverwendete Sandsteine könnte es sich jedoch bei den Kanalabdeckplatten und der obersten Rahmung des Einstiegschachtes handeln. Diese Steine sind nämlich mit Hilfe eines Wolfs, also eines anderen Hebesystems, versetzt worden. Es ist denkbar, dass jeweils bei Umbaumassnahmen am Kanal die Abdeckung und die Rahmung des Einstiegschachts sorgfältig entfernt, beiseite gelegt und danach wieder in ihrer ursprünglichen Funktion verbaut wurden²⁴. Festhalten lässt sich bereits beim jetzigen Auswertungsstand, dass der Abwasserkanal zur Zeit der Benutzung des zweiten szenischen Theaters mindestens einmal aufgestockt wurde, und zwar noch bevor man die spätere Umleitung aus grossen Buntsandsteinquadern errichtete²⁵. Im weiteren hat sich gezeigt, dass, zumindest innerhalb des Südadiitus, die gesamte heute erhaltene Sandsteinplattenabdeckung des Kanals das Resultat der letzten Umbauphase darstellt, somit also zeitgleich mit dem Umleitungskanal aus Sandstein ist. Auch der Kanaleinstiegschacht gehört in diese jüngste Phase (Abb. 28)²⁶.

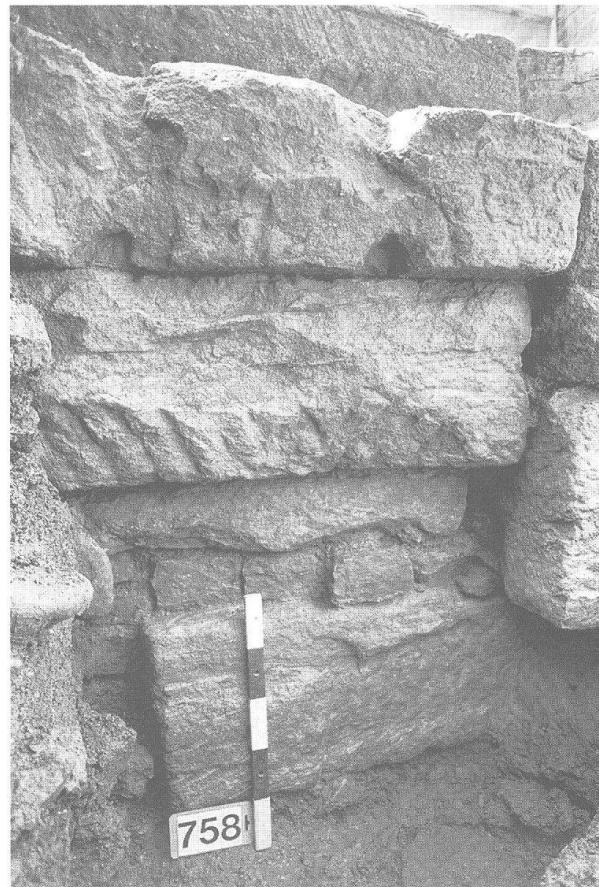
Abb. 28: Augst, Theatersanierung (Grabung 1997.55). Südadiitus und südliche Eingangshalle. Ansicht an die Aussenseite des antiken Kanaleinstiegschachts des Abwasserkanals. Im unteren Teil ein Sandsteinquader und Reste von Kleinquadermauerwerk, die zu einer älteren Kanalphase gehören, darüber Sandsteine der jüngsten Kanalphase, zum Teil mit Abarbeitungen, die zum Versetzen der Quader dienten (vgl. die beiden «Löcher» an der Unterkante des zweitobersten Quaders).

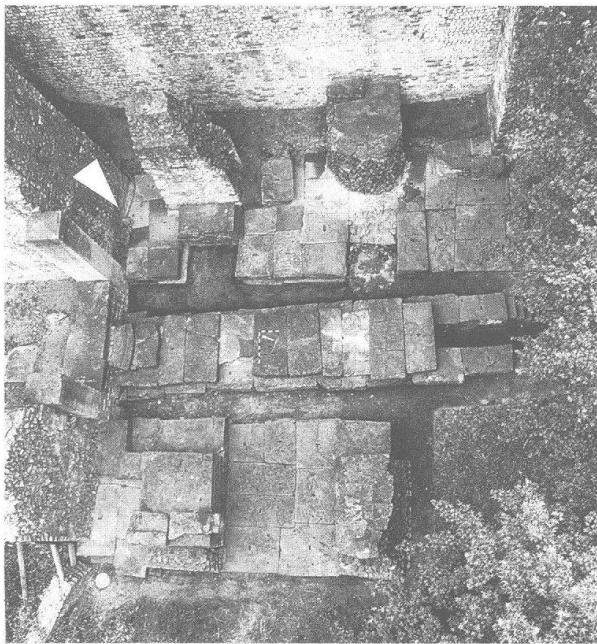
Im Rahmen der Dokumentationsarbeiten wurden die zu grossen Teilen überwachsenen Sandsteinfundamente der südlichen Eingangshalle und die Abdeckplatten des Abwasserkanals von Unkraut und im Verlauf der Zeit abgelagerten Sedimenten befreit (Abb. 29). Nach der Reinigung liessen sich auch in der Südhalde auf den Fundamentquadern diverse Bearbeitungsspuren erkennen, die

Abb. 29: Augst, Theatersanierung (Grabung 1997.55). Südadiitus und südliche Eingangshalle. Aufsicht auf die vollständig freigelegten und gereinigten Buntsandsteinfundamente der südlichen Eingangshalle. Im Zentrum der Abwasserkanal, der die Halle in Längsrichtung durchquert. Der Pfeil markiert das Fundament mit den Risslinien von Abbildung 30.

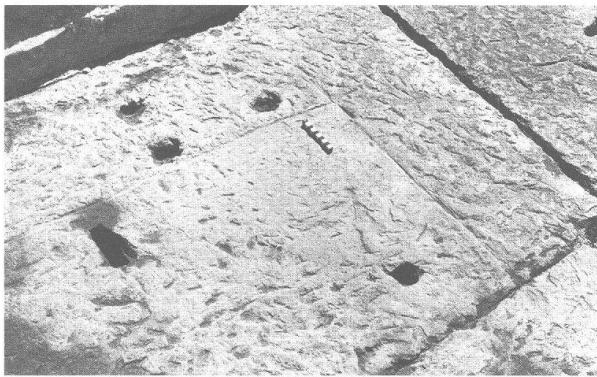
wertvolle Hinweise zur Rekonstruktion des Aufgehenden liefern. Nebst Dübel- und Wolflöchern sind in diesem Zusammenhang vor allem Abarbeitungen für die nächsthöhere, heute ausgeraubte Quaderlage sowie die Lage der Gurtpfeiler markierende Risslinien zu nennen (Abb. 30)²⁷. Eindeutige Bearbeitungsspuren belegen, dass die Fundamentquader ursprünglich miteinander verklammert waren. Rostspuren und *in situ* verbliebene verbogene Bleireste in den Klammerlöchern zeugen von den einst vorhandenen Eisenklammern, die gewaltsam entfernt und als wertvolles Rohmaterial wiederverwendet wurden.

Abb. 30: Augst, Theatersanierung (Grabung 1997.55). Südadiitus und südliche Eingangshalle. Sandsteinfundament mit den Baurisslinien eines Gurtpeilers. Rechts das Wolfsloch zum Versetzen des Quaders, links ein Dübelloch; im Hintergrund drei Stemmlöcher.

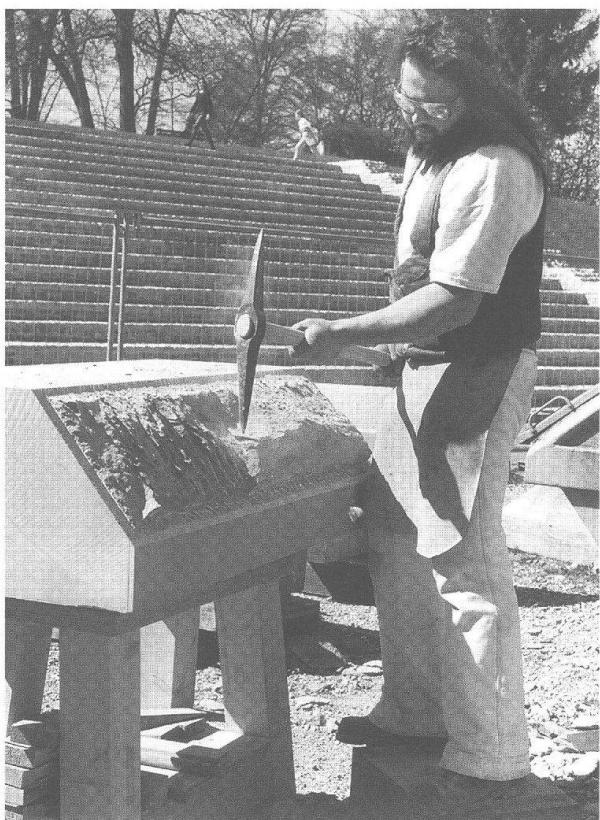
Abb. 33: Augst, Theatersanierung (Grabung 1997.55). Aufmauern der Stützpfiler nördlich der Umfassungsmauer (MR 57). Steinmetz Gregor Bucher an der Arbeit. Zurichten der Gurtstücke aus Sandstein mit dem Zweisplitz, einem schon in der Antike bekannten Werkzeug.

Die im Vorjahr mit der Erhöhung des Bodenniveaus westlich der Cavea-Abschlussmauer (MR 60) begonnene Stabilisierung der Theater-Nordwestecke wurde fortgesetzt²⁸. In der Kampagne 1997 konnte die bedenkliche statische Situation durch Aufmauern der Stützpfiler nördlich der Umfassungsmauer (MR 57), bei gleichzeitiger Aufhöhung des Vorgeländes um ca. 1,5 m, verbessert werden (Abb. 3,A).
