# Das römische Theater von Augst. Sanierungs- und Forschungsarbeiten 1997

Thomas Hufschmid  
(mit einem Beitrag von Markus Horisberger)

## Zusammenfassung

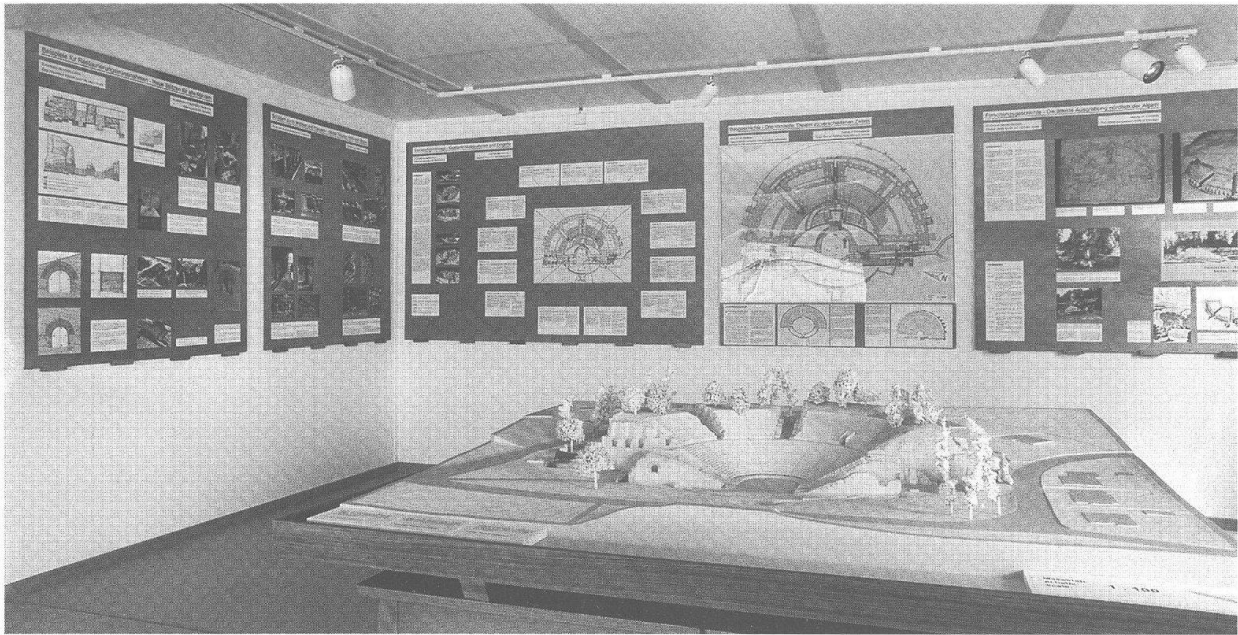
Abb. 1: Augst, Theatersanierung (1997). Für die Dauer der Sanierungsarbeiten erstellter Info-Pavillon mit austauschbaren Schautafeln und dem Arbeitsmodell aus Gips im Zentrum.

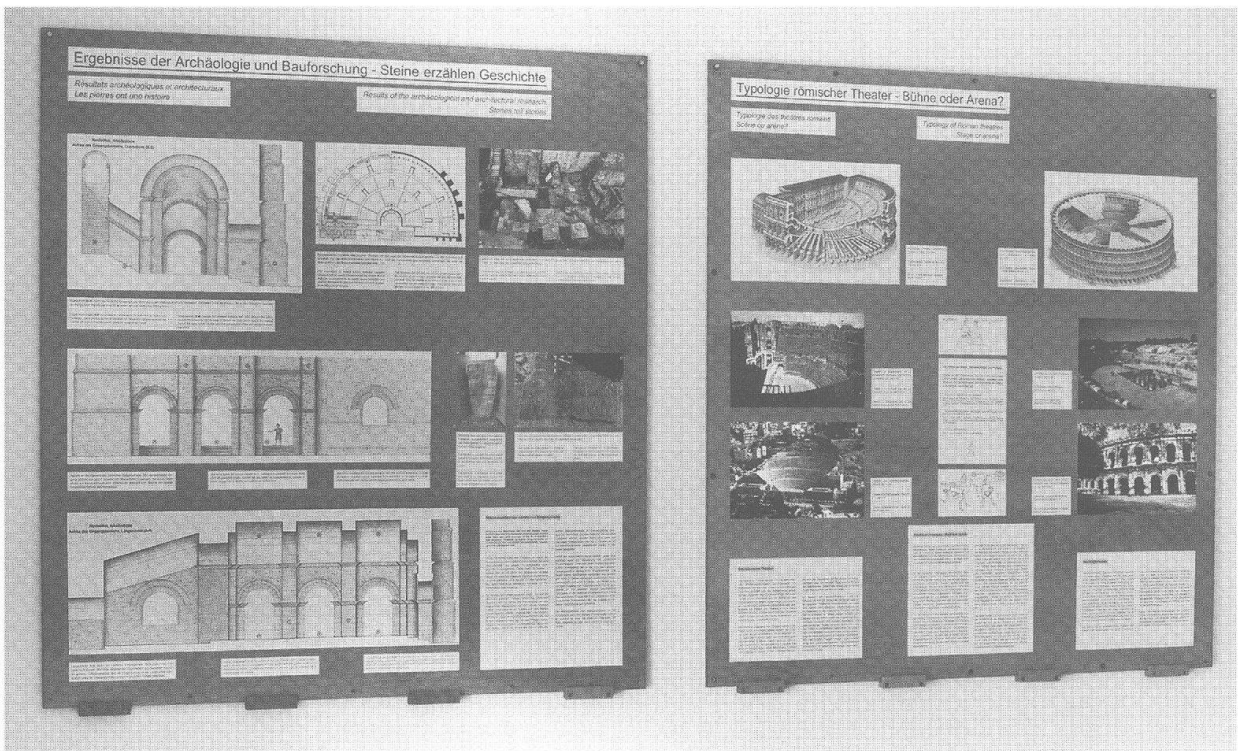
Abb. 2: Augst, Theatersanierung (1997). Info-Pavillon, Ausschnitt mit zwei Schautafeln.

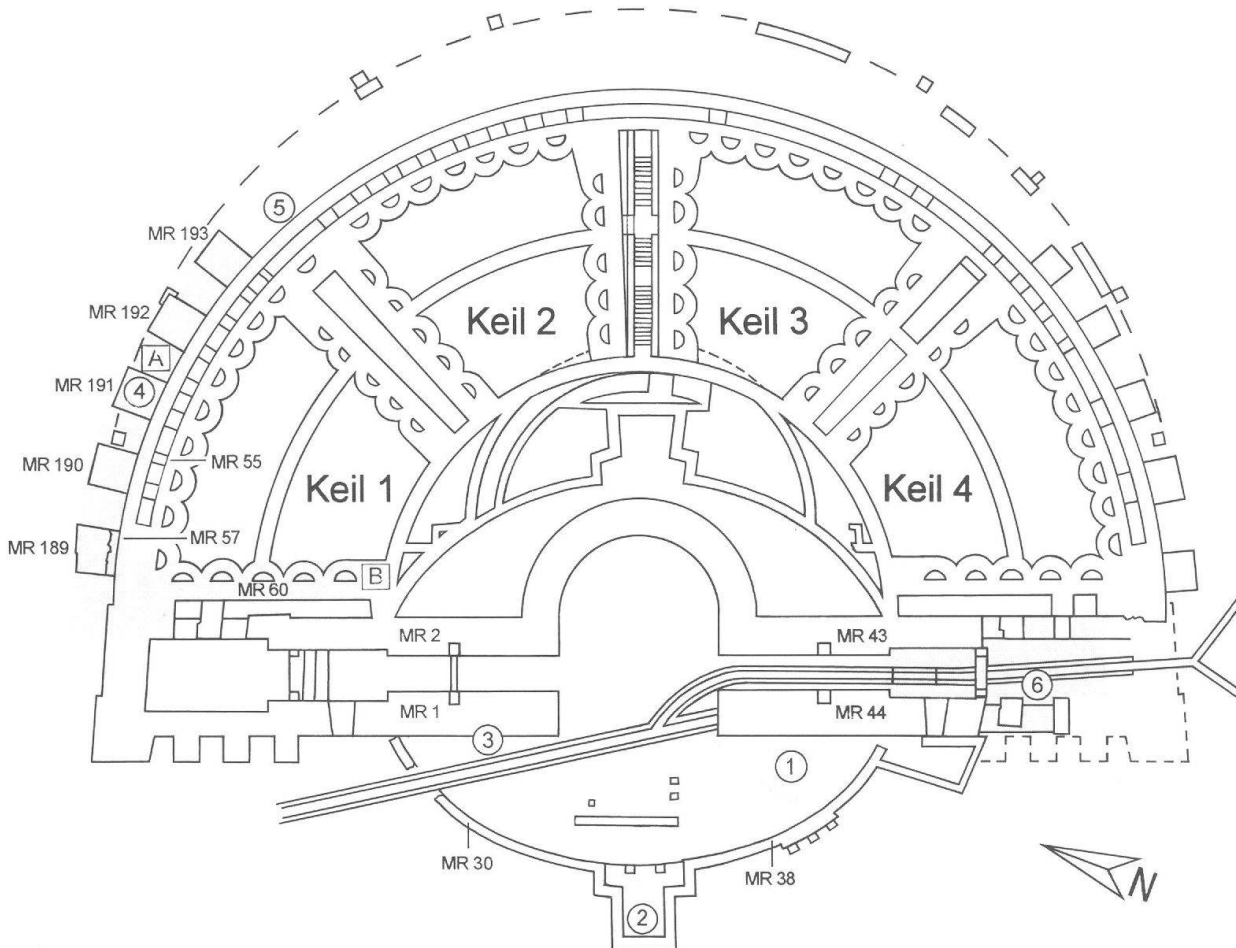
Abb. 3: Augst, Theatersanierung (Grabung 1997.55). Lageskizze ca. M. 1 : 700.

- 1 Sondierschnitt durch den südlichen Arenabereich (Fläche 6)
- 2 Westcarcer des Amphitheaters (Fläche 7)
- 3 Nordaditus und nördliche Podiumsmauer des Amphitheaters (Fläche 8)
- 4 Umfassung von Keil 1 mit Stützpfeilern MR 189–193 (Fläche 9)
- 5 Eingangsbereich des Nordost-Vomitoriums (Fläche 12)
- 6 Südaditus und südliche Eingangshalle (Fläche 4)
- A Sanierungsteilbereich Keil 1, Umfassung mit Stützpfeilern MR 189–193
- B Sanierungsteilbereich nördliche Cavea-Abschlussmauer mit Entlastungsbögen.

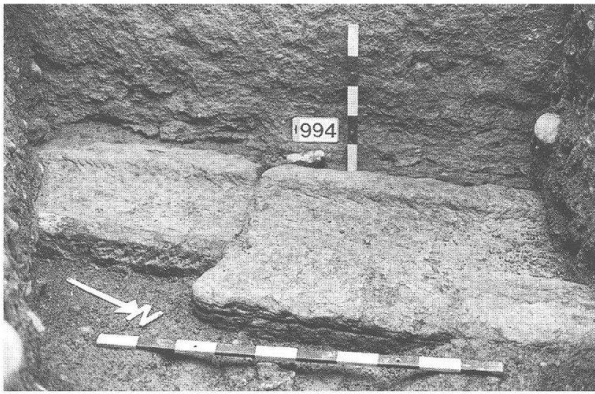
Abb. 4: Augst, Theatersanierung (Grabung 1997.55). Sondierschnitt durch den südlichen Arenabereich. Blick an den Fuss der Podiumsmauer des Amphitheaters (MR 38) mit den erhaltenen Grundputzschichten. Im Zentrum der in situ verbliebene untere Teil der Abwasserrinne, bestehend aus grossen Buntsandsteinquadern; die Abdeckung der Rinne ist bereits in römischer Zeit entfernt worden.

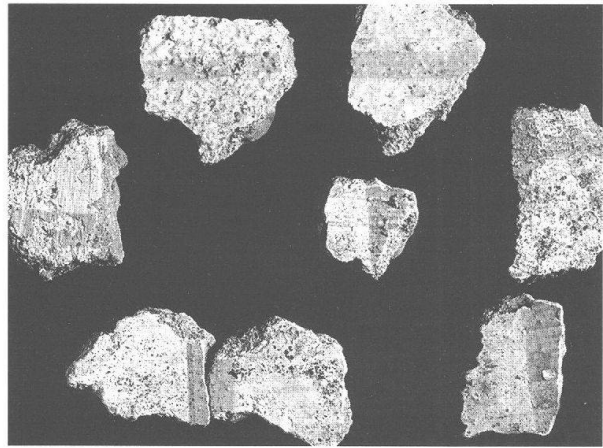
Abb. 5: Augst, Theatersanierung (Grabung 1997.55). Sondierschnitt durch den südlichen Arenabereich. Verputzreste der Podiumsmauer; über einer weissen Kalktünche sind Reste von horizontal und vertikal verlaufenden gelben Bändern erhalten.

Farbigkeit, die sich dem Publikum beim Anblick der Mauer bot. Gelbe und graue horizontal und vertikal verlaufende Bänder von unterschiedlicher Breite dienten zur Gliederung der Mauerfläche in einzelne Felder (Abb. 5). Weitere Fragmente mit Resten von rotbrauner, grüner und goldgelber Farbe belegen, dass nebst Linienmalerei auch ornamentale und vegetabile, möglicherweise sogar figürliche Motive vorhanden gewesen sein müssen (Abb. 6)<sup>6</sup>.

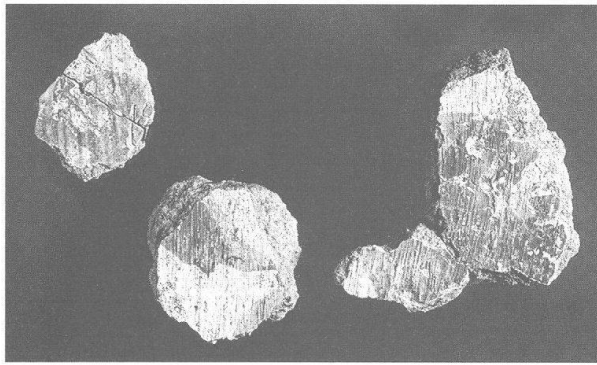
Abb. 6: Augst, Theatersanierung (Grabung 1997.55). Sondierschnitt durch den südlichen Arenabereich. Verputzreste der Podiumsmauer; über einer weissen Kalktünche sind Reste von ornamentalen oder vegetabilen rotbraunen und dunkelgrünen Motiven erhalten.

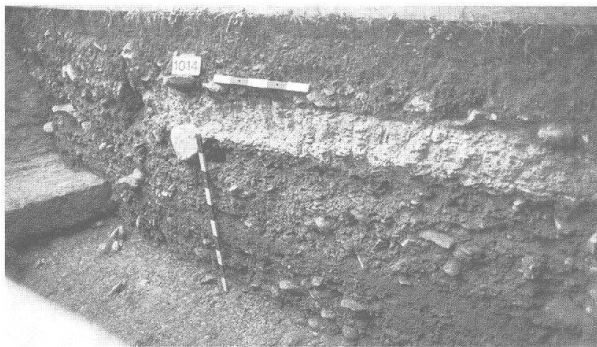
Abb. 7: Augst, Theatersanierung (Grabung 1997.55). Sondierschnitt durch den südlichen Arenabereich. Schnitt durch einen Mörtelmischplatz aus der Bauzeit des zweiten szenischen Theaters; am linken Bildrand die Abwasserrinne des Amphitheaters.

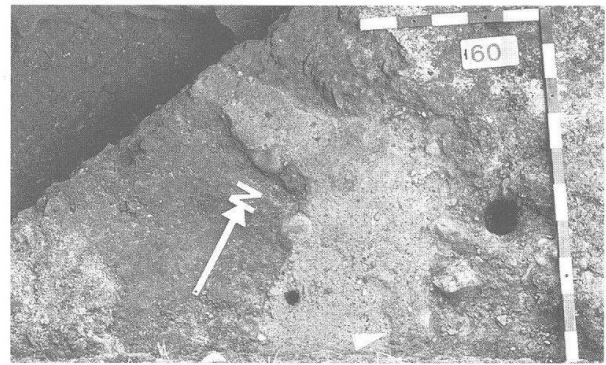
Abb. 8: Augst, Theatersanierung (Grabung 1997.55). Sondierschnitt durch den südlichen Arenabereich. Möglicher Standort einer Schmiedesse aus der Bauzeit des zweiten szenischen Theaters. Am rechten unteren Bildrand ist die Grube zu erkennen, die evtl. den Herdraum bildete; im Zentrum die verhärtete Schicht, auf der sich ein rötlich verfarbter Abdruck befand, der von einem Düsenziegel stammen könnte (in der S/W-Abb. schlecht zu erkennen, vgl. kl. Pfeil). Die zwei Pfostenlöcher scheinen zur Konstruktion zu gehören.

fragmenten enthielt<sup>9</sup>. Die Düsenziegel scheinen zerschlagen und dann vor Ort ausplaniert worden zu sein. Tatsächlich haben wir unter der Aschen-/Düsenziegelschicht auch eine Struktur angegraben, die von einer Schmiedesse oder einer ähnlichen Konstruktion stammen könnte (Abb. 8). Eine grubenartige Vertiefung, die sich im Südprofil des Grabens deutlich fortsetzt, dürfte das Zentrum der Konstruktion gebildet haben. Um die Grube herum befand sich ein hellbraunes, lehmig-sandiges, durch Hitze einwirkung gehärtetes Niveau, auf dem sich ein orangerot verfarbter, möglicherweise von einem Düsenziegel stammender Lehmrest abzeichnete. Noch unklar ist die Interpretation einer weiteren, flachen, mit Branntkalk ausgekleideten Grube unmittelbar neben der mutmasslichen Essenkonstruktion. Aufgrund der Stratigraphie muss diese mit Aschenmaterial verfüllte Grube zeitgleich mit der vermuteten Esse sein. Ungeklärt ist im weiteren auch die Deutung zweier Pfostenlöcher, die mit der Konstruktion in Zusammenhang stehen. Eine für 1998 geplante Ausweitung sieht vor, die gesamte Struktur flächig freizulegen.

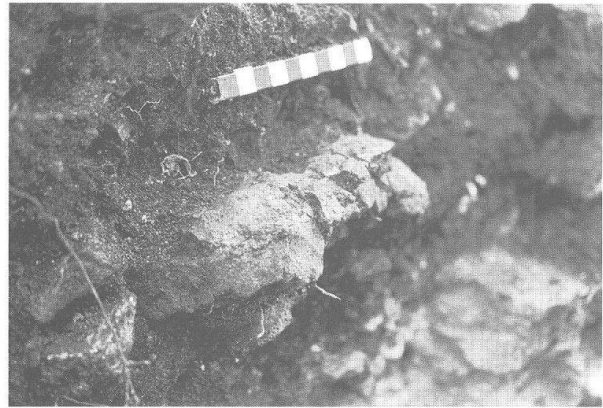
Abb. 11: Augst, Theatersanierung (Grabung 1997.55). Nordaditus und nördliche Podiumsmauer des Amphitheaters. Profil des westlichen Grabungsrandes mit Aschenschicht und dem Düsenziegel einer zerschla-genen und ausplanierten Esse.

lenhaltigen Schicht kamen wiederum Überreste von extrem verschlackten Düsenziegeln aus Lehm zum Vor-schein. Bei einem Exemplar, das im Profil des westlichen Grabungsrandes steckte, ist die glasig verbrannte, einst dem Herd zugewandte Oberfläche noch vollständig erhalten (Abb. 11; 12). Die hinteren, weniger stark gebrannten Teile des Düsenziegels sind weggebrochen oder haben sich im Verlauf der Bodenlagerung aufgelöst. Die Stirnseite ist sehr stark verschlackt und stellenweise angeschmolzen, was die zum Teil über die Windform reichenden Schlacke-tropfen erklärt (Abb. 12)<sup>14</sup>. Wie die Verformungen der gla-sigen Oberfläche zeigen, muss der Ziegel bereits im Verlauf seiner Nutzung, evtl. unter der starken Hitzeeinwirkung,

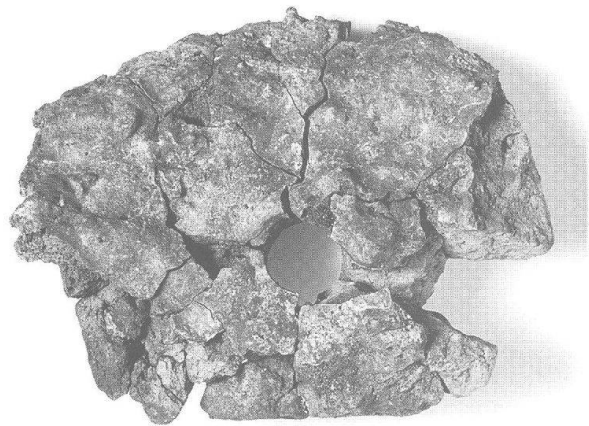
Abb. 12: Augst, Theatersanierung (Grabung 1997.55). Spickel zwischen Nordaditus und nördlicher Podiumsmauer des Amphitheaters. Stark verschlackte, zum Teil angeschmolzene Stirnseite des Düsenziegels von Abbildung 11; im Zentrum die kreisrunde Windform. Max. Breite: 160 mm; max. Höhe: 130 mm; Dm. der Windform: 24 mm.

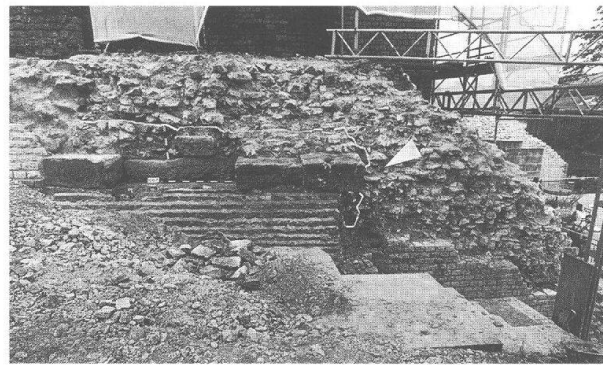
Abb. 13: Augst, Theatersanierung (Grabung 1997.55). Umfassung von Keil 1 mit Stützpfйлern MR 189–193. Ansicht an die Umfassung und die Überreste des westlichsten Stützpfйлers von Keil 1 (MR 189). Die weisse Linie markiert die Grenze zwischen dem älteren, beigen Kalkmörtel (oberhalb und rechts der Linie) und dem jüngeren, bräunlichroten Mörtel mit Ziegelschrotzuschlag (unterhalb und links der Linie). Die Mörtelgrenze deutet auf einen massiven Umbau am Stützpfйler hin. Der Pfeil markiert den Ausschnitt von Abbildung 14.

durch den Mauerkörper hindurchschliessenden Sandsteingurte verändert oder neu gesetzt wurden. Um die Gurtquader des erneuerten Pfeilers sauber in das ältere Kernmauerwerk einbinden zu können, musste der Mauerkerntellenweise ausgebrochen werden. Der Ausbruch über den neu versetzten Quadern wurde im gleichen Arbeitsgang wie die Reparatur an der Umfassungsmauer und mit demselben Mörtel vermauert.

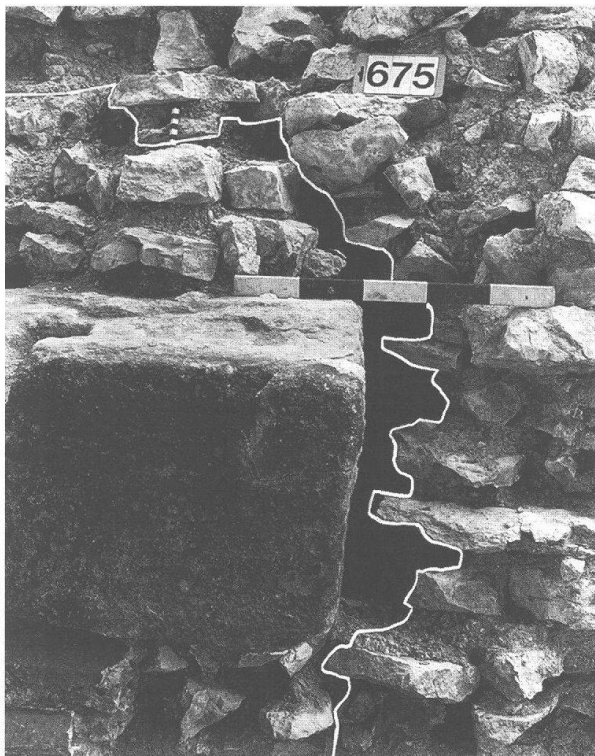
Abb. 14: Augst, Theatersanierung (Grabung 1997.55). Umfassung von Keil 1 mit Stützpfeilern MR 189–193. Detail der Situation von Abbildung 13; rechts die Spuren des Ausbruchs in der Umfassungsmauer, links einer der nachträglich eingesetzten oder in ihrer Lage veränderten Quader des Sandsteingurts. Die weisse Linie markiert wiederum die Trennung zwischen den beiden unterschiedlichen Mörteln, die in der Schwarzweissabbildung nicht erkennbar ist.

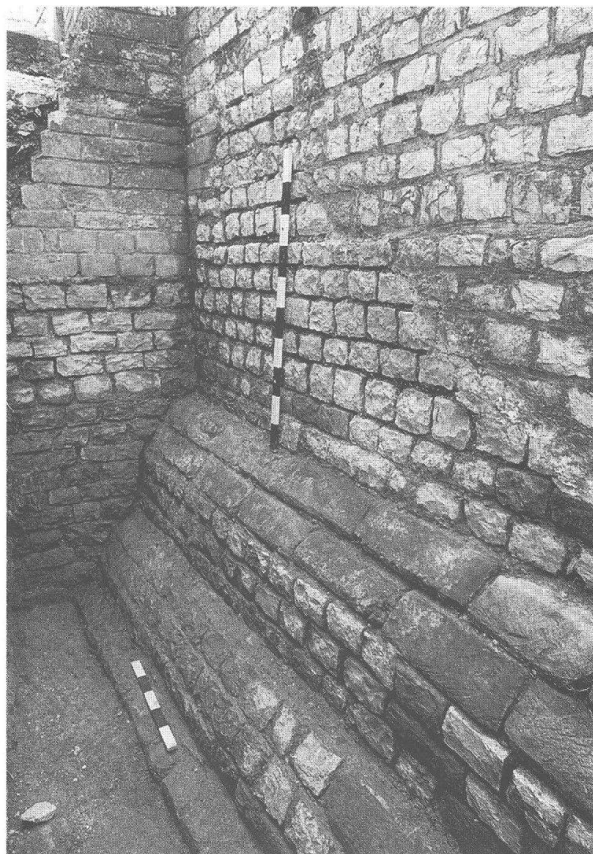
Nebst antiken Umbauten liessen sich auch neue Aufschlüsse zu den ursprünglichen Mauerzügen des zweiten szenischen Theaters gewinnen. Westlich des Stützpfeilers 189 konnten wir einen Teil der Fundamentzone der Umfassungsmauer (MR 57) freilegen. Der Mauerfuss war hier sehr sorgfältig gearbeitet und verbreiterte sich, um die Druckverhältnisse besser in den Boden ableiten zu können, in einer zweifachen Abfasung und einem ca. 15 cm breiten Mauerabsatz um 62 cm nach Norden (Abb. 16). Innerhalb der Fundamentzone stiess der Stützpfeiler 189 mit einer deutlichen Fuge an die Umfassungsmauer; der fehlende Mauerverband scheint in diesem Fall kein chronologisches Indiz zu sein, sondern eher durch den Bauablauf bedingt.

Abb. 16: Augst, Theatersanierung (Grabung 1997.55). Umfassung von Keil 1 mit Stützpfeilern MR 189–193. Ansicht an die Umfassungsmauer im Bereich westlich von Stützpfeiler 189. Am Übergang zur Fundamentzone weist die Umfassungsmauer eine doppelte Abfasung auf. Links Pfeiler 189, dessen Schale hier mit einer Stossfuge an die Umfassung zieht.

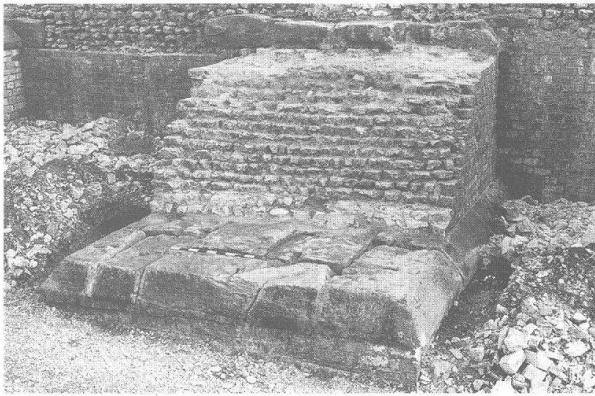
Stützpfeiler schossen (Abb. 17). Die abgeschrägten Buntsandsteinquader dienten nicht bloss optischen Zwecken, indem sie die Stellen, an denen sich der Pfeilerquerschnitt gegen oben reduzierte, kaschierten, sie übernahmen auch

Abb. 17: Augst, Theatersanierung (Grabung 1997.55). Umfassung von Keil 1 mit Stützpfeilern MR 189–193. Freigelegter Bereich eines originalen Sandsteingurts von Stützpfeiler 191; Übersicht.

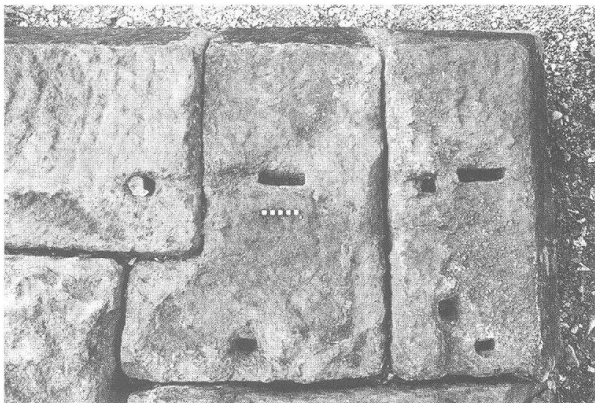
wichtige statische Aufgaben: Indem sie ineinander verzahnt und in den Randzonen sogar miteinander verklammert wurden, bildeten sie zusammenhängende, stabile Sandsteinplatten, die in die Umfassungsmauern eingebunden für eine solide Einheit von Stützpfeiler und Umfassung sorgten (Abb. 18)<sup>18</sup>. Die Eisenklammern, welche die Quader zusammenhielten, sind heute ausgeraubt. Erhalten geblieben sind hingegen die Klammerlöcher und an einzelnen Stellen der Bleiverguss, der zur Fixierung der Eisenklammern diente (Abb. 19). Ein interessantes Detail zeigt ausserdem Abbildung 18, auf der ersichtlich ist, dass ein Wolfsloch in der Folge zur Verklammerung der beiden angrenzenden Quader weiterverwendet wurde.

Abb. 18: Augst, Theatersanierung (Grabung 1997.55). Umfassung von Keil 1 mit Stützpfeilern MR 189–193. Ausschnitt des Sandsteingurts von Abbildung 17. Deutlich erkennbar sind die Verzahnung der Quader und die Spuren der Eisenverklammerung. Im Zentrum ein Wolfsloch, das nach dem Versetzen als doppeltes Klammerloch weiterverwendet wurde. Im Klammerloch links in situ erhaltene Reste der originalen Verklebung. Einteilung des Massstabs: 1 cm.

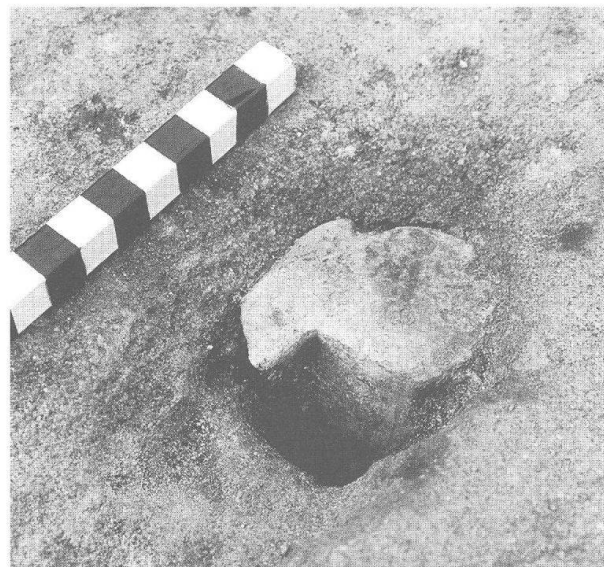
Abb. 19: Augst, Theatersanierung (Grabung 1997.55). Umfassung von Keil 1 mit Stützpfeilern MR 189–193. Detail des Klammerlochs von Abbildung 18 mit dem in situ verbliebenen Bleiverguss und dem Negativ der Eisenklammer. Einteilung des Massstabs: 1 cm.

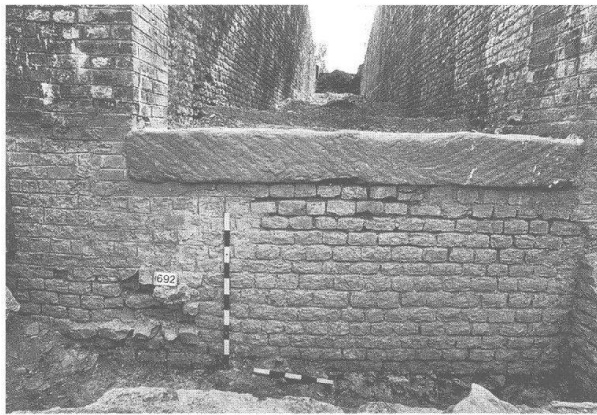
Abb. 20: Augst, Theatersanierung (Grabung 1997.55). Eingangsbereich des Nordost-Vomitoriums. Ansicht an die erhaltene Schwelle des Nordost-Vomitoriums und die innere Umfassungsmauer (MR 55). Links vom Massstab sind die Spuren einer Reparatur an der Mauerschale zu erkennen; die vorstehenden und ausgebrochenen Steine unter der Fotonummer sind Reste einer abgebrochenen Quermauer (gleich derjenigen am rechten Bildrand), die ausgebrochene Hälfte der Verzahnung wurde nachträglich repariert. Die Zone über der Fotonummer ist eine zu Beginn des 20. Jahrhunderts erneuerte Mauerschale.

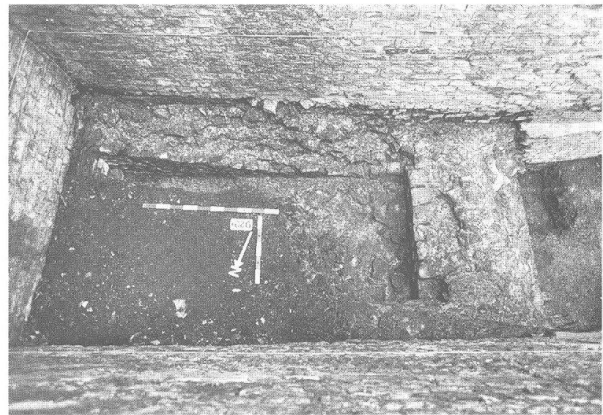
Abb. 21: Augst, Theatersanierung (Grabung 1997.55). Eingangsbereich des Nordost-Vomitoriums. Umbau- oder Reparaturmassnahmen in der Kammer östlich vom Nordost-Vomitorium; über den Abbruchkronen älterer Mauerzüge wurden mit fast identischem Verlauf neue Mauerpartien errichtet. Beide Bauphasen gehören zum jüngeren szenischen Theater. Links von der Quermauer ist ein Stück der ringförmig verlaufenden, 7 m breiten Fundamentplattform zu erkennen, auf der die gesamte Umfassung des jüngsten Baus ruht.

den oben erwähnten Reparaturen an der Umfassung von Keil 1 gleichgesetzt werden dürfen. Argumentiert man mit der Beschaffenheit des verwendeten Mauermörtels, so sind die beiden Umbau-/Reparaturphasen zeitlich voneinander zu trennen<sup>20</sup>.

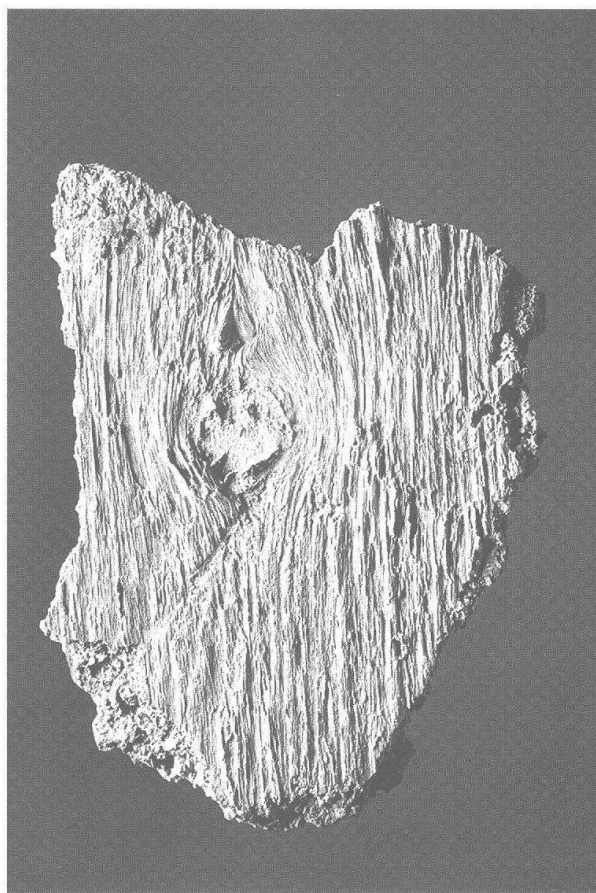
In Zusammenhang mit dem Umbau zum zweiten szenischen Theater (3. Bauperiode) steht vermutlich eine Reihe von Bretternegativen, die sich im Kalksinter unter einer Bauschuttschicht erhalten haben (Abb. 23)<sup>23</sup>. Die Holzstruktur der Bretter zeichnete sich im feinen Kalksinter so-

23 Zuständig für die Erhaltungsbedingungen war in diesem Fall die starke Durchfeuchtung des Mauerfusses im Ostteil des Südaditus, die in Verbindung mit Kalkausschwemmungen aus den Bauschuttschichten zur Bildung der konservierenden Kalksinterschicht führte.

Abb. 23: Augst, Theatersanierung (Grabung 1997.55). Südaditus und südliche Eingangshalle. Mörtelstück und Sinterschicht mit Holznegativen; Detail der Bretter von Abbildungen 24 und 25. Max. Länge: 85 mm.

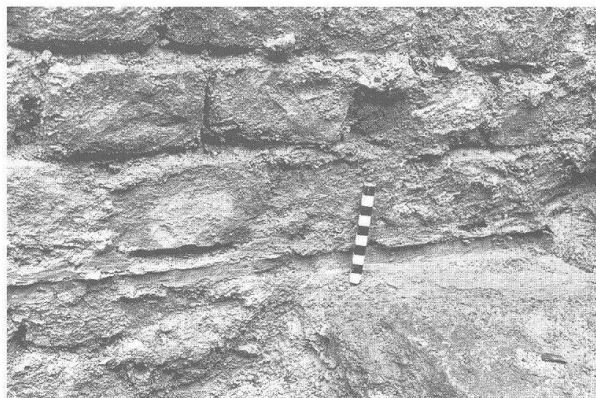
wohl in der Fläche als auch entlang der Mauern gestochen scharf ab, so dass sich die Lage der Hölzer nachvollziehen liess (Abb. 24). Es zeigte sich, dass die Bretter zum Teil nebeneinander, zum Teil aber auch leicht versetzt übereinander lagen, als ob man sie an dieser Stelle entlang der Mauer zwischengelagert hätte (Abb. 25). Unklar ist die Interpretation des Befundes. Sowohl die Fundlage als auch

Abb. 24: Augst, Theatersanierung (Grabung 1997.55). Südaditus und südliche Eingangshalle. Abdrücke zweier übereinanderliegender Bretter im Kalksinter entlang der älteren Mauerzüge des Südaditus.

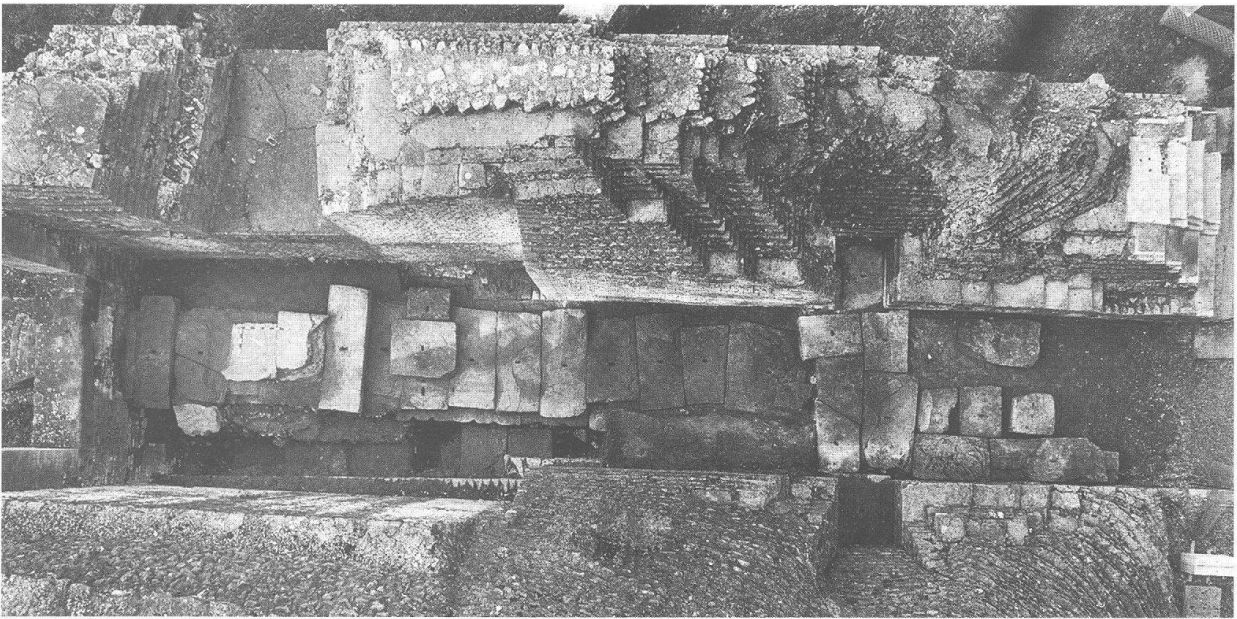
Vielfältige, in ihrem Gesamtzusammenhang noch sehr unklare Umbauspuren liessen sich auch am Abwasserkanal beobachten, der durch den Südaditus führt (Abb. 26). Sowohl der Baubefund als auch die Stratigraphie lieferten im untersuchten Abschnitt Hinweise auf nicht weniger als fünf Kanalphasen (Abb. 27). Ob es sich bei allen

▲ Abb. 26: Augst, Theatersanierung (Grabung 1997.55). Südaditus und südliche Eingangshalle. Aufsicht auf die vollständig freigelegte und gereinigte Sandsteinabdeckung des Abwasserkanals im Bereich des Südaditus. Die annähernd quadratische Platte auf der linken Bildhälfte ist die Abdeckung des antiken Einstiegschachts.

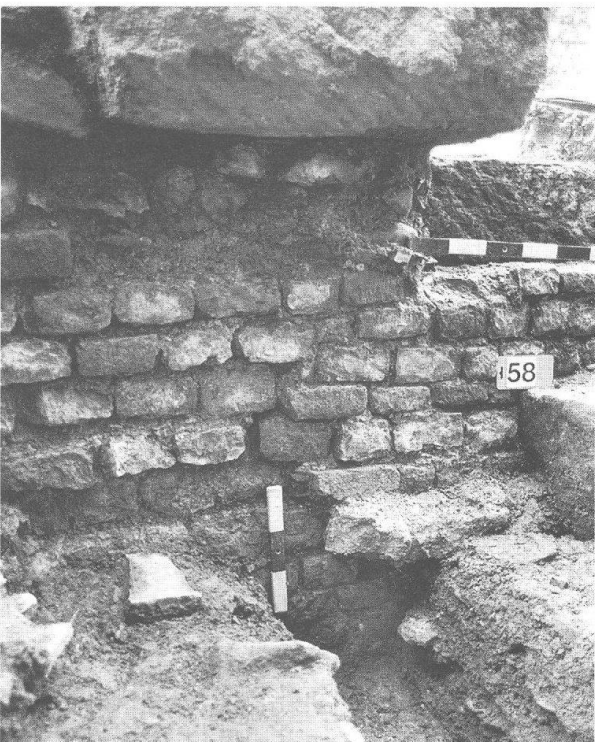
◀ Abb. 27: Augst, Theatersanierung (Grabung 1997.55). Südaditus und südliche Eingangshalle. Ansicht an eine der verschiedenen Baufugen im Kleinquaderwerk der Wangermauern des Abwasserkanals.

fünf Phasen um «echte» Bauphasen handelt oder ob nicht zumindest ein Teil der Baufugen Arbeitsabschnitte während der Bauzeit markiert, wird im Rahmen der Gesamtauswertung abzuklären sein. Das Auseinanderdividieren der einzelnen Bauphasen gestaltete sich insofern schwierig, als dass Baufugen, die sich an der Aussenschale der Kanalwandung und in den zugehörigen Profilen deutlich abzeichneten, sich im Innern des Kanals nicht mehr oder nur sehr undeutlich erkennen liessen. Hinzu kam, dass die Sandsteinbodenplatten des Abwasserkanals zwischen die Wangenmauern gesetzt wurden und somit im Kanalinnern mögliche Baufugen im unteren Mauerteil vollständig verdecken. In jedem Fall ist die bereits 1995 postulierte grobe Aufteilung in einen älteren Kanal aus Kleinquaderwerk und einen jüngeren Abschnitt bestehend aus grossen Sandsteinquadern noch weiter zu differenzieren. Demzufolge ist der ältere Abschnitt aus Kalksteinhandquadern weniger einheitlich als bisher angenommen. Im weiteren liess sich an den Aussenseiten der grossen Sandsteine des Umleitungskanals feststellen, dass die viereckigen Vertiefungen auf den Seitenflächen der Quader keine Hebellöcher darstellen, wie 1995 vermutet, sondern, zusammen mit weiteren Bearbeitungsspuren auf den Aussenseiten der Quader, zu einem Hebesystem gehören, das zum Versetzen der Quader diente. Die Bearbeitungen sind also primäre Spuren, womit nichts mehr darauf hindeutet, dass es sich bei den grossen Sandsteinquadern um Spolien handelt. Im Gegenteil, die grob zugehauenen Steine scheinen viel eher in bruchfrischem Zustand verbaut worden zu sein. Um wiederverwendete Sandsteine könnte es sich jedoch bei den Kanalabdeckplatten und der obersten Rahmung des Einstiegschachtes handeln. Diese Steine sind nämlich mit Hilfe eines Wolfs, also eines anderen Hebesystems, versetzt worden. Es ist denkbar, dass jeweils bei Umbaumaassnahmen am Kanal die Abdeckung und die Rahmung des Einstiegschachts sorgfältig entfernt, beiseite gelegt und danach wieder in ihrer ursprünglichen Funktion verbaut wurden<sup>24</sup>. Festhalten lässt sich bereits beim jetzigen Auswertungsstand, dass der Abwasserkanal zur Zeit der Benutzung des zweiten szenischen Theaters mindestens einmal aufgestockt wurde, und zwar noch bevor man die spätere Umleitung aus grossen Buntsandsteinquadern errichtete<sup>25</sup>. Im weiteren hat sich gezeigt, dass, zumindest innerhalb des Südaditus, die gesamte heute erhaltene Sandsteinplattenabdeckung des Kanals das Resultat der letzten Umbauphase darstellt, somit also zeitgleich mit dem Umleitungskanal aus Sandstein ist. Auch der Kanaleinstiegschacht gehört in diese jüngste Phase (Abb. 28)<sup>26</sup>.

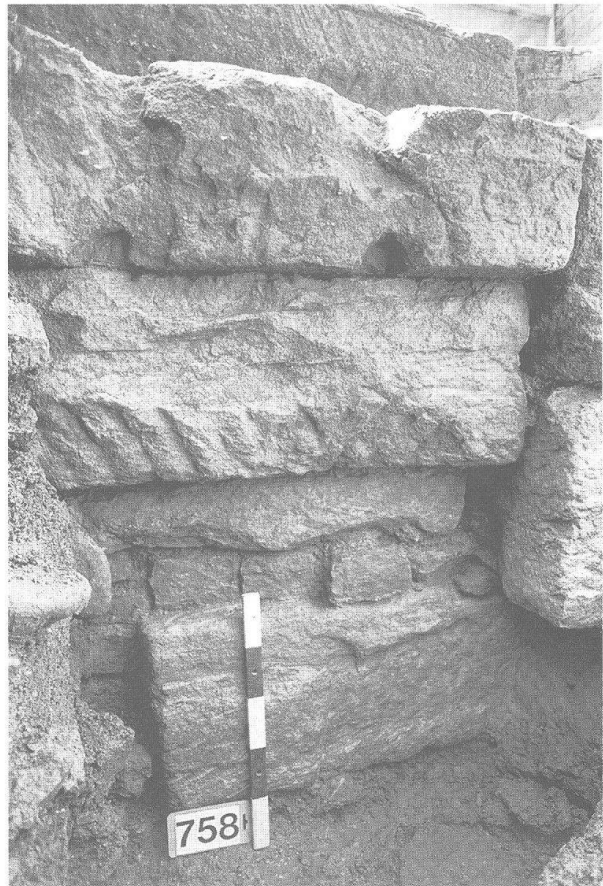
Abb. 28: Augst, Theatersanierung (Grabung 1997.55). Südaditus und südliche Eingangshalle. Ansicht an die Aussenseite des antiken Kanaleinstiegschachts des Abwasserkanals. Im unteren Teil ein Sandsteinquader und Reste von Kleinquadermauerwerk, die zu einer älteren Kanalphase gehören, darüber Sandsteine der jüngsten Kanalphase, zum Teil mit Abarbeitungen, die zum Versetzen der Quader dienten (vgl. die beiden «Löcher» an der Unterkante des zweitobersten Quaders).

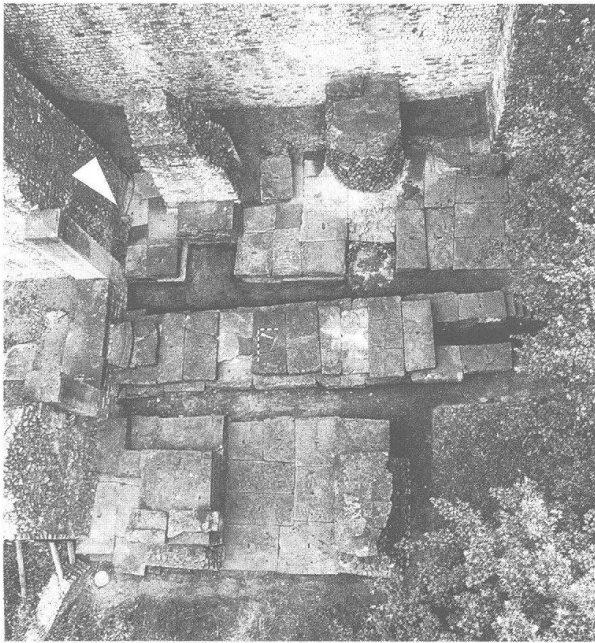
Im Rahmen der Dokumentationsarbeiten wurden die zu grossen Teilen überwachsenen Sandsteinfundamente der südlichen Eingangshalle und die Abdeckplatten des Abwasserkanals von Unkraut und im Verlauf der Zeit abgelagerten Sedimenten befreit (Abb. 29). Nach der Reinigung liessen sich auch in der Südhalle auf den Fundamentquadern diverse Bearbeitungsspuren erkennen, die

Abb. 29: Augst, Theatersanierung (Grabung 1997.55). Südaditus und südliche Eingangshalle. Aufsicht auf die vollständig freigelegten und gereinigten Buntsandsteinfundamente der südlichen Eingangshalle. Im Zentrum der Abwasserkanal, der die Halle in Längsrichtung durchquert. Der Pfeil markiert das Fundament mit den Risslinien von Abbildung 30.

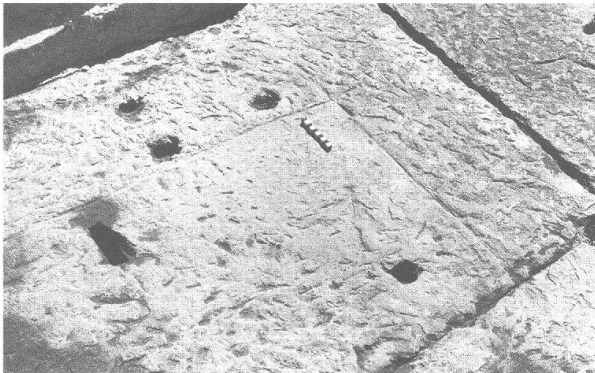
wertvolle Hinweise zur Rekonstruktion des Aufgehenden liefern. Nebst Dübel- und Wolfslöchern sind in diesem Zusammenhang vor allem Abarbeitungen für die nächsthöhere, heute ausgeraubte Quaderlage sowie die Lage der Gurtpfeiler markierende Risslinien zu nennen (Abb. 30)<sup>27</sup>. Eindeutige Bearbeitungsspuren belegen, dass die Fundamentquader ursprünglich miteinander verklammert waren. Rostspuren und *in situ* verbliebene verbogene Bleireste in den Klammerlöchern zeugen von den einst vorhandenen Eisenklammern, die gewaltsam entfernt und als wertvolles Rohmaterial wiederverwendet wurden.

Abb. 30: Augst, Theatersanierung (Grabung 1997.55). Südaditus und südliche Eingangshalle. Sandsteinfundament mit den Baurisslinien eines Gurtpfilers. Rechts das Wolfsloch zum Versetzen des Quaders, links ein Dübelloch; im Hintergrund drei Stemmilöcher.
