Das römische Theater von Augst. Sanierungs- und Forschungsarbeiten 1997

Thomas Hufschmid
(mit einem Beitrag von Markus Horisberger)

Zusammenfassung

Die Sanierungsarbeiten konzentrierten sich auf die Nordwestecke des Theaterbaus. Eine Fotoreportage vermittelt Einblick in die Arbeitsabläufe.

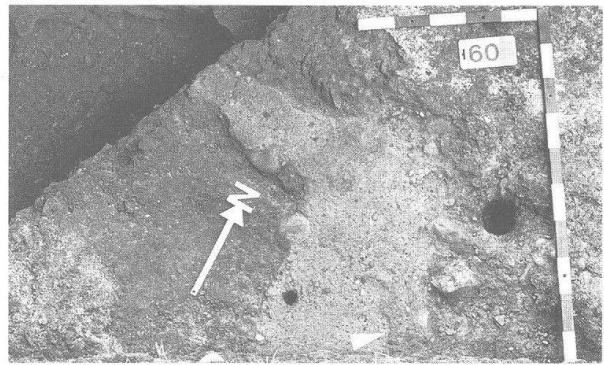
Abb. 8: Augst, Theatersanierung (Grabung 1997.55). Sondierschnitt durch den südlichen Arenabereich. Möglicher Standort einer Schmiedesse aus der Bauzeit des zweiten szenischen Theaters. Am rechten unteren Bildrand ist die Grube zu erkennen, die evtl. den Herdraum bildete; im Zentrum die verhärtete Schicht, auf der sich ein rötlich verfärbter Abdruck befand, der von einem Düsenziegel stammen könnte (in der S/W-Abb. schlecht zu erkennen, vgl. kl. Pfeil). Die zwei Pfostenlöcher scheinen zur Konstruktion zu gehören.

fragmenten enthielt⁹. Die Düsenziegel scheinen zerschlagen und dann vor Ort ausplaniert worden zu sein. Tatsächlich haben wir unter der Aschen-/Düsenziegelschicht auch eine Struktur angegraben, die von einer Schmiedesse oder einer ähnlichen Konstruktion stammen könnte (Abb. 8). Eine grubenartige Vertiefung, die sich im Südprofil des Grabens deutlich fortsetzt, dürfte das Zentrum der Konstruktion gebildet haben. Um die Grube herum befand sich ein hellbraunes, lehmig-sandiges, durch Hitze einwirkung gehärtetes Niveau, auf dem sich ein orangerot verfärbter, möglicherweise von einem Düsenziegel stammender Lehmrest abzeichnete. Noch unklar ist die Interpretation einer weiteren, flachen, mit Branntkalk ausgekleideten Grube unmittelbar neben der mutmasslichen Essenkonstruktion. Aufgrund der Stratigraphie muss diese mit Aschenmaterial verfüllte Grube zeitgleich mit der vermuteten Esse sein. Ungeklärt ist im weiteren auch die Deutung zweier Pfostenlöcher, die mit der Konstruktion in Zusammenhang stehen. Eine für 1998 geplante Ausweitung sieht vor, die gesamte Struktur flächig freizulegen.

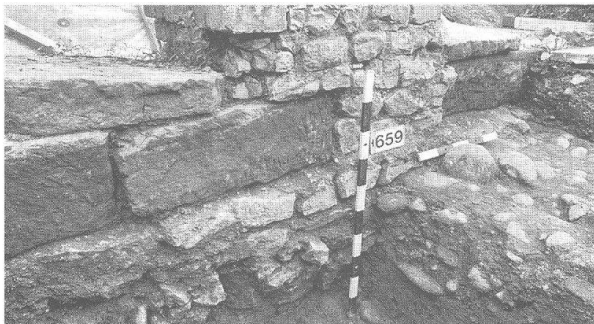
Abb. 9: Augst, Theatersanierung (Grabung 1997.55). Westcarcer des Amphitheaters. Buntsandsteinschwelle von der Carcerinnenseite her gesehen. Links die grob behauenen Stirnflächen der zur Nordpforte gehörenden Schwelle, rechts ein Quader des zentralen Schwellenteils mit einfacher Anathyrosis auf der Stirnseite, die auf einen Sandsteinplattenboden in der älteren Carcerphase hinweisen könnte.

der nachträglich eingebauten Seitenpforten zeigt deutlich, dass hier keine Steinplatten angestossen haben (Abb. 9). Das Bodenniveau der jüngeren Carcerphase muss also, zumindest im Bereich der nischenartigen Erweiterungen, aus Holz, Sand oder Erde bestanden haben und in Zusammenhang mit dem Abbruch des Carcers entfernt worden sein.

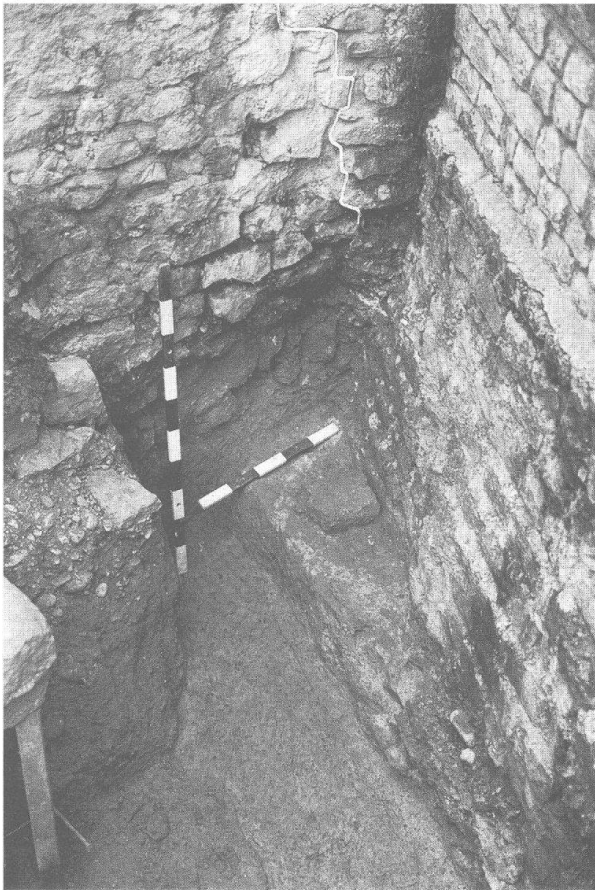
In dieser kleinen Sondierung liess sich die Überlagerung von Mauern aller drei bis jetzt bekannten Hauptbauperioden hervorragend ablesen (Abb. 10). Der in der chronologischen Abfolge älteste Mauerzug, von dem über einem ca. 50 cm mächtigen Stinkkalkfundament noch vier Steinlagen des aufgehenden Mauerwerks erhalten waren, lag direkt unter der Aditusmauer des späteren zweiten szenischen Theaters (3. Bauperiode). Allerdings wich er gegen Westen deutlich von der Flucht der Aditusmauer ab. Aufgrund der Machart und der Fundament- und Abbruchkoten ist dieser älteste Mauerzug höchstwahrscheinlich mit einer Reihe von bereits früher gefassten und dem ersten szenischen Theater (1. Bauperiode) zugewiesenen Mauern in Verbindung zu bringen¹². Über die Baugrube und die Abbruchkote dieser Mauer hinweg zog die Podiumsmauer (MR 30) des Amphitheaters (2. Bauperiode) mit der ihr vorgelagerten Abwasserrinne aus Buntsandstein. Dabei ist zu betonen, dass beim Bau des Amphitheaters der ältere Mauerzug nur gerade soweit abgebrochen wurde, dass sich das Sandniveau der Arena problemlos darüberlegen liess¹³.

Abb. 10: Augst, Theatersanierung (Grabung 1997.55). Nordaditus und nördliche Podiumsmauer des Amphitheaters. Blick auf die Überreste der verschiedenen Bauperioden; im Zentrum das Stinkkalkfundament der ältesten Bauperiode, von links her darüberziehend die Podiumsmauer des Amphitheaters (MR 30) und schräg auf dem Stinkkalkfundament aufliegend sowie die Podiumsmauer durchschlagend die Aditusmauer des zweiten szenischen Theaters (MR 1). (Die weiße Linie zeigt die tatsächliche Abbruchkante der Podiumsmauer, während der Bereich rechts von der Linie das Resultat einer modernen Restaurierung darstellt, bei der die Podiumsmauer fälschlicherweise bis an die jüngere Aditusmauer gezogen wurde.)

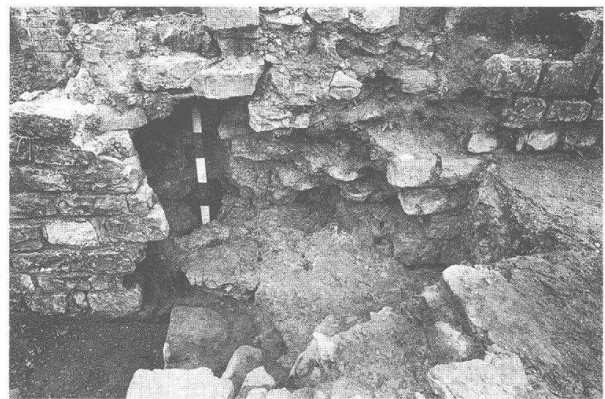
hat, um das Schalenmauerwerk des neuen Stützpfeilers besser in die bestehende Mauerschale einbinden zu können (Abb. 15); ein Aufwand, der letztlich auch eine bessere Verbindung zwischen angefügtem Stützpfeiler und bestehender Umfassungsmauer bewirkte. Abgesehen von diesen Ausbruchszonen im Randbereich des Pfeilers blieb die Schale der älteren Umfassungsmauer ungestört, so dass sich ihre Überreste hinter dem angefügten Pfeilerkörper bis heute erhalten haben (Abb. 15).

Abb. 15: Augst, Theatersanierung (Grabung 1997.55). Umfassung von Keil 1 mit Stützpfeilern MR 189–193. Detail des nachträglich an die Umfassungsmauer angefügten Stützpfeilers 193. Am rechten Bildrand die originale Mauerschale der Umfassungsmauer, die hinter dem Pfeilerkörper durchzieht; im Zentrum der in Zusammenhang mit den Bauabklärungen entstandene Ausbruch in der Umfassungsmauer, der zum Einbinden des Schalenmauerwerks von Stützpfeiler 193 diente. Der rötliche Mörtel des Stützpfeilers enthielt Ziegelschrot, während die Umfassungsmauer aus «normalem» beigem Kalkmörtel bestand.

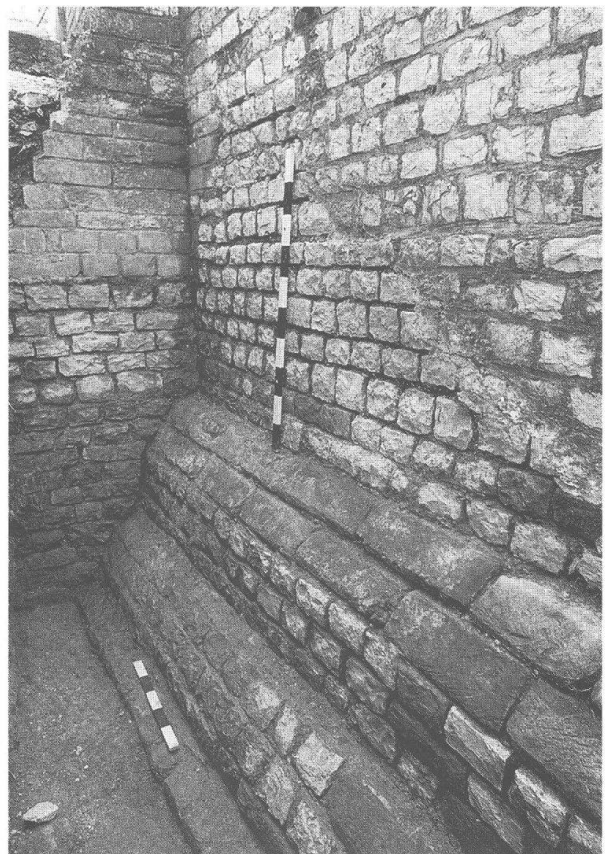
Nebst antiken Umbauten liessen sich auch neue Aufschlüsse zu den ursprünglichen Mauerzügen des zweiten szenischen Theaters gewinnen. Westlich des Stützpfeilers 189 konnten wir einen Teil der Fundamentzone der Umfassungsmauer (MR 57) freilegen. Der Mauerfuss war hier sehr sorgfältig gearbeitet und verbreiterte sich, um die Druckverhältnisse besser in den Boden ableiten zu können, in einer zweifachen Abfasung und einem ca. 15 cm breiten Mauerabsatz um 62 cm nach Norden (Abb. 16). Innerhalb der Fundamentzone stiess der Stützpfeiler 189 mit einer deutlichen Fuge an die Umfassungsmauer; der fehlende Mauerverband scheint in diesem Fall kein chronologisches Indiz zu sein, sondern eher durch den Bauablauf bedingt.

Abb. 16: Augst, Theatersanierung (Grabung 1997.55). Umfassung von Keil 1 mit Stützpfeilern MR 189–193. Ansicht an die Umfassungsmauer im Bereich westlich von Stützpfeiler 189. Am Übergang zur Fundamentzone weist die Umfassungsmauer eine doppelte Abfasung auf. Links Pfeiler 189, dessen Schale hier mit einer Stossfuge an die Umfassung zieht.

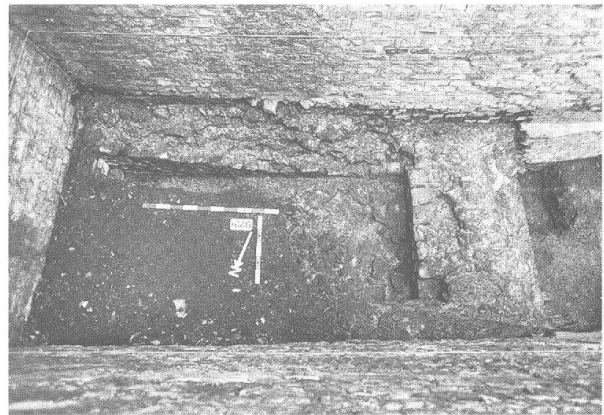
Auch die Sondierung im Eingangsbereich des Nordost-Vomitoriums führte zur Erkenntnis, dass die erhaltene Baubsubstanz des zweiten szenischen Theaters bei weitem nicht so einheitlich ist, wie bisher angenommen. Wiederum zeigte der angetroffene Baubefund, dass an den Umfassungsmauern des jüngsten Theaterbaus tiefgreifende Umbaumaassnahmen vorgenommen worden sind (Abb. 20; 21). Unklar ist zum jetzigen Zeitpunkt allerdings, ob die Umbauten im Eingangsbereich zum Vomitorium mit

Abb. 21: Augst, Theatersanierung (Grabung 1997.55). Eingangsbereich des Nordost-Vomitoriums. Umbau- oder Reparaturmassnahmen in der Kammer östlich vom Nordost-Vomitorium; über den Abbruchkronen älterer Mauerzüge wurden mit fast identischem Verlauf neue Mauerpartien errichtet. Beide Bauphasen gehören zum jüngeren szenischen Theater. Links von der Quermauer ist ein Stück der ringförmig verlaufenden, 7 m breiten Fundamentplattform zu erkennen, auf der die gesamte Umfassung des jüngsten Baus ruht.

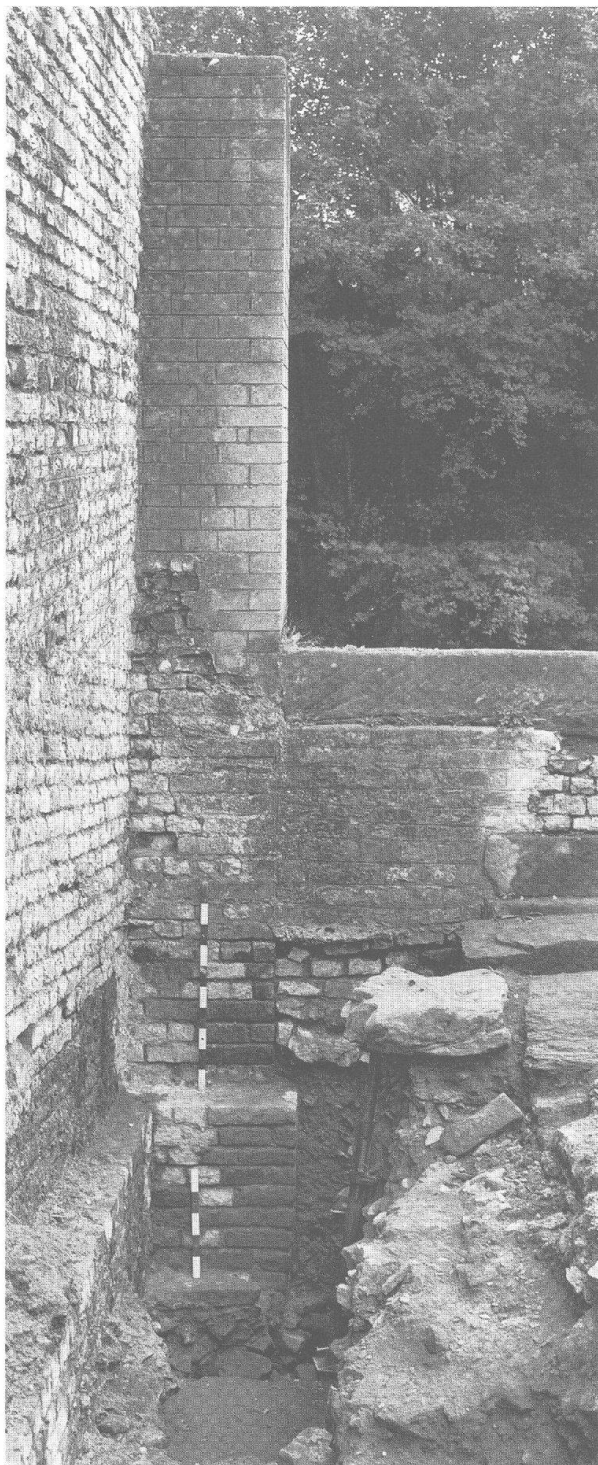
Abb. 22: Augst, Theatersanierung (Grabung 1997.55). Südaditus und südliche Eingangshalle. Blick von Norden in den Südaditus. Links die östliche Aditusmauer (MR 43) mit dem grösstenteils rekonstruierten, vorspringenden Gurt Pfeiler; auf der rechten Bildhälfte die Sandsteinschwelle der jüngsten Bauperiode. Unter diesen Mauerzügen, durch einen Absatz markiert, die Überreste älterer Bauphasen, vermutlich des Amphitheaters.

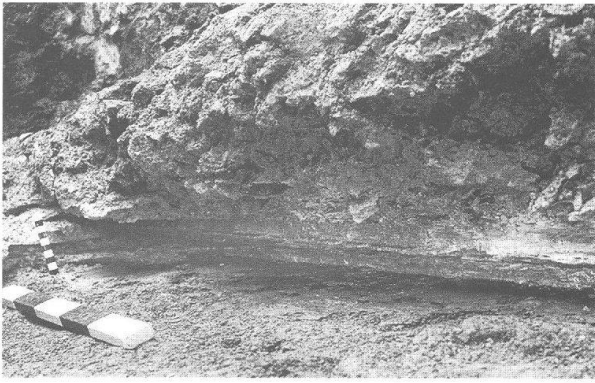
Abb. 25: Augst, Theatersanierung (Grabung 1997.55). Südaditus und südliche Eingangshalle. Bauschuttschicht mit den im Kalksinter erhaltenen Überresten von drei übereinanderliegenden Brettern.

der Untergrund und die fehlenden Balkenunterzüge sprechen eher gegen einen Holzboden, wie man ihn zunächst erwarten würde. Auch scheint ein Bodenniveau auf dieser Höhe in Verbindung mit dem Baubefund bei unserem jetzigen Wissensstand wenig Sinn zu ergeben. In Anbetracht der übereinandergestapelten Bretter ist daher eher an den Überrest einer Baustelleninstallation oder an hier deponierte und liegengebliebene Gerüstbretter zu denken.

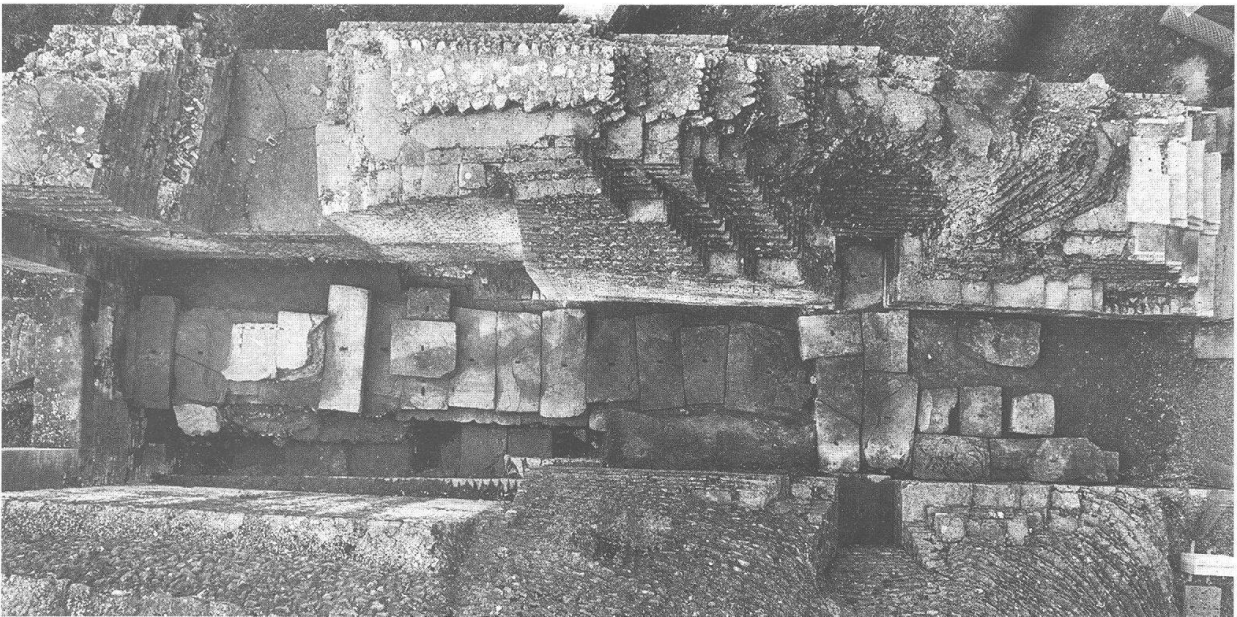
Vielfältige, in ihrem Gesamtzusammenhang noch sehr unklare Umbauspuren liessen sich auch am Abwasserkanal beobachten, der durch den Südaditus führt (Abb. 26). Sowohl der Baubefund als auch die Stratigraphie lieferten im untersuchten Abschnitt Hinweise auf nicht weniger als fünf Kanalphasen (Abb. 27). Ob es sich bei allen

▲ Abb. 26: Augst, Theatersanierung (Grabung 1997.55). Südaditus und südliche Eingangshalle. Aufsicht auf die vollständig freigelegte und gereinigte Sandsteinabdeckung des Abwasserkanals im Bereich des Südaditus. Die annähernd quadratische Platte auf der linken Bildhälfte ist die Abdeckung des antiken Einstiegschachts.

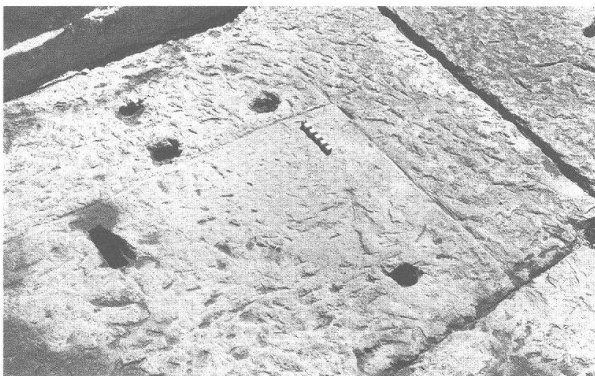
wertvolle Hinweise zur Rekonstruktion des Aufgehenden liefern. Nebst Dübel- und Wolfslöchern sind in diesem Zusammenhang vor allem Abarbeitungen für die nächsthöhere, heute ausgeraubte Quaderlage sowie die Lage der Gurtpfeiler markierende Risslinien zu nennen (Abb. 30)²⁷. Eindeutige Bearbeitungsspuren belegen, dass die Fundamentquader ursprünglich miteinander verklammert waren. Rostspuren und *in situ* verbliebene verbogene Bleireste in den Klammerlöchern zeugen von den einst vorhandenen Eisenklammern, die gewaltsam entfernt und als wertvolles Rohmaterial wiederverwendet wurden.

Abb. 30: Augst, Theatersanierung (Grabung 1997.55). Südaditus und südliche Eingangshalle. Sandsteinfundament mit den Baurisslinien eines Gurtpfieilers. Rechts das Wolfsloch zum Versetzen des Quaders, links ein Dübelloch; im Hintergrund drei Stemmlöcher.
