Artikel: Das römische Theater von Augst : Sanierungs- und Forschungsarbeiten
1997
Autor: Hufschmid, Thomas / Horisberger, Markus
DOI: <https://doi.org/10.5169/seals-395613>

Das römische Theater von Augst. Sanierungs- und Forschungsarbeiten 1997

Thomas Hufschmid
(mit einem Beitrag von Markus Horisberger)

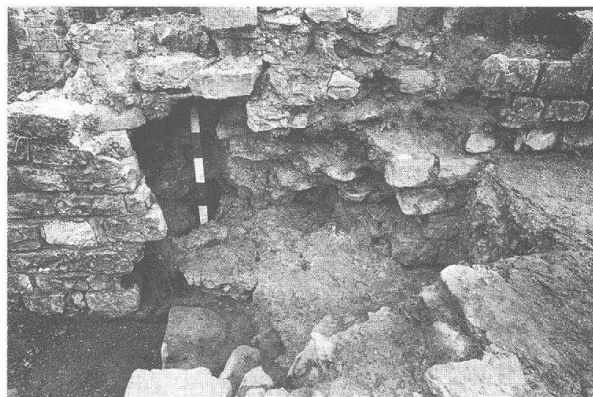
hat, um das Schalenmauerwerk des neuen Stützpfeilers besser in die bestehende Mauerschale einbinden zu können (Abb. 15); ein Aufwand, der letztlich auch eine bessere Verbindung zwischen angefügtem Stützpfeiler und bestehender Umfassungsmauer bewirkte. Abgesehen von diesen Ausbruchszonen im Randbereich des Pfeilers blieb die Schale der älteren Umfassungsmauer ungestört, so dass sich ihre Überreste hinter dem angefügten Pfeilerkörper bis heute erhalten haben (Abb. 15).

Abb. 15: Augst, Theatersanierung (Grabung 1997.55). Umfassung von Keil 1 mit Stützpfeilern MR 189–193. Detail des nachträglich an die Umfassungsmauer angefügten Stützpfeilers 193. Am rechten Bildrand die originale Mauerschale der Umfassungsmauer, die hinter dem Pfeilerkörper durchzieht; im Zentrum der in Zusammenhang mit den Bauabklärungen entstandene Ausbruch in der Umfassungsmauer, der zum Einbinden des Schalenmauerwerks von Stützpfeiler 193 diente. Der rötliche Mörtel des Stützpfeilers enthielt Ziegelschrot, während die Umfassungsmauer aus «normalem» beigem Kalkmörtel bestand.

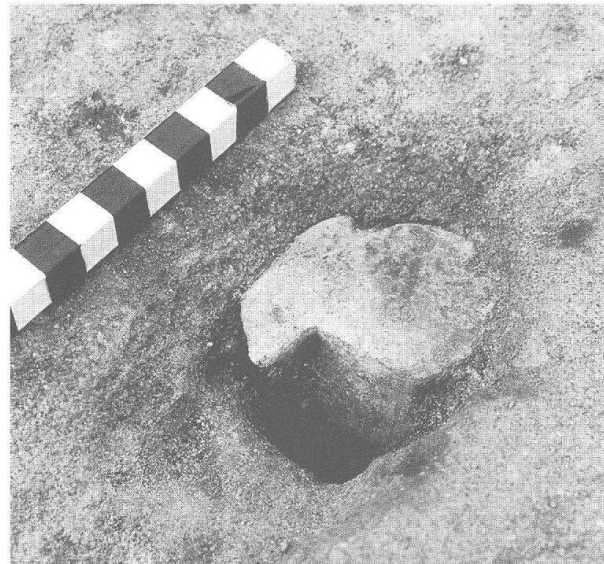
Abb. 19: Augst, Theatersanierung (Grabung 1997.55). Umfassung von Keil 1 mit Stützpfeilern MR 189–193. Detail des Klammerlochs von Abbildung 18 mit dem in situ verbliebenen Bleiverguss und dem Negativ der Eisenklammer. Einteilung des Massstabs: 1 cm.
