Artikel: Das römische Theater von Augst : Sanierungs- und Forschungsarbeiten

Das römische Theater von Augst. Sanierungs- und Forschungsarbeiten 1997

Thomas Hufschmid (mit einem Beitrag von Markus Horisberger)

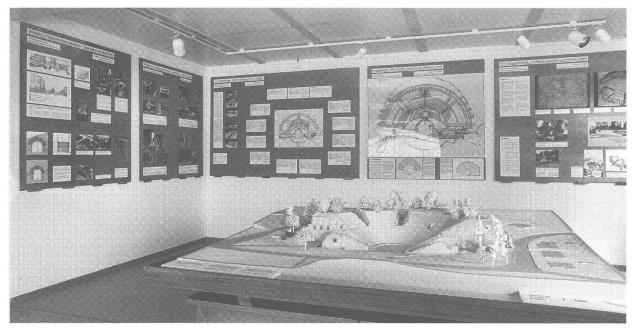
Abb. 1: Augst, Theatersanierung (1997). Für die Dauer der Sanierungsarbeiten erstellter Info-Pavillon mit austauschbaren Schautafeln und dem Arbeitsmodell aus Gips im Zentrum.

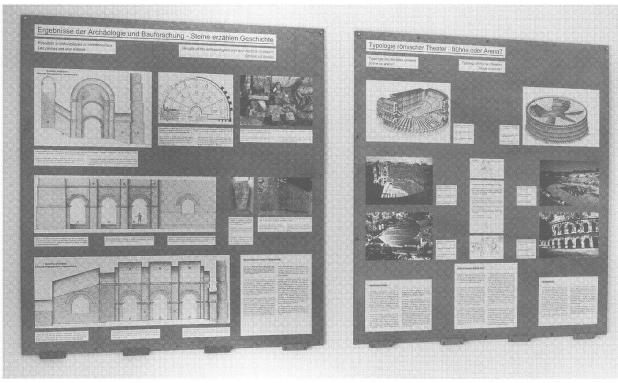
Abb. 2: Augst, Theatersanierung (1997). Info-Pavillon, Ausschnitt mit zwei Schautafeln.

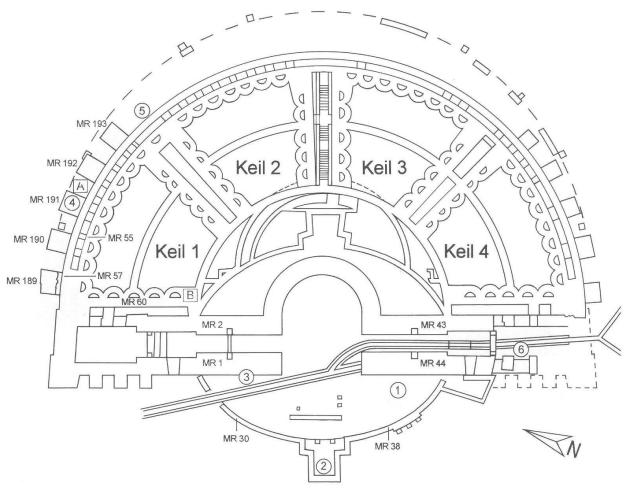
Abb. 3: Augst, Theatersanierung (Grabung 1997.55). Lageskizze ca. M. 1:700.

- 1 Sondierschnitt durch den südlichen Arenabereich (Fläche 6)
- 2 Westcarcer des Amphitheaters (Fläche 7)
- 3 Nordaditus und nördliche Podiumsmauer des Amphitheaters (Fläche 8)
- 4 Umfassung von Keil 1 mit Stützpfeilern MR 189–193 (Fläche 9)
- 5 Eingangsbereich des Nordost-Vomitoriums (Fläche 12)
- 6 Südaditus und südliche Eingangshalle (Fläche 4)
- A Sanierungsteilbereich Keil 1, Umfassung mit Stützpfeilern MR 189–193
- B Sanierungsteilbereich nördliche Cavea-Abschlussmauer mit Entlastungsbögen.

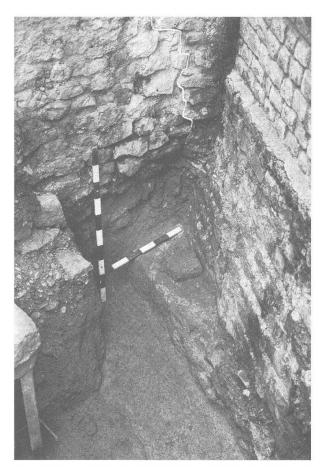
In dieser kleinen Sondierung liess sich die Überlagerung von Mauern aller drei bis jetzt bekannten Hauptbauperioden hervorragend ablesen (Abb. 10). Der in der chronologischen Abfolge älteste Mauerzug, von dem über einem ca. 50 cm mächtigen Stinkkalkfundament noch vier Steinlagen des aufgehenden Mauerwerks erhalten waren, lag direkt unter der Aditusmauer des späteren zweiten szenischen Theaters (3. Bauperiode). Allerdings wich er gegen Westen deutlich von der Flucht der Aditusmauer ab. Aufgrund der Machart und der Fundament- und Abbruchkoten ist dieser älteste Mauerzug höchstwahrscheinlich mit einer Reihe von bereits früher gefassten und dem ersten szenischen Theater (1. Bauperiode) zugewiesenen Mauern in Verbindung zu bringen¹². Über die Baugrube und die Abbruchkrone dieser Mauer hinweg zog die Podiumsmauer (MR 30) des Amphitheaters (2. Bauperiode) mit der ihr vorgelagerten Abwasserrinne aus Buntsandstein. Dabei ist zu betonen, dass beim Bau des Amphitheaters der ältere Mauerzug nur gerade soweit abgebrochen wurde, dass sich das Sandniveau der Arena problemlos darüberlegen liess¹³.

Abb. 10: Augst, Theatersanierung (Grabung 1997.55). Nordaditus und nördliche Podiumsmauer des Amphitheaters. Blick auf die Überreste der verschiedenen Bauperioden; im Zentrum das Stinkkalkfundament der ältesten Bauperiode, von links her darüberziehend die Podiumsmauer des Amphitheaters (MR 30) und schräg auf dem Stinkkalkfundament aufliegend sowie die Podiumsmauer durchschlagend die Aditusmauer des zweiten szenischen Theaters (MR 1). (Die weisse Linie zeigt die tatsächliche Abbruchkante der Podiumsmauer, während der Bereich rechts von der Linie das Resultat einer modernen Restaurierung darstellt, bei der die Podiumsmauer fälschlicherweise bis an die jüngere Aditusmauer gezogen wurde.)

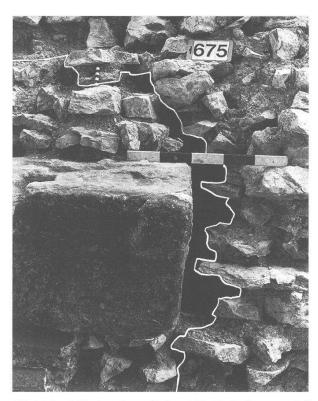
durch den Mauerkörper hindurchschiessenden Sandsteingurte verändert oder neu gesetzt wurden. Um die Gurtquader des erneuerten Pfeilers sauber in das ältere Kernmauerwerk einbinden zu können, musste der Mauerkern stellenweise ausgebrochen werden. Der Ausbruch über den neu versetzten Quadern wurde im gleichen Arbeitsgang wie die Reparatur an der Umfassungsmauer und mit demselben Mörtel vermauert.

Abb. 14: Augst, Theatersanierung (Grabung 1997.55). Umfassung von Keil 1 mit Stützpfeilern MR 189–193. Detail der Situation von Abbildung 13; rechts die Spuren des Ausbruchs in der Umfassungsmauer, links einer der nachträglich eingesetzten oder in ihrer Lage veränderten Quader des Sandsteingurts. Die weisse Linie markiert wiederum die Trennung zwischen den beiden unterschiedlichen Mörteln, die in der Schwarzweissabbildung nicht erkennbar ist.

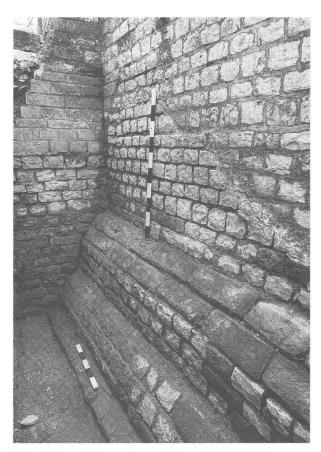
Abb. 16: Augst, Theatersanierung (Grabung 1997.55). Umfassung von Keil 1 mit Stützpfeilern MR 189–193. Ansicht an die Umfassungsmauer im Bereich westlich von Stützpfeiler 189. Am Übergang zur Fundamentzone weist die Umfassungsmauer eine doppelte Abfasung auf. Links Pfeiler 189, dessen Schale hier mit einer Stossfuge an die Umfassung zieht.

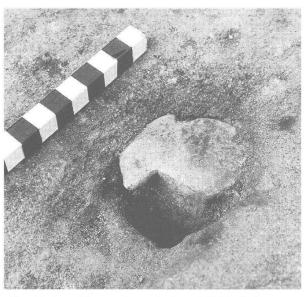
Abb. 19: Augst, Theatersanierung (Grabung 1997.55). Umfassung von Keil 1 mit Stützpfeilern MR 189–193. Detail des Klammerlochs von Abbildung 18 mit dem in situ verbliebenen Bleiverguss und dem Negativ der Eisenklammer. Einteilung des Massstabs: 1 cm.

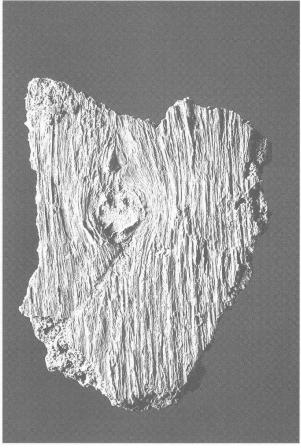
Zuständig für die Erhaltungsbedingungen war in diesem Fall die starke Durchfeuchtung des Mauerfusses im Ostteil des Südaditus, die in Verbindung mit Kalkausschwemmungen aus den Bauschuttschichten zur Bildung der konservierenden Kalksinterschicht führte.

Abb. 23: Augst, Theatersanierung (Grabung 1997.55). Südaditus und südliche Eingangshalle. Mörtelstück und Sinterschicht mit Holznegativen; Detail der Bretter von Abbildungen 24 und 25. Max. Länge: 85 mm.

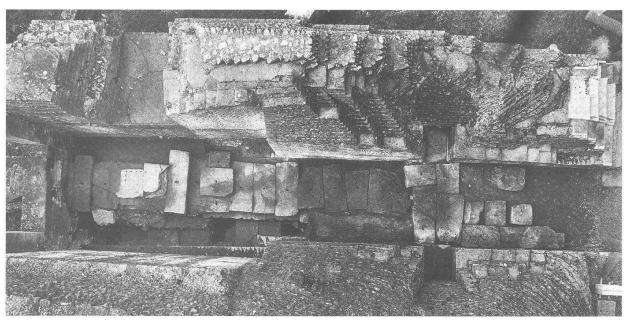
▲ Abb. 26: Augst, Theatersanierung (Grabung 1997.55). Südaditus und südliche Eingangshalle. Aufsicht auf die vollständig freigelegte und gereinigte Sandsteinabdeckung des Abwasserkanals im Bereich des Südaditus. Die annähernd quadratische Platte auf der linken Bildhälfte ist die Abdeckung des antiken Einstiegschachts.

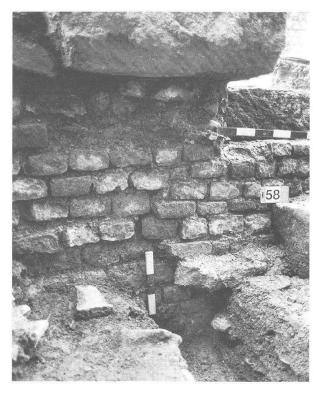
◀ Abb. 27: Augst, Theatersanierung (Grabung 1997.55). Südaditus und südliche Eingangshalle. Ansicht an eine der verschiedenen Baufugen im Kleinquaderwerk der Wangenmauern des Abwasserkanals.

fünf Phasen um «echte» Bauphasen handelt oder ob nicht zumindest ein Teil der Baufugen Arbeitsabschnitte während der Bauzeit markiert, wird im Rahmen der Gesamtauswertung abzuklären sein. Das Auseinanderdividieren der einzelnen Bauphasen gestaltete sich insofern schwierig, als dass Baufugen, die sich an der Aussenschale der Kanalwandung und in den zugehörigen Profilen deutlich abzeichneten, sich im Innern des Kanals nicht mehr oder nur sehr undeutlich erkennen liessen. Hinzu kam, dass die Sandsteinbodenplatten des Abwasserkanals zwischen die Wangenmauern gesetzt wurden und somit im Kanalinnern mögliche Baufugen im unteren Mauerteil vollständig verdecken. In jedem Fall ist die bereits 1995 postulierte grobe Aufteilung in einen älteren Kanal aus Kleinquaderwerk und einen jüngeren Abschnitt bestehend aus grossen Sandsteinquadern noch weiter zu differenzieren. Demzufolge ist der ältere Abschnitt aus Kalksteinhandquadern weniger einheitlich als bisher angenommen. Im weiteren liess sich an den Aussenseiten der grossen Sandsteine des Umleitungskanals feststellen, dass die viereckigen Vertiefungen auf den Seitenflächen der Quader keine Hebellöcher darstellen, wie 1995 vermutet, sondern, zusammen mit weiteren Bearbeitungsspuren auf den Aussenseiten der Quader, zu einem Hebesystem gehören, das zum Versetzen der Quader diente. Die Bearbeitungen sind also primäre Spuren, womit nichts mehr darauf hindeutet, dass es sich bei den grossen Sandsteinquadern um Spolien handelt. Im Gegenteil, die grob zugehauenen Steine scheinen viel eher in bruchfrischem Zustand verbaut worden zu sein. Um wiederverwendete Sandsteine könnte es sich jedoch bei den Kanalabdeckplatten und der obersten Rahmung des Einstiegschachtes handeln. Diese Steine sind nämlich mit Hilfe eines Wolfs, also eines anderen Hebesystems, versetzt worden. Es ist denkbar, dass jeweils bei Umbaumassnahmen am Kanal die Abdeckung und die Rahmung des Einstiegschachts sorgfältig entfernt, beiseite gelegt und danach wieder in ihrer ursprünglichen Funktion verbaut wurden²⁴. Festhalten lässt sich bereits beim jetzigen Auswertungsstand, dass der Abwasserkanal zur Zeit der Benutzung des zweiten szenischen Theaters mindestens einmal aufgestockt wurde, und zwar noch bevor man die spätere Umleitung aus grossen Buntsandsteinquadern errichtete25. Im weiteren hat sich gezeigt, dass, zumindest innerhalb des Südaditus, die gesamte heute erhaltene Sandsteinplattenabdeckung des Kanals das Resultat der letzten Umbauphase darstellt, somit also zeitgleich mit dem Umleitungskanal aus Sandstein ist. Auch der Kanaleinstiegschacht gehört in diese jüngste Phase (Abb. 28)26.

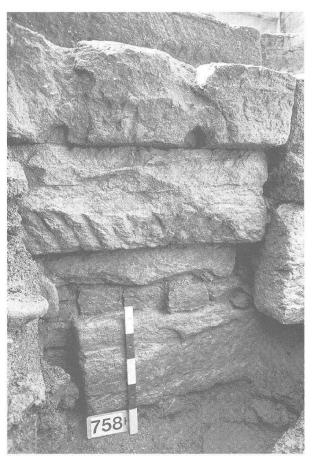
Abb. 28: Augst, Theatersanierung (Grabung 1997.55). Südaditus und südliche Eingangshalle. Ansicht an die Aussenseite des antiken Kanaleinstiegschachts des Abwasserkanals. Im unteren Teil ein Sandsteinquader und Reste von Kleinquadermauerwerk, die zu einer älteren Kanalphase gehören, darüber Sandsteine der jüngsten Kanalphase, zum Teil mit Abarbeitungen, die zum Versetzen der Quader dienten (vgl. die beiden «Löcher» an der Unterkante des zweitobersten Quaders).

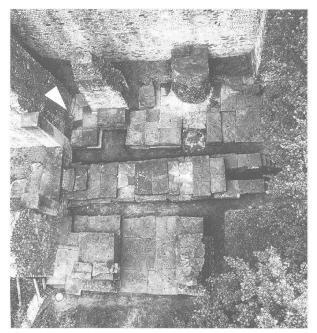
Im Rahmen der Dokumentationsarbeiten wurden die zu grossen Teilen überwachsenen Sandsteinfundamente der südlichen Eingangshalle und die Abdeckplatten des Abwasserkanals von Unkraut und im Verlauf der Zeit abgelagerten Sedimenten befreit (Abb. 29). Nach der Reinigung liessen sich auch in der Südhalle auf den Fundamentquadern diverse Bearbeitungsspuren erkennen, die

Abb. 29: Augst, Theatersanierung (Grabung 1997.55). Südaditus und südliche Eingangshalle. Aufsicht auf die vollständig freigelegten und gereinigten Buntsandsteinfundamente der südlichen Eingangshalle. Im Zentrum der Abwasserkanal, der die Halle in Längsrichtung durchquert. Der Pfeil markiert das Fundament mit den Risslinien von Abbildung 30.
