Artikel: Das römische Theater von Augst : Sanierungs- und Forschungsarbeiten
1998
Autor: Hufschmid, Thomas / Horisberger, Markus
DOI: <https://doi.org/10.5169/seals-395604>

Das römische Theater von Augst: Sanierungs- und Forschungsarbeiten 1998

Thomas Hufschmid und Markus Horisberger

Abb. 1: Augst, Theatersanierung (Grabung 1998.55). Lageskizze der Einsatzstellen 1998. M. ca. 1:700.

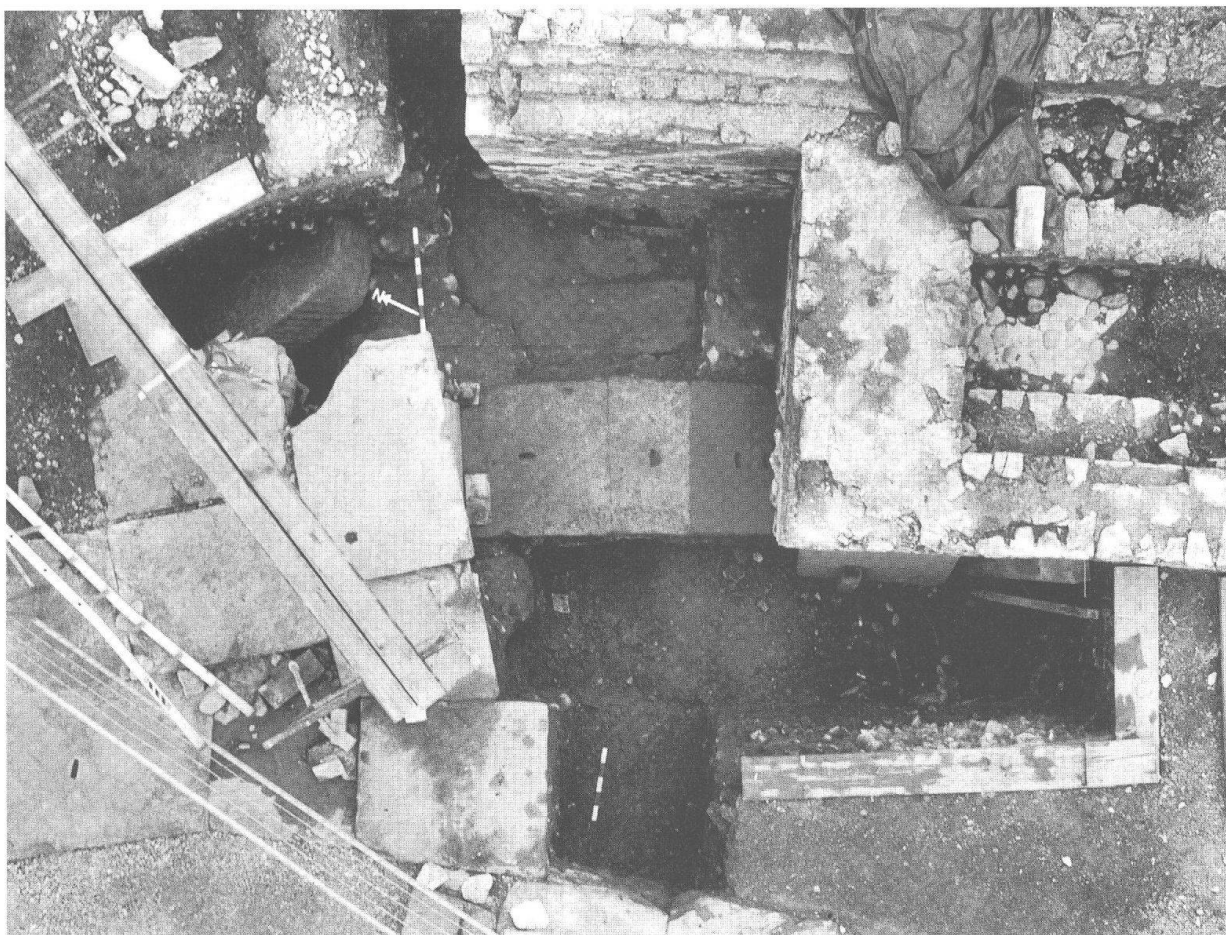
Abb. 7: Augst, Theatersanierung (Grabung 1998.55). Ostcarcer des Amphitheaters (Abb. 1,2). Übersicht über die Grabungsfläche; im Zentrum die Schwelle aus grossen Buntsandsteinquadern, links davon der Sandsteinplattenbelag der Altar- oder Statuennische des jüngeren szenischen Theaters.

cer abzuklären, legten wir eine Sondierung so in den Südteil des Carcers, dass wir nebst guten Aufschlüssen zum Baubefund auch aussagekräftige, grösstenteils noch ungestörte Profile erhielten (Abb. 7). In den Grabungsprofilen wurde deutlich, wie eng die Abbruchkronen des Amphitheaters mit der Bausubstanz des nachfolgenden zweiten szenischen Theaters verzahnt sind. So hatte man beispielsweise die Sandsteinplatten der Altar- oder Statuennische des jüngeren szenischen Theaters unmittelbar auf die Überreste der Carcermauern des Amphitheaters gesetzt (Abb. 8). Letztere waren in diesem Zusammenhang von den antiken Bauleuten nur gerade soweit abgebrochen worden, wie es unbedingt nötig war, um den Plattenbelag einzubringen.

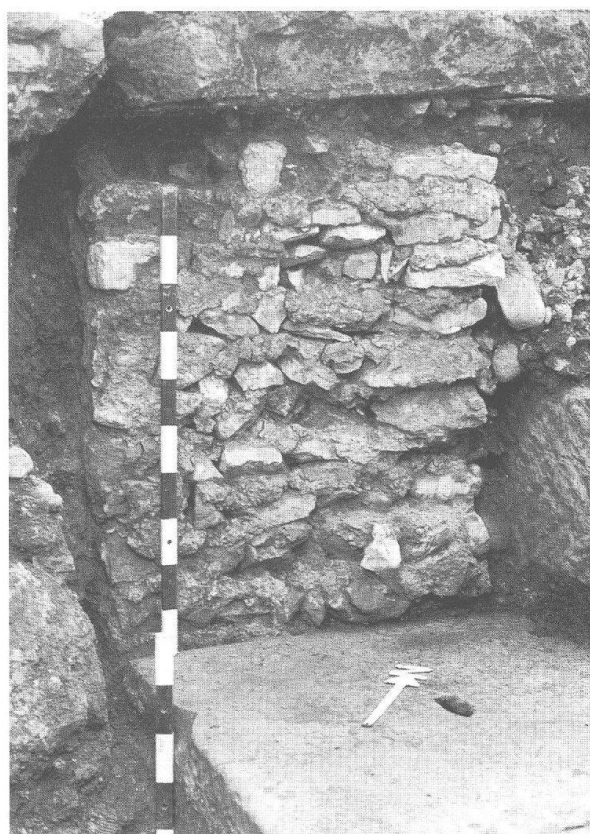
► Abb. 8: Augst, Theatersanierung (Grabung 1998.55). Ostcarcer des Amphitheaters. Blick von Süden auf die Sandsteinschwelle der südlichen Carcerpforte mit den schwach erkennbaren Quaderarbeiten. Im Hintergrund Reste des an die ehemaligen Gewändequader anstossenden Kalksteinmauerwerks und unmittelbar darüber die Sandsteinplatten der Altar- oder Statuennische des jüngeren szenischen Theaters.

steine bereits in römischer Zeit, vor dem Bau des zweiten szenischen Theaters, geraubt worden, ihre Dimensionen lassen sich aber aufgrund der Abarbeitungen auf der Unterlagsschwelle und mit Hilfe von Quadernegativen an den anstossenden Kalksteinmauern problemlos ermitteln (Abb. 8 und 9). Eine kleine Ausweitung der Sondierung gegen Norden erbrachte die Schwellenunterlage einer weiteren, auf der Mittelachse des Carcers gelegenen Pforte (Abb. 10). Somit lässt sich nun mit Sicherheit sagen, dass auch der Ostcarcer, analog zur schon bekannten Situation im Westcarcer, über drei nebeneinander liegende Pforten mit der Arena verbunden war¹⁰. Im Weiteren konnten auch Detailfragen zu den Bodenniveaus im Carcerinnern abgeklärt werden. Eine Buntsandsteinplatte des *Bodenbelags* fand sich *in situ* und wies auf ihrer Oberfläche Bearbeitungsspuren auf, die belegen, dass das Niveau im Carcer nicht einheitlich war, sondern stellenweise abgetreppelt verlief (Abb. 10). Starke *Brandspuren* an einzelnen Wänden des Carcerinnern liefern Hinweise auf die Zerstörung des Amphitheaters (Abb. 10).

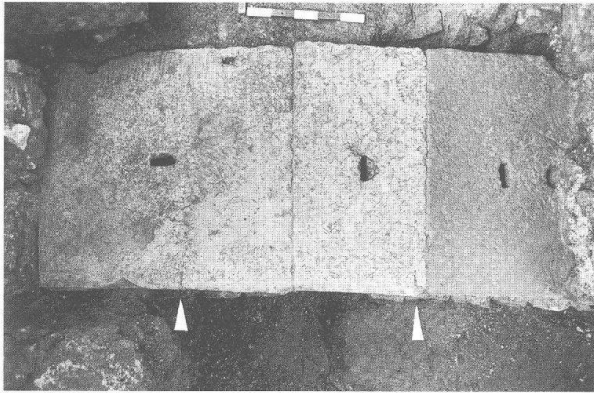
Aufschlussreich waren die Behau- und Bearbeitungsspuren auf der *Carcerschwelle*⁹. Aufgrund von Quaderarbeiten und Rissmarken (Abb. 9) liessen sich die Dimensionen der südlichsten Carcerpforte genau rekonstruieren. Zwar sind die Türschwelle und die Gewände-

Abb. 9: Augst, Theatersanierung (Grabung 1998.55). Ostcarcer des Amphitheaters. Aufsicht auf die Sandsteinschwelle der südlichen Carcerpforte mit schwach erkennbaren Quaderarbeiten und Rissmarken (Pfeile) zum Versetzen der Gewändequader.

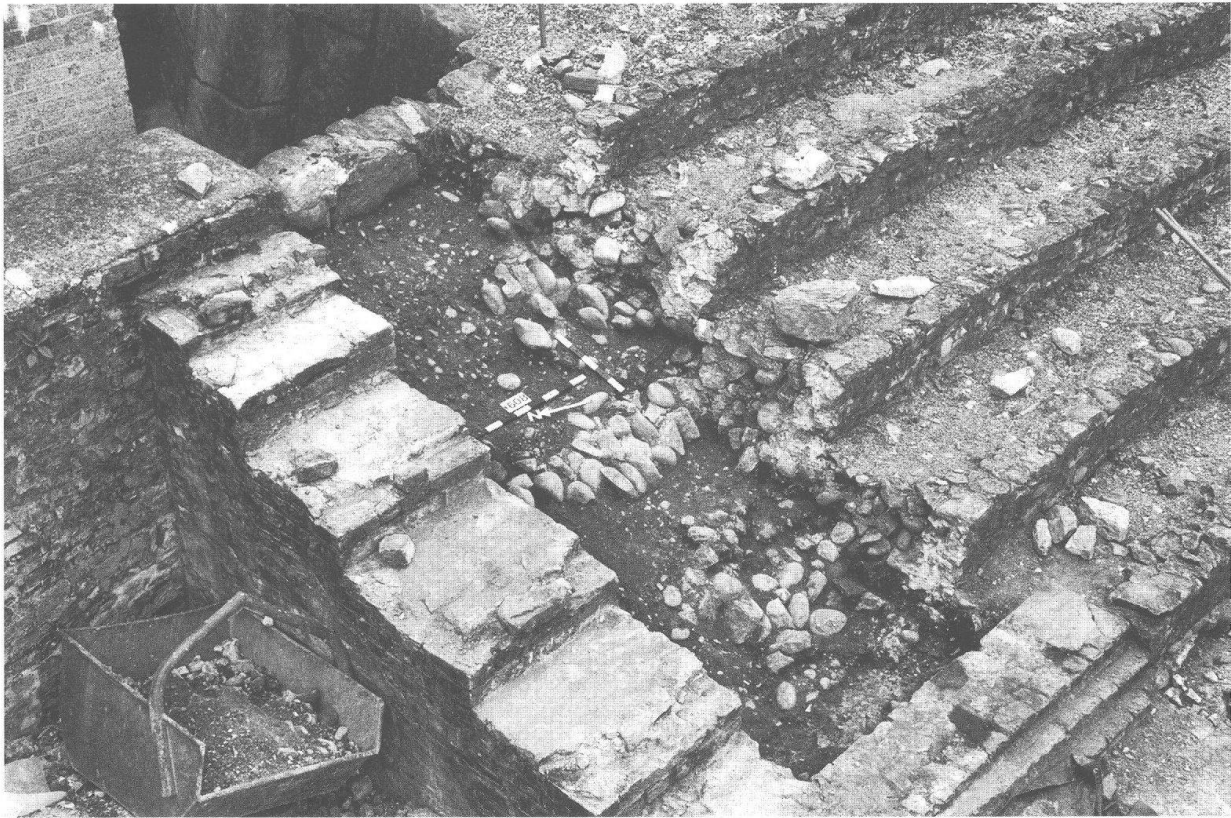
Abb. 11: Augst, Theatersanierung (Grabung 1998.55). Sitzstufen des Amphitheaters und Prohedrie des Ersten Theaters. Aufsicht auf die originalen, zum Teil stark erodierten Sitzstufenunterlagen des Amphitheaters (Abb. 1,3). Rechts davon die 1946 rekonstruierten Sitzstufen.

(Abb. 11). Die originalen Unterlagen bestanden aus grossen, sorgfältig in ein lehmiges Sediment gesetzten Kieselwacken und Kalkbruchsteinen, die auf der Oberfläche durch eine Mörtelschicht gebunden waren (Abb. 11 und 12). Über diesen Fundamentmüerchen, unmittelbar auf der abschliessenden Mörtelschicht, lagen die eigentlichen Sitzstufen, die aus grossen Buntsandsteinblöcken gehauen waren. Ein Überrest einer solchen Sandsteinstufe liegt im Bereich unmittelbar nördlich des Ostcarcers heute noch *in situ*¹¹. Eine «Kleinstsondierung» an dieser Stelle erbrachte denn auch den Nachweis für den oben beschriebenen Aufbau (Abb. 12).

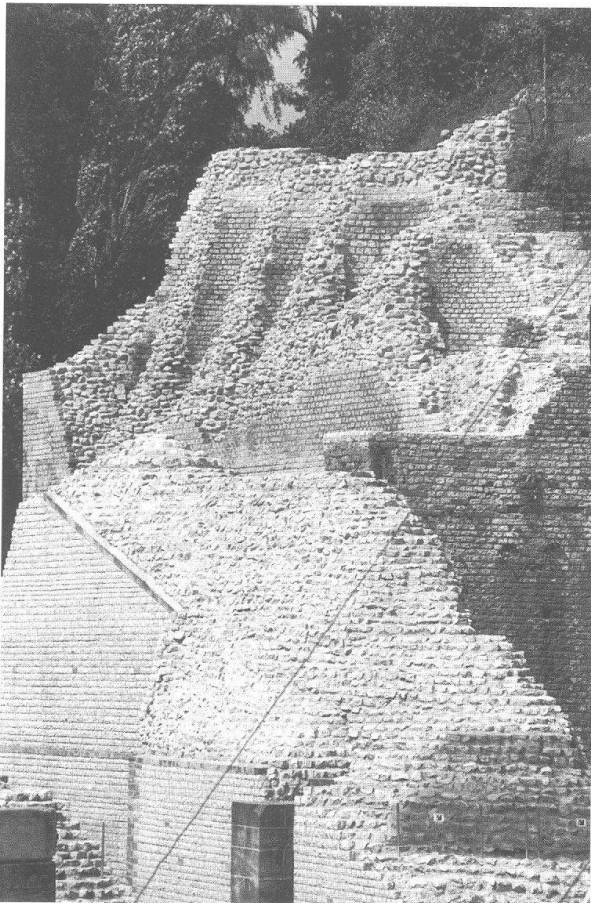
Das Südostvomitorium gehört mit zu den am stärksten gefährdeten Bauteilen des Theaters. An den Wangenmauern zeugen umfangreiche originale Partien mit erhaltener Mauerschale und Fugmörtel mit rot ausgemaltem Fugenstrich vom ehemaligen Aussehen einer besonderen Mauertechnik (Abb. 22 und 23). Bereits während der ersten Etappe der Sanierungsarbeiten 1993 sind die Wangenmauern abgestützt und das ganze Vomitorium für Besucher geschlossen worden.

▲ Abb. 22: Augst, Theatersanierung (Grabung 1998.55). Südostvomitorium (Abb. 1,D). Ausschnitt aus der zum Teil mit rot ausgemaltem Fugenstrich versehenen Mauerschale der nördlichen Wangenmauer (römische Originalpartie MR 95).

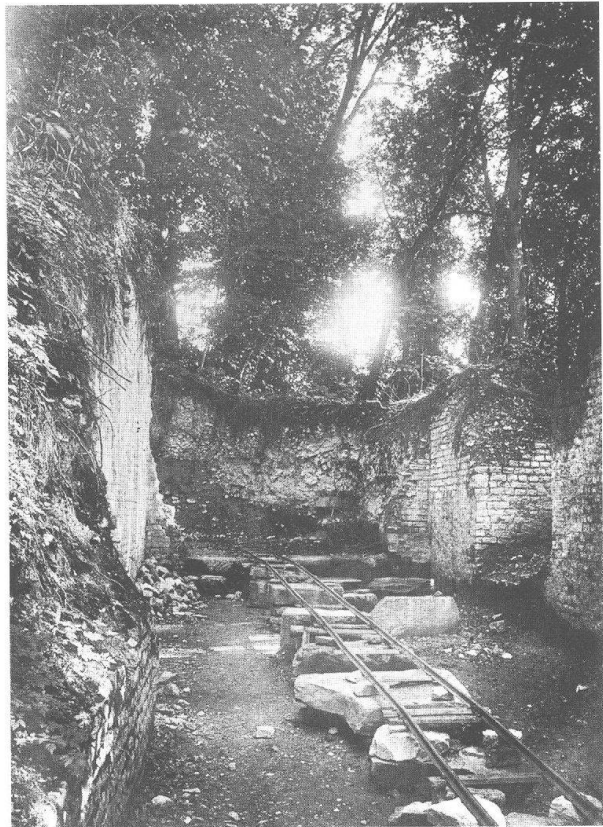
Abb. 28: Augst, Theater (Grabung Karl Stehlin um 1898). Südaditus (Abb. 1,B). Blick von Norden in den Innenbereich während den Freilegungsarbeiten.

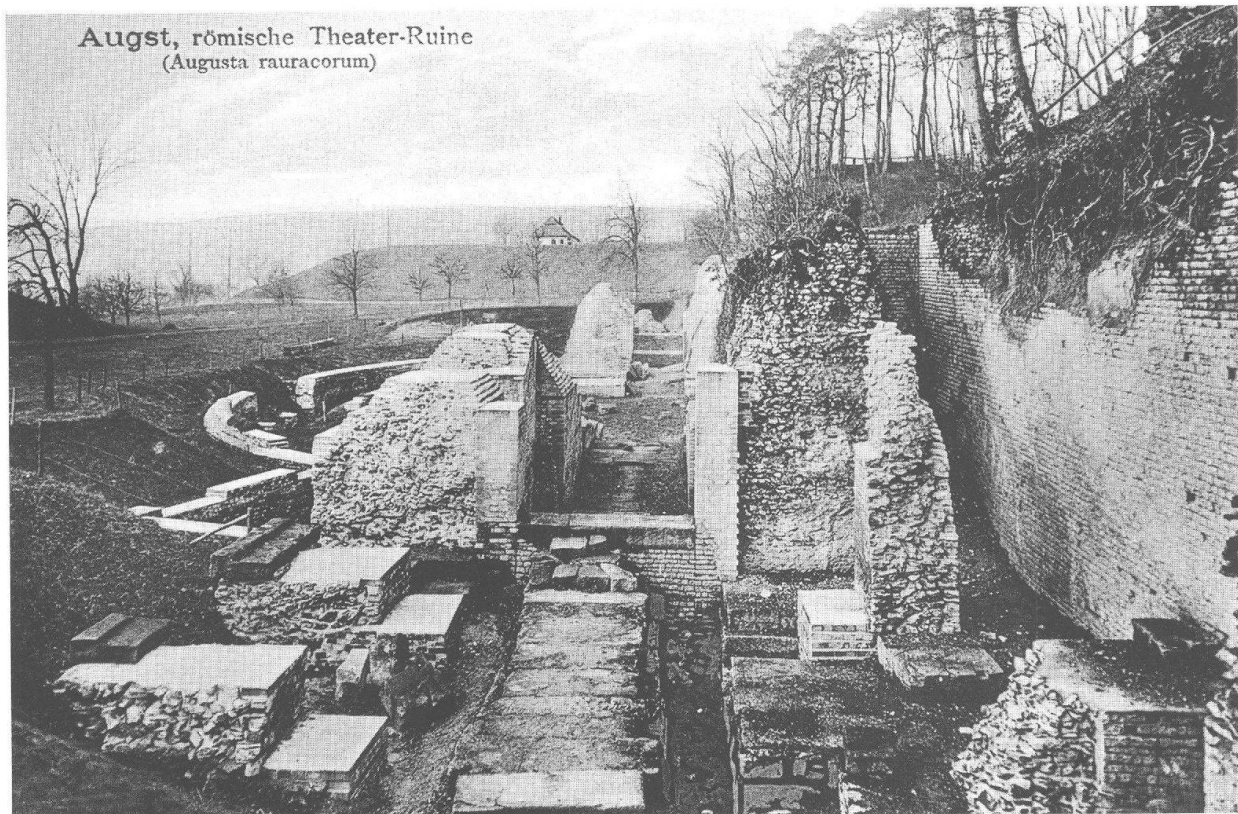
Abb. 29: Augst, Theater (um 1910). Blick von Süden in den Südaditus nach erfolgten ersten Restaurierungsarbeiten.

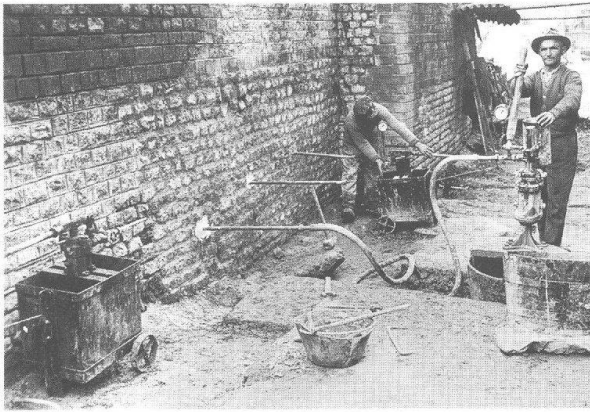
Abb. 30: Augst, Theatersanierung (Grabung 1936.59). Südaditus, Injektionsarbeiten von 1936. Mit einer handbetriebenen Pumpe wird versucht, Zementleim in die Hohlräume des Mauerwerks zu pressen.

Die vollständige Freilegung der Bühnenmauern im Südaditus erfolgte in den Jahren um die Jahrhundertwende unter Leitung von Karl Stehlin im Zuge der Aktivitäten nach dem Erwerb des Geländes durch die Historische und Antiquarische Gesellschaft zu Basel (Abb. 28). K. Stehlin war es auch, der erste Konservierungsarbeiten leistete. Durch Vormauerungen und Zementplomben versuchte er, Kernmauerwerk und Mauerkronen zu schützen (Abb. 29). Bereits in den Jahren 1935/36 musste erneut zu Kelle und Hammer gegriffen werden. Zum ersten Mal versuchte man, aufgelockertes Kernmauerwerk durch Zementinjektionen zu festigen (Abb. 30–32).

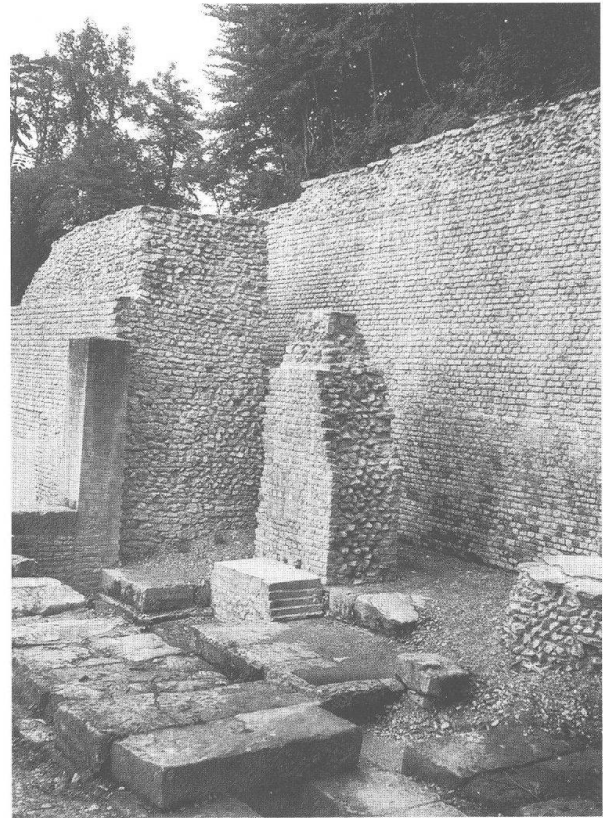
Abb. 32: Augst, Theatersanierung (Grabung 1936.59). Südaditus. Zeitgenössischer Blick auf die 1936 fertig restaurierte innere Bühnenmauer (MR 43) von Süden.

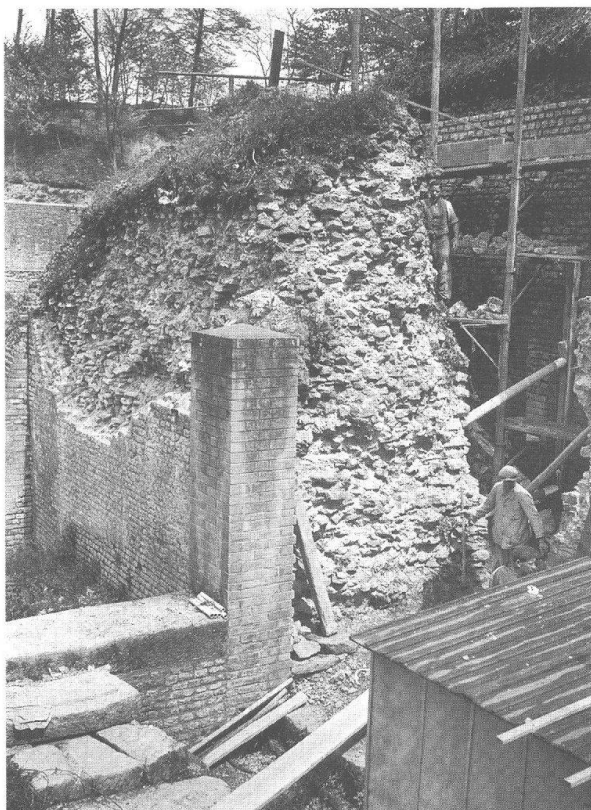
Abb. 31: Augst, Theatersanierung (Grabung 1936.59). Südaditus. Die innere Bühnenmauer (MR 43) 1936 vor den Restaurierungsarbeiten. Blick von Süden.
