Artikel: Das römische Theater von Augst : Sanierungs- und Forschungsarbeiten 1998
Autor: Hufschmid, Thomas / Horisberger, Markus
DOI: <https://doi.org/10.5169/seals-395604>

Das römische Theater von Augst: Sanierungs- und Forschungsarbeiten 1998

Thomas Hufschmid und Markus Horisberger

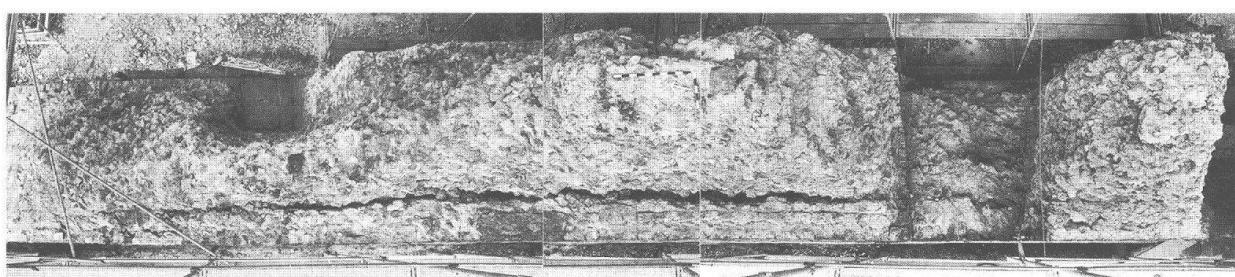
Nach dem Entfernen der schadhaften modernen Mauerabdeckungen zeigte es sich, dass die gesamte westliche Mauerschale von Mauer 44 bereits in antiker Zeit grossflächig ersetzt worden ist (Abb. 2). Die Reparatur griff ca. 60 cm tief ins Kernmauerwerk der Bühnenmauer hinein und muss sich einst über mehrere Meter Höhe erstreckt haben²! Die antik ersetzte Vormauerung setzte sich vom älteren Mauerkörper durch einen mehrere Zentimeter breiten, tief hinabreichenden Spalt ab und unterschied sich auch im Mörtel deutlich von den älteren

Bereichen (Abb. 2 und 3). Während für die ursprünglichen Partien von Mauer 44 ein gelblich-beiger Kalkmörtel Verwendung fand, bestand die ersetzte Mauerschale durchwegs aus einem kompakten, deutlich rot gefärbten Ziegelschrotmörtel. Auf der Höhe von 286,40 m ü. M. wies die reparierte Vormauerung Reste von einem zweilagigen Ziegelband auf, das sich ursprünglich wohl über die Breite der gesamten Flickstelle zog (Abb. 3)³.

Abb. 2: Augst, Theatersanierung (Grabung 1998.55). Südaditus, westliche Bühnenmauer (MR 44; Abb. 1,1). Aufsicht auf die freigelegte Maueroberfläche mit dem Fenster in der rechten Bildhälfte (Norden ist links oben). Deutlich erkennbar ist der breite Spalt, der fast über die gesamte Länge der Mauer die antik repaierte Vormauerung vom älteren Mauerkern trennte (Abb. 3).

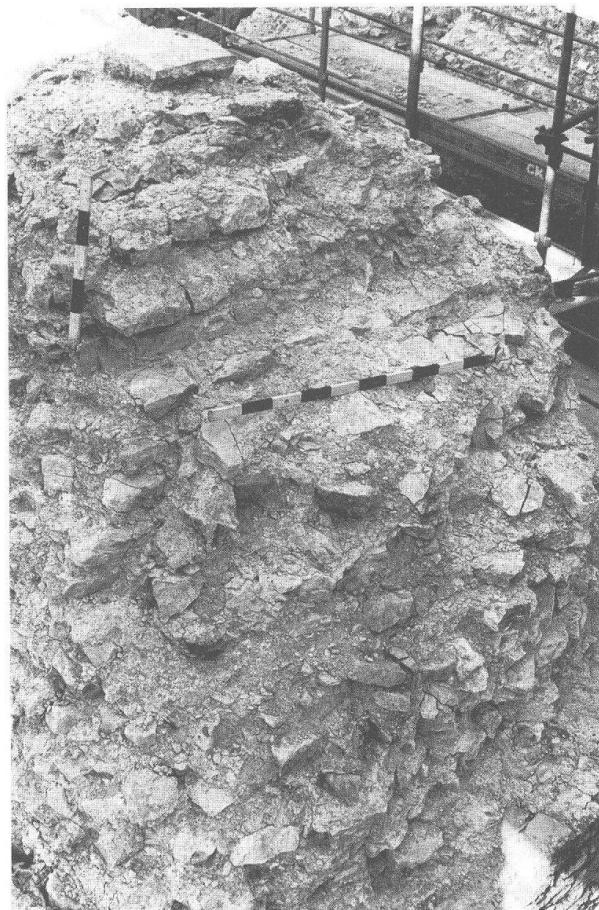
beobachten, die als Widerlager für einen Gewölbebogen gedingt haben muss (Abb. 4). Der Aufbau des Widerlagers aus zwei übereinander gesetzten Abmauerungen deutet darauf hin, dass das Fenster mit einem doppelt geführten Gewölbe versehen war, einem eigentlichen, auf Unter-

Abb. 4: Augst, Theatersanierung (Grabung 1998.55). Südaditus, westliche Bühnenmauer von Süden (MR 44). Nördliches Fenstergewände mit getreppf verlaufendem Widerlager des Fenstergewölbes. Vor dem unteren Teil der Abmauerung, wo der Massstab liegt, ist der Rest des Bettungskeiles für das Gewölbeauflager zu erkennen.

sicht gemauerten Innenbogen aus zugesägten Tuffsteinen und einem darüber gelegten Entlastungsbogen aus Tuffsteinen oder Gussmauerwerk⁴. Vor dem Widerlager des inneren Gewölbebogens waren noch Reste des Bettungskeiles, auf dem der Kämpfer des Innenbogens auflag, erhalten (Abb. 4). Die Bettung zeigt deutlich, dass das Gewölbe nicht horizontal, sondern schräg mit einem Winkel von 20–25° auf dem Gewände aufsass, so dass die Schubkräfte der Überwölbung nahezu in einem rechten Winkel in den Mauerkörper übergeführt wurden⁵. Die Gründe für diese Bauweise sind klar statischer Natur, lassen sich doch so die möglichen Schwachpunkte an den Flanken der Bogenkonstruktion mit einfachen Mitteln minimieren⁶.

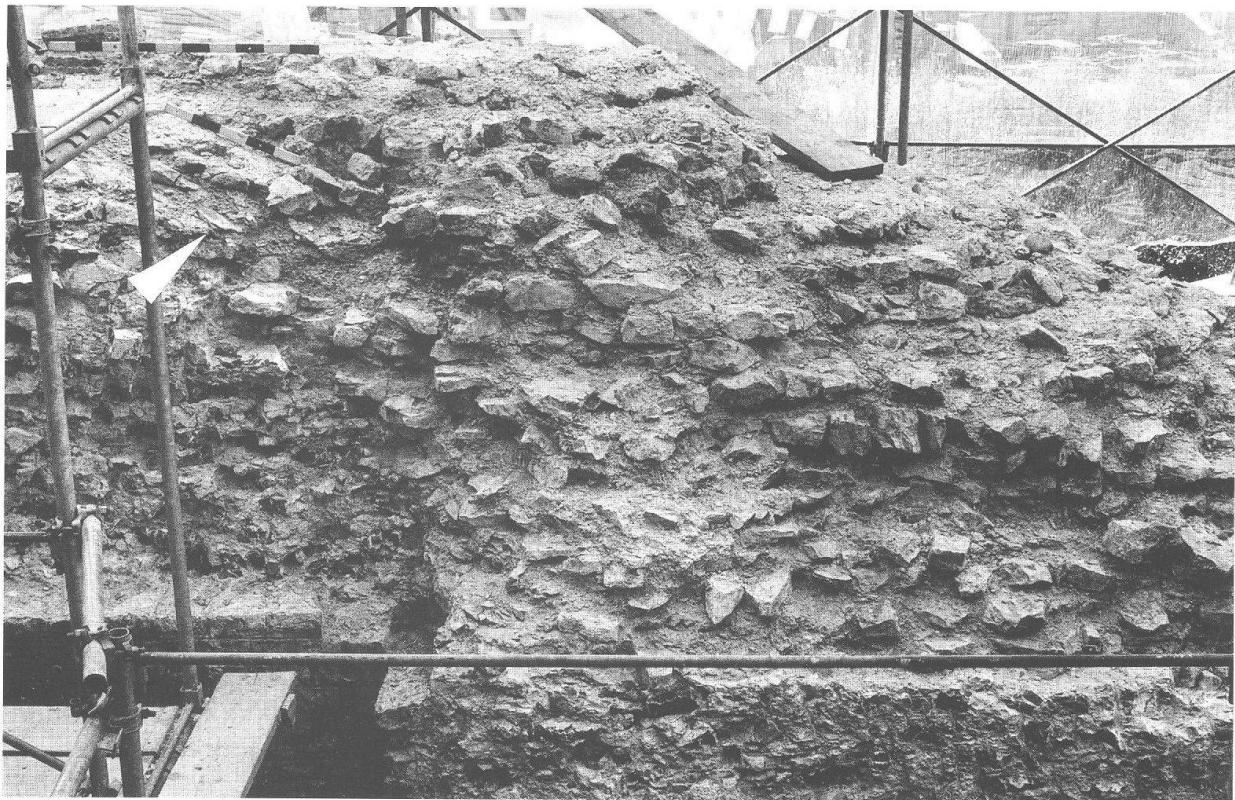
Auch von der Längsüberwölbung des Südadiitus fanden sich an der westlichen Bühnenmauer noch diverse Spuren. Etwa 80–90 cm hinter der Ostschale von Mauer 44 liess sich ab einer bestimmten Höhe eine gestuft verlaufende Abmauerung feststellen, die als Widerlager für die Aditusüberwölbung zu interpretieren ist (Abb. 5). Der abgestufte Verlauf des Widerlagers weist deutlich darauf hin, dass das Gewölbe auf seiner ganzen Länge eine Nei-

Abb. 5: Augst, Theatersanierung (Grabung 1998.55). Südadiitus, westliche Bühnenmauer (MR 44). Ostseite von Mauer 44 mit der abgestuft verlaufenden Abmauerung für das Widerlager der Aditusüberwölbung. Der Pfeil markiert den Ausschnitt von Abbildung 6.

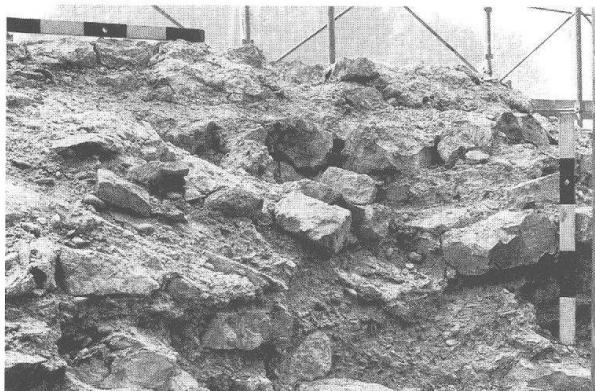
gung zur Orchestra hin aufwies. Im Bereich der kammerartigen Erweiterung des Aditus, wo sich auch das oben erwähnte Fenster befindet (Abb. 1,1), liess sich mit Hilfe eines erhalten gebliebenen Abschnitts der Kämpferbettung die Gewölbeneigung mit 19° bestimmen (Abb. 6). Der im Bereich der Bettung angetroffene Baubefund

Abb. 6: Augst, Theatersanierung (Grabung 1998.55). Südadiitus, westliche Bühnenmauer (MR 44). Ostseite von Mauer 44; Bereich der kammerartigen Erweiterung mit zur Orchestra hin geneigter Bettung für die Aditusüberwölbung und Resten der Kämpferlinie aus Buntsandstein.

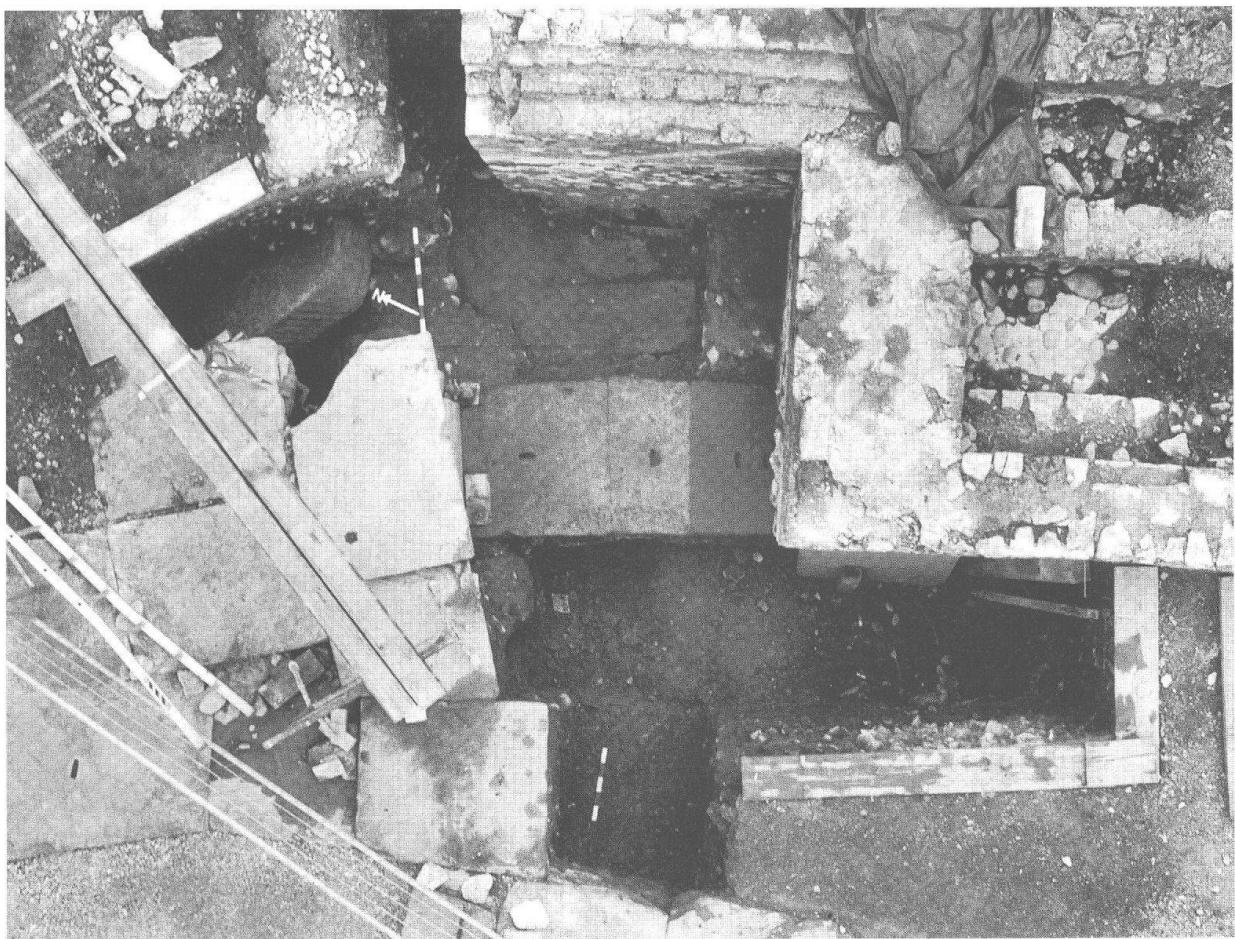
Abb. 7: Augst, Theatersanierung (Grabung 1998.55). Ostcarcher des Amphitheaters (Abb. 1,2). Übersicht über die Grabungsfläche; im Zentrum die Schwelle aus grossen Buntsandsteinquadern, links davon der Sandsteinplattenbelag der Altar- oder Statuennische des jüngeren szenischen Theaters.

cer abzuklären, legten wir eine Sondierung so in den Südteil des Carcer, dass wir nebst guten Aufschlüssen zum Baubefund auch aussagekräftige, grösstenteils noch ungestörte Profile erhielten (Abb. 7). In den Grabungsprofilen wurde deutlich, wie eng die Abbruchkronen des Amphitheaters mit der Bausubstanz des nachfolgenden zweiten szenischen Theaters verzahnt sind. So hatte man beispielsweise die Sandsteinplatten der Altar- oder Statuennische des jüngeren szenischen Theaters unmittelbar auf die Überreste der Carcermauern des Amphitheaters gesetzt (Abb. 8). Letztere waren in diesem Zusammenhang von den antiken Bauleuten nur gerade soweit abgebrochen worden, wie es unbedingt nötig war, um den Plattenbelag einzubringen.

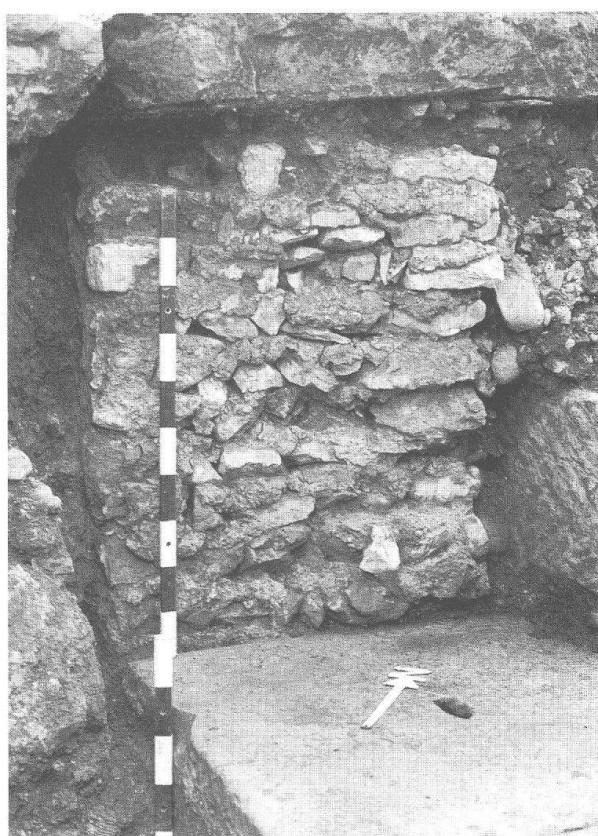
► Abb. 8: Augst, Theatersanierung (Grabung 1998.55). Ostcarcher des Amphitheaters. Blick von Süden auf die Sandsteinschwelle der südlichen Carcerpforte mit den schwach erkennbaren Quaderabarbeitungen. Im Hintergrund Reste des an die ehemaligen Gewändequader anstossenden Kalksteinmauerwerks und unmittelbar darüber die Sandsteinplatten der Altar- oder Statuennische des jüngeren szenischen Theaters.

steine bereits in römischer Zeit, vor dem Bau des zweiten szenischen Theaters, geraubt worden, ihre Dimensionen lassen sich aber aufgrund der Abarbeitungen auf der Unterlagsschwelle und mit Hilfe von Quadernegativen an den anstossenden Kalksteinmauern problemlos ermitteln (Abb. 8 und 9). Eine kleine Ausweitung der Sondierung gegen Norden erbrachte die Schwellenunterlage einer weiteren, auf der Mittelachse des Carcer gelegenen Pforte (Abb. 10). Somit lässt sich nun mit Sicherheit sagen, dass auch der Ostcarcer, analog zur schon bekannten Situation im Westcarcer, über drei nebeneinander liegende Pforten mit der Arena verbunden war¹⁰. Im Weiteren konnten auch Detailfragen zu den Bodenniveaus im Carcerinnern abgeklärt werden. Eine Buntsandsteinplatte des *Bodenbelags* fand sich *in situ* und wies auf ihrer Oberfläche Bearbeitungsspuren auf, die belegen, dass das Niveau im Carcer nicht einheitlich war, sondern stellenweise abgetreppt verlief (Abb. 10). Starke *Brandspuren* an einzelnen Wänden des Carcerinnern liefern Hinweise auf die Zerstörung des Amphitheaters (Abb. 10).

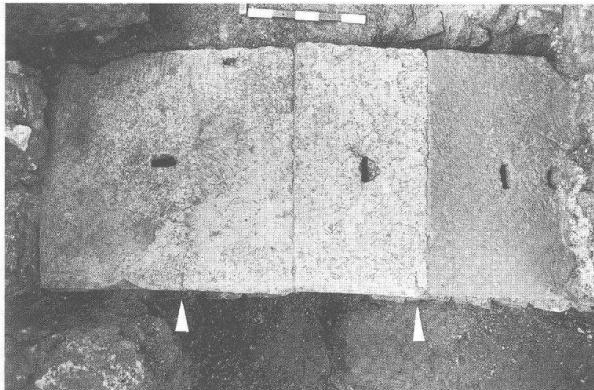
Aufschlussreich waren die Behau- und Bearbeitungsspuren auf der *Carcerschwelle*⁹. Aufgrund von Quaderarbeiten und Rissmarken (Abb. 9) liessen sich die Dimensionen der südlichsten Carcerpforte genau rekonstruieren. Zwar sind die Türschwelle und die Gewände-

Abb. 9: Augst, Theatersanierung (Grabung 1998.55). Ostcarcer des Amphitheaters. Aufsicht auf die Sandsteinschwelle der südlichen Carcerpforte mit schwach erkennbaren Quaderarbeiten und Rissmarken (Pfeile) zum Versetzen der Gewändequader.

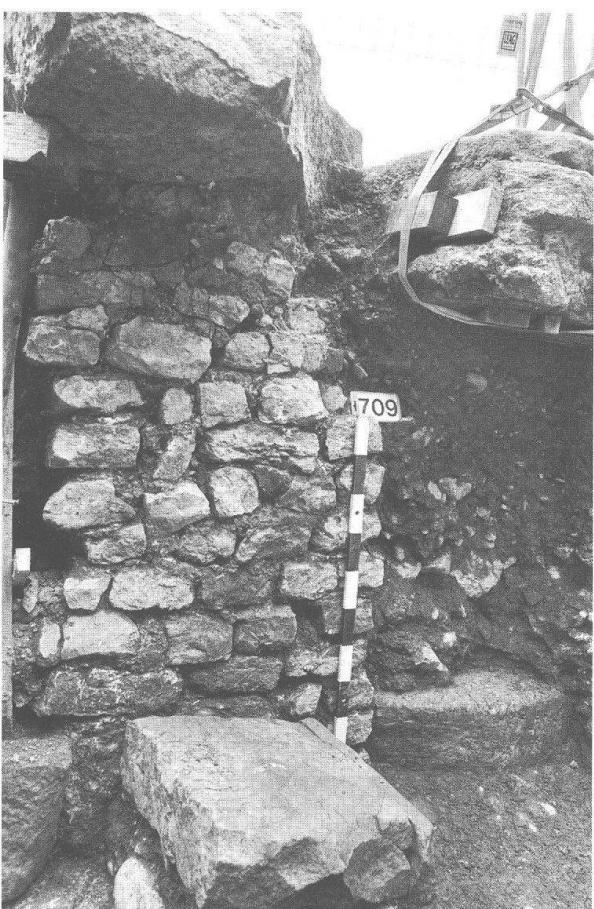
Abb. 10: Augst, Theatersanierung (Grabung 1998.55). Ostcarcer des Amphitheaters. Bereich der Sandsteinschwelle vom Carcerinner (Osten) her gesehen. Rechts, nur teilweise freigelegt, die Schwelle der mittleren Carcerpforte, links daneben ein Stück Kalksteinmauerwerk mit starken Brandspuren (hier in der Schwarzweissabbildung schlecht erkennbar). Im Vordergrund eine *in situ* liegende Sandsteinplatte des Carcerbodens.

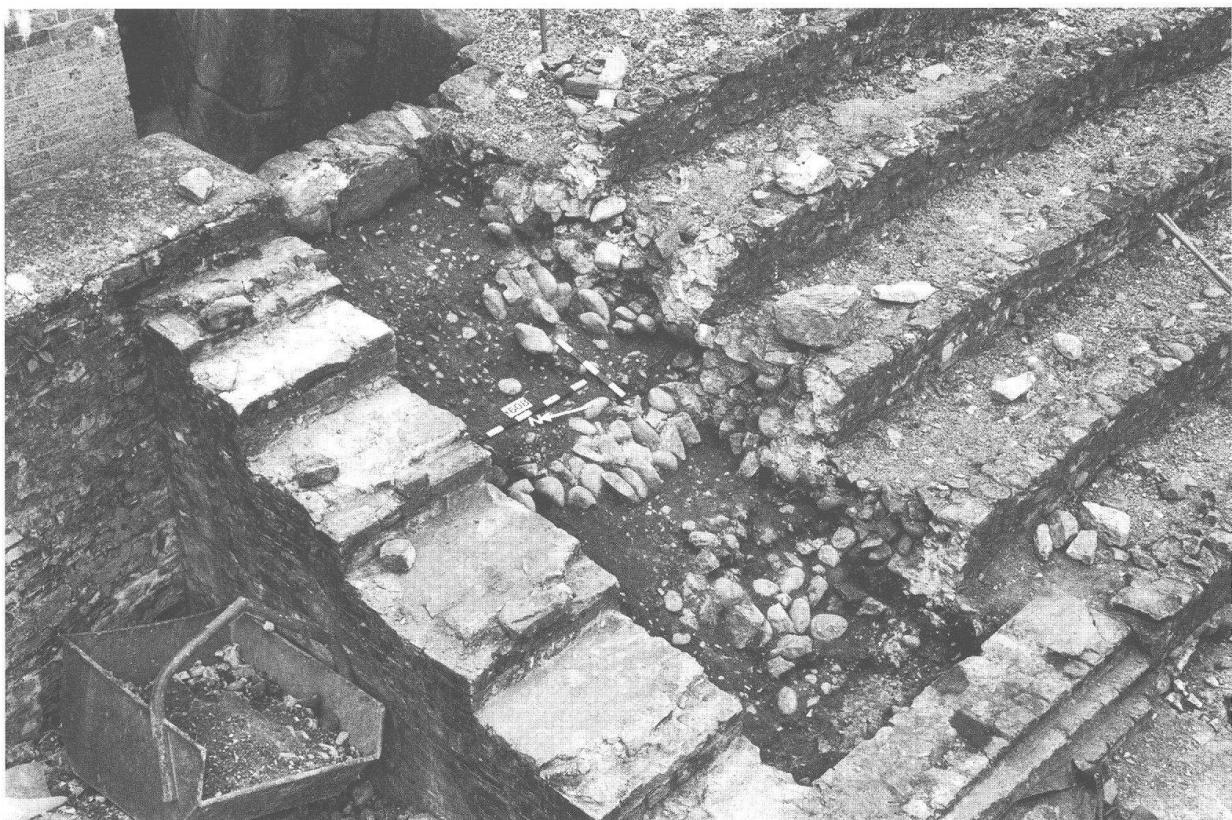
Abb. 11: Augst, Theatersanierung (Grabung 1998.55). Sitzstufen des Amphitheaters und Prohedrie des Ersten Theaters. Aufsicht auf die originalen, zum Teil stark erodierten Sitzstufenunterlagen des Amphitheaters (Abb. 1,3). Rechts davon die 1946 rekonstruierten Sitzstufen.

(Abb. 11). Die originalen Unterlagen bestanden aus grossen, sorgfältig in ein lehmiges Sediment gesetzten Kieselwacken und Kalkbruchsteinen, die auf der Oberfläche durch eine Mörtelschicht gebunden waren (Abb. 11 und 12). Über diesen Fundamentmäuerchen, unmittelbar auf der abschliessenden Mörtelschicht, lagen die eigentlichen Sitzstufen, die aus grossen Buntsandsteinblöcken gehauen waren. Ein Überrest einer solchen Sandsteinstufe liegt im Bereich unmittelbar nördlich des Ostcarcer heute noch *in situ*¹¹. Eine «Kleinstsondierung» an dieser Stelle erbrachte denn auch den Nachweis für den oben beschriebenen Aufbau (Abb. 12).

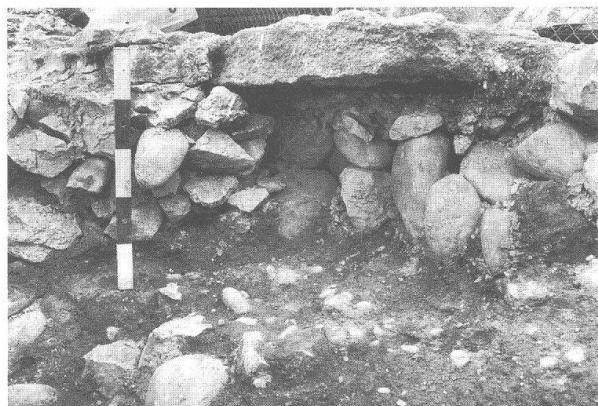
Abb. 12: Augst, Theatersanierung (Grabung 1998.55). Sitzstufen des Amphitheaters und Prohedrie des Ersten Theaters. Kleine Sondierung mit Sitzstufenunterlagen aus Kieselwacken und Kalkbruchsteinen und *in situ* liegendem Rest eines originalen Sitzstufenquaders aus Buntsandstein (oberer Bildrand).

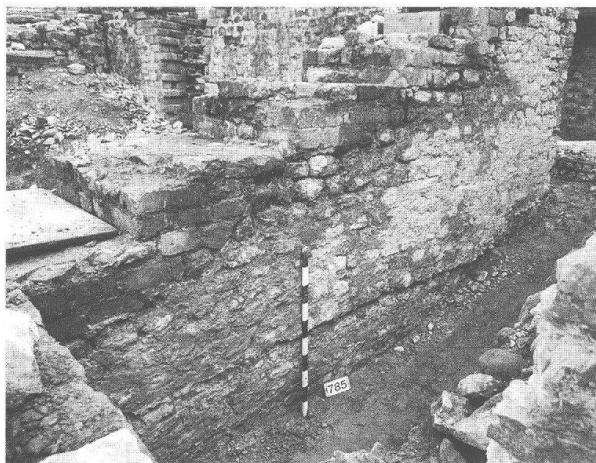
Beim weiteren Abtiefen der unter den Sitzstufenfundamenten gelegenen Füllschichten stiessen wir auf zum Teil überraschende Baubefunde: Zum einen handelt es sich um eine markante, weitgehend horizontal verlaufende Baufuge auf der Aussenseite der Carcermauer 26, die auf *Umbau- oder Reparaturmassnahmen am Ostcarcer* hinweist (Abb. 13)¹². Zum anderen liessen sich bis jetzt nicht bekannte Überreste der *Prohedrie-Stufen des älteren szenischen Theaters* fassen (Abb. 14 und 15). Dieser Befund belegt erstmals, dass die sogenannte «orchestralseitige Couloirmauer» (MR 50) nicht die Begrenzung der Orchestra des Ersten Theaters markierte, sondern dass vor dieser Mauer noch ein weiterer Abschnitt mit Sitzstufen folgte. In unserem Sondierschlitz waren die regelmässig getrepp

Abb. 13: Augst, Theatersanierung (Grabung 1998.55). Sitzstufen des Amphitheaters und Prohedrie des Ersten Theaters (Abb. 1,3). Blick von Süden an die Rückseite der Carcermauer 26, nach Entfernen der Sitzstufenunterlagen von Abbildung 11 und eines Teils der Füllschichten. Deutlich ist die horizontal verlaufende Baufuge im unteren Bildteil erkennbar.

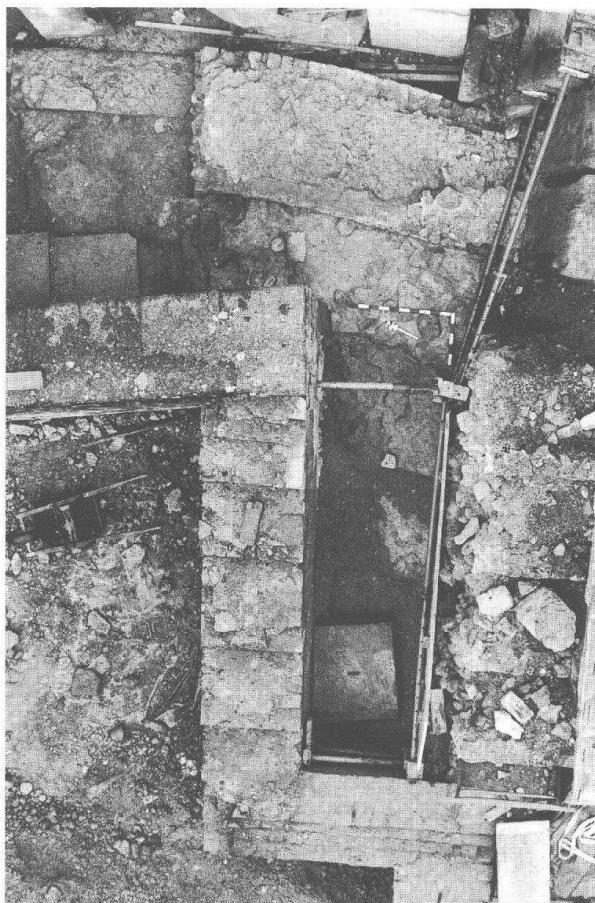
Abb. 15: Augst, Theatersanierung (Grabung 1998.55). Sitzstufen des Amphitheaters und Prohedrie des Ersten Theaters. Aufsicht auf die Grabungsfläche mit den freigelegten Kalksteinfundamenten für die Sitzstufen der Prohedrie des älteren szenischen Theaters (Norden ist links oben). Am unteren Bildrand, entlang der Carcermauer 26, ein leicht trapezförmiger Quader, der aufgrund seiner Masse und Bearbeitungsspuren eine der Prohedrie-Sitzstufen sein muss. Der Sitzstufenquader ist in Zusammenhang mit dem Bau des Amphitheaters aus seiner Primärlage entfernt und wiederverwendet worden.

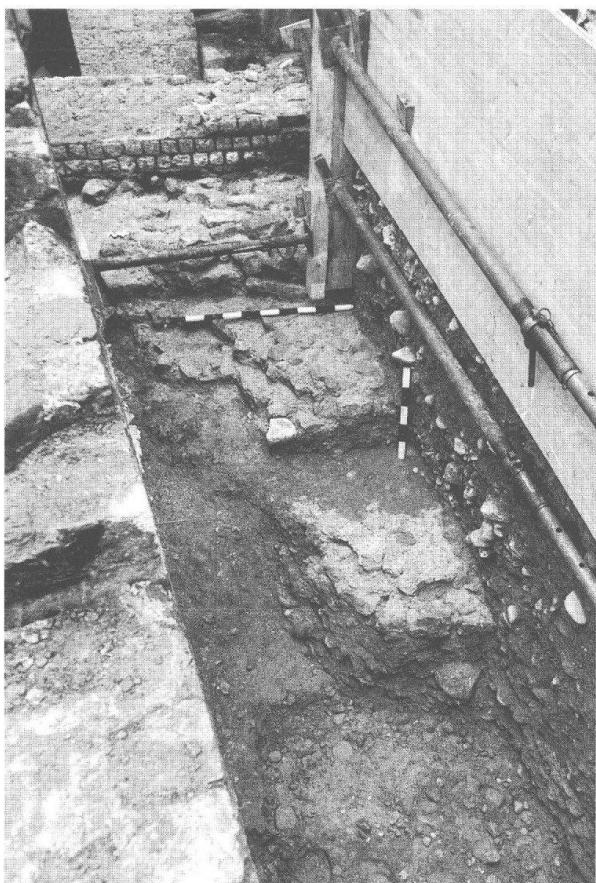
Abb. 14: Augst, Theatersanierung (Grabung 1998.55). Sitzstufen des Amphitheaters (hier entfernt; Fortsetzung rechts aussen) und Prohedrie des Ersten Theaters. Blick von Westen auf die freigelegten Kalksteinfundamente für die Sitzstufen der Prohedrie des älteren szenischen Theaters.

verlaufenden, aus Kalksteinen und Kalkmörtel gemauerten Sitzstufenunterlagen deutlich zu erkennen (Abb. 14). Über den gemauerten Stufen fanden sich stellenweise noch Reste von grobem Sand, der als Bettung für die Sitzstufen aus Sandstein diente. Die Sitzstufenquader selbst sind offenbar bereits während der Bauzeit des Amphitheaters als willkommenes Baumaterial entfernt worden. Lediglich ein einziger Quader ist in der Nähe der Fundamente verblieben. Er befand sich in horizontaler Lage, direkt an der Rückseite der Carcermauer 26, und dürfte in Zusammenhang mit dem Bau des Ostcancers an seinen Auffindungsort gelangt sein (Abb. 15). Aufgrund seiner Masse, der Bearbeitungsspuren und der Fundlage in unmittelbarer Nachbarschaft der Fundamente muss es sich mit grösster Wahrscheinlichkeit um einen Sitzstu-

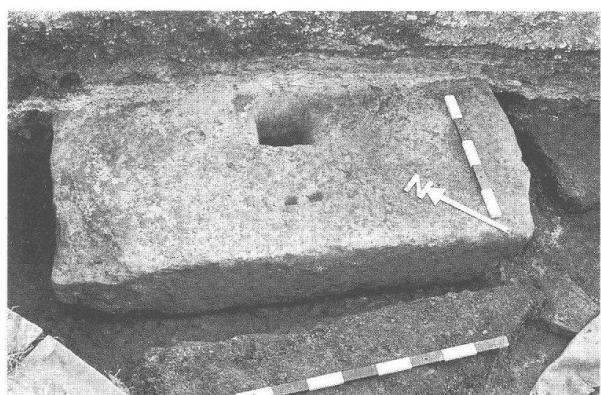
Abb. 16: Augst, Theatersanierung (Grabung 1998.55). Bauplatz Drittes Theater (Abb. 1,4). Grosser Buntsandsteinquader mit ca. 20×20 cm messendem Pfostenloch im Zentrum.

Nahe dem Nordende von Mauer 44 stiessen wir einmal mehr auf Überreste des Bauplatzes des jüngeren szenischen Theaters. Nebst den üblichen Kalkschichten von Mörtelmischplätzen¹⁴ fiel vor allem ein gewaltiger, rund 1,40×1,00 m messender Sandsteinquader auf, der in der Mitte ein annähernd quadratisches Loch von 20 cm Seitenlänge, wohl zum Einlassen eines Holzpfostens, aufwies (Abb. 16 und 17). Die Zugehörigkeit des Quaders zu den Schichten des Bauplatzes steht ausser Zweifel. Es stellt sich somit die Frage, für welche «Bauplatzinstallation» ein solch massives Pfostenfundament gedient haben könnte. Für einen einfachen Ständerbau in der Art einer Hütte oder eines Schutzdachs ist der Pfosten eindeutig zu massiv (Abb. 17). In Anbetracht der Nähe zu den Mörtelmischplätzen und den massiven Aditusmauern (MR 43 und 44) ist möglicherweise an das *Fundament eines Baukrans* zu denken. Dabei wäre weniger von einem zweibeinigen Kran auszugehen, wie ihn Vitruv beschreibt¹⁵, als vielmehr von einer einmastigen Konstruktion mit schwenkbarem Querträger, wie sie in der Renaissance nachweislich verwendet wurde¹⁶. Denkbar wäre auch ein Drehkran auf einer Plattform, vergleichbar den Kränen, die beim Bau des Escorial bei Madrid Verwendung fanden.

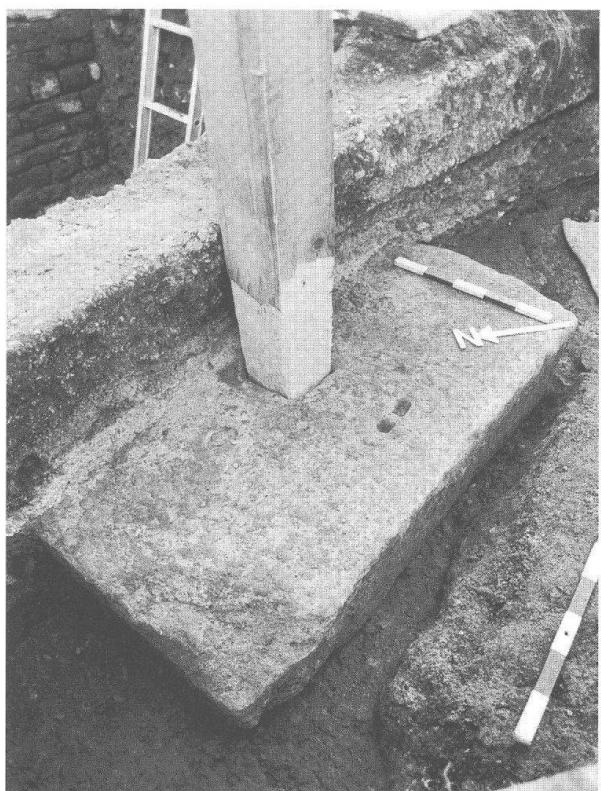
Abb. 17: Augst, Theatersanierung (Grabung 1998.55). Bauplatz Drittes Theater. Der Sandsteinquader von Abbildung 16 mit modern eingesetztem vierkantigem Holzpfosten.

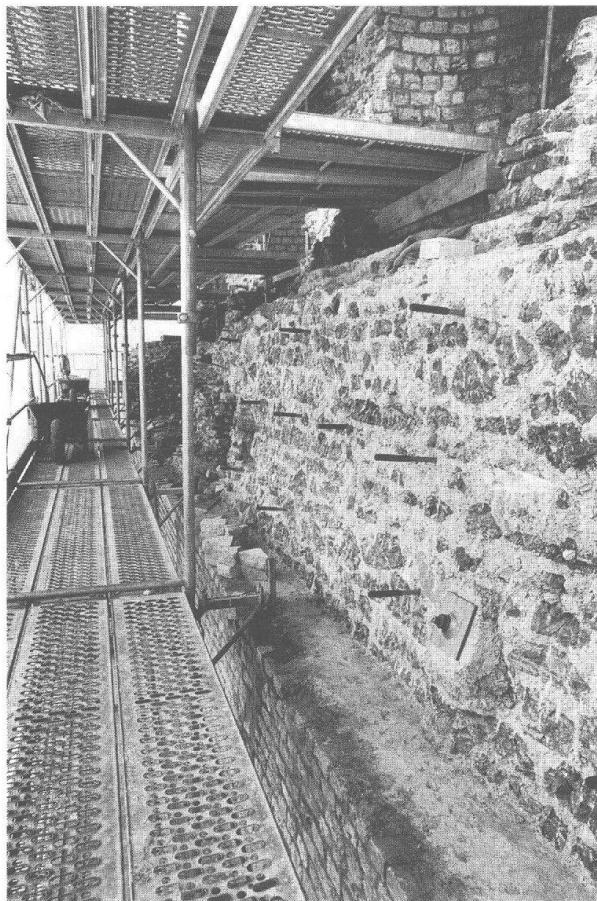
Bereits während der Kampagne 1996 ist der Caveaabschluss im Fundamentbereich durch Erhöhung des Bodenniveaus unmittelbar westlich der Stirnmauer (MR 60) gesichert worden¹⁷. Die oberen Partien des Stützmauersystems wurden aber erst 1997, nach Aufbau eines Arbeitsgerüstes, genau einsehbar. Was schon bei der Grobschadens-Erfassung von 1994 vermutet worden war, hat sich bestätigt: Während die anlässlich der Sanierungsarbeiten von 1939 vorgemauerten Mauerschalen zum grössten Teil intakt waren, wiesen alle ruinenartig den Mauerkern imitierenden Partien an Mauer 60 und an den Entlastungsbogen grosse Schäden am Steinmaterial auf. Bei der zeichnerischen Dokumentation der Maueransichten in den Hohlräumen der Entlastungsbogen entdeckten wir außerdem feine, vertikale Risse. Genaue Beobachtung und ein Vergleich mit den Restaurierungsakten von 1939 zeigten, dass diese Risse immer im Grenzbereich zwischen originalem Mauerwerk und moderner

Abb. 18: Augst, Theatersanierung (Grabung 1998.55). Die obere Partie der nördlichen Caveaabschlussmauer (MR 60; Abb. 1,A) ist bereit zur Aufmauerung mit vorbereiteter Verankerung des neuen Mauerhauptes.

Vormauerung auftraten. Vor dem mit Erschütterungen verbundenen Abbau aller zerstörten Teile der modernen Rekonstruktionen wurde daher die statische Sicherung des gesamten oberen Bereichs notwendig. Nach Konsultation verschiedener im Bereich Felssicherung und Lawinenverbauung tätiger Experten entschied man sich für ein Konzept, bei dem der Mauerzug mittels 6–8 Meter langer Injektionsanker gesichert wurde¹⁸. Im Januar 1998, nach ausreichender Erhärtung des Injektionsmörtels, erfolgte die Prüfung und Spannung der Anker. Im Zuge der anschliessenden Sanierung der Maueroberflächen mussten sämtliche ruinenhaft vorgemauerten, modernen Partien abgespitzt und ersetzt werden. Dabei wurden die Mauerkrone etwas erhöht, um den Böschungswinkel der dahinter liegenden Verfüllung von Keil 1 etwas zu verringern und damit die Erosion zu bremsen (Abb. 18–21).

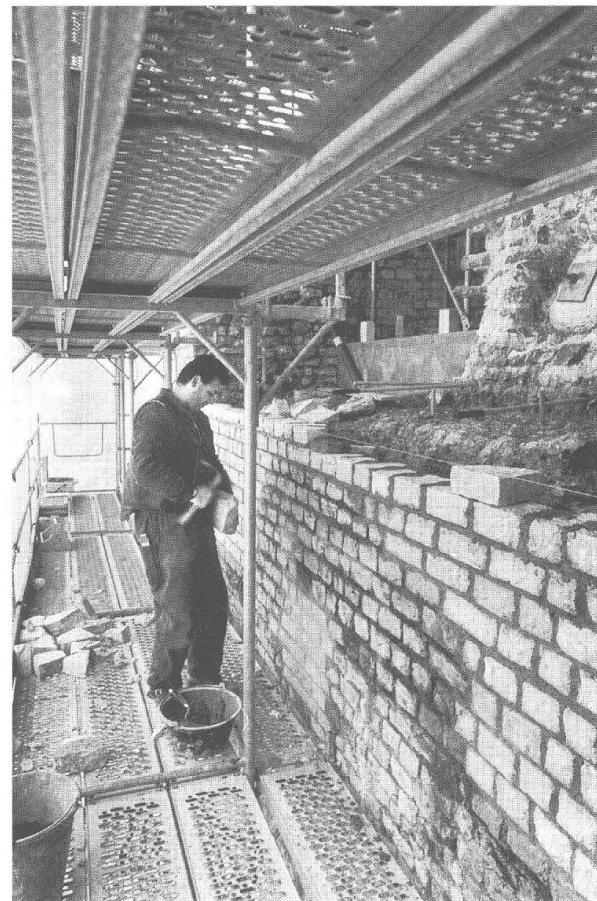
Abb. 19: Augst, Theatersanierung (Grabung 1998.55). Die obere Partie der nördlichen Caveaabschlussmauer (MR 60) während den Aufmauerungsarbeiten.

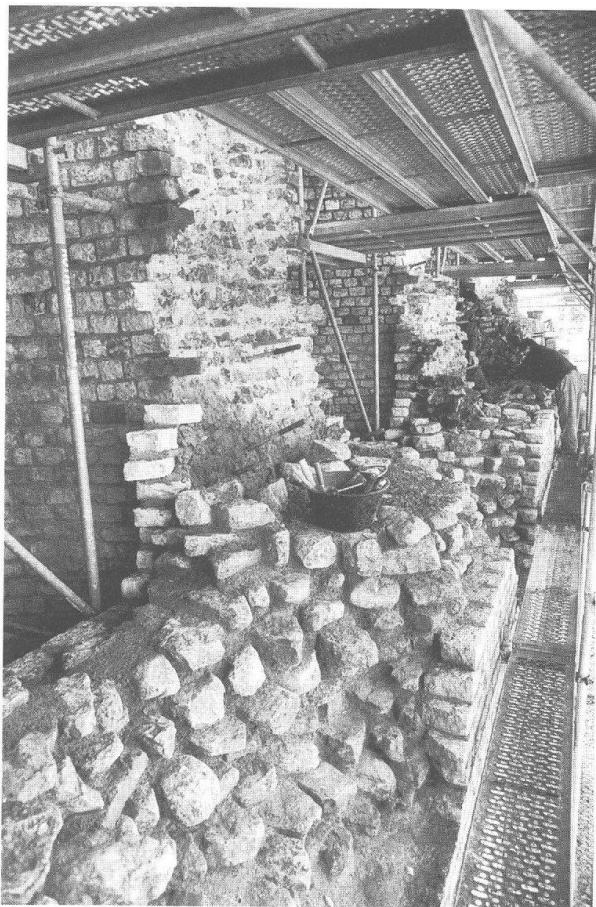
◀ Abb. 20: Augst, Theatersanierung (Grabung 1998.55). Die Mauerkrone der nördlichen Caveaabschlussmauer (MR 60) mit den Ansätzen der Entlastungsbogen während den Aufmauerungsarbeiten.

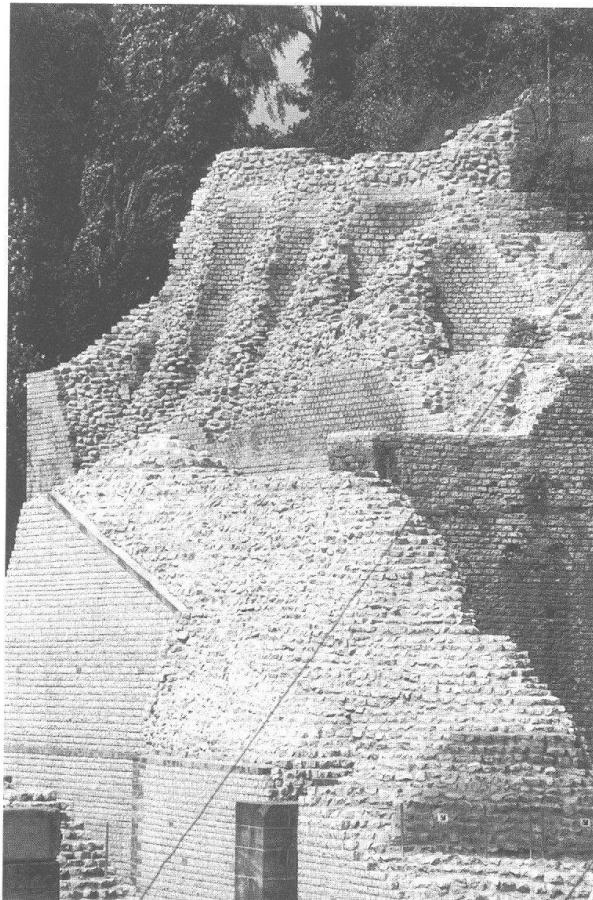
◀ Abb. 21: Augst, Theatersanierung (Grabung 1998.55). Oberer Bereich der Caveaabschlussmauer (MR 60) nach der Fertigstellung. Übersicht von Südwesten.

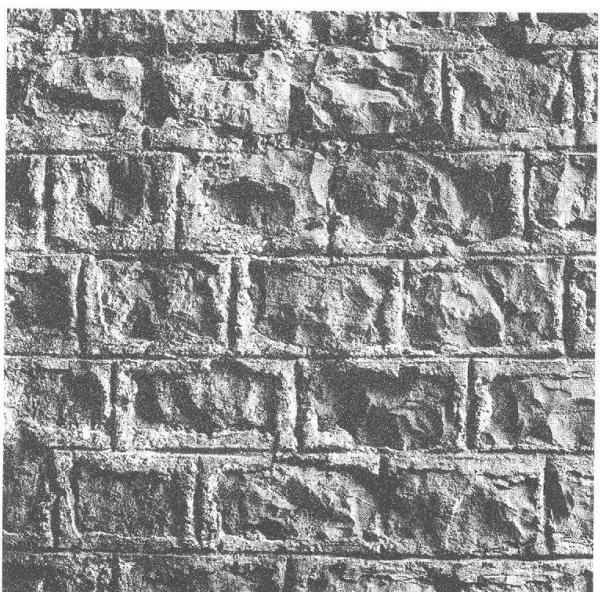
Das Südostvomitorium gehört mit zu den am stärksten gefährdeten Bauteilen des Theaters. An den Wangenmauern zeugen umfangreiche originale Partien mit erhaltener Mauerschale und Fugmörtel mit rot ausgemaltem Fugenstrich vom ehemaligen Aussehen einer besonderen Mauertechnik (Abb. 22 und 23). Bereits während der ersten Etappe der Sanierungsarbeiten 1993 sind die Wangenmauern abgestützt und das ganze Vomitorium für Besucher geschlossen worden.

▲ Abb. 22: Augst, Theatersanierung (Grabung 1998.55). Südostvomitorium (Abb. 1,D). Ausschnitt aus der zum Teil mit rot ausgemaltem Fugenstrich versehenen Mauerschale der nördlichen Wangenmauer (römische Originalpartie MR 95).

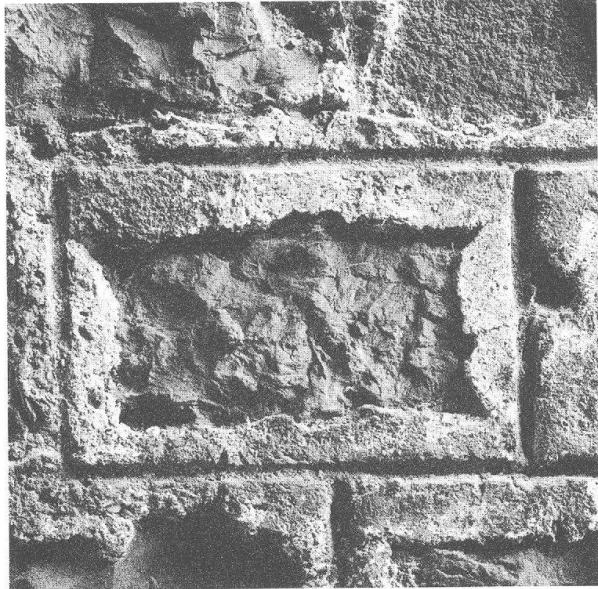
Abb. 23: Augst, Theatersanierung (Grabung 1998.55). Südostvomitorium. Vorzüglich erhaltene Partie mit rot bemaltem Fugenstrich an der nördlichen Wangenmauer (MR 95; vgl. Abb. 22).

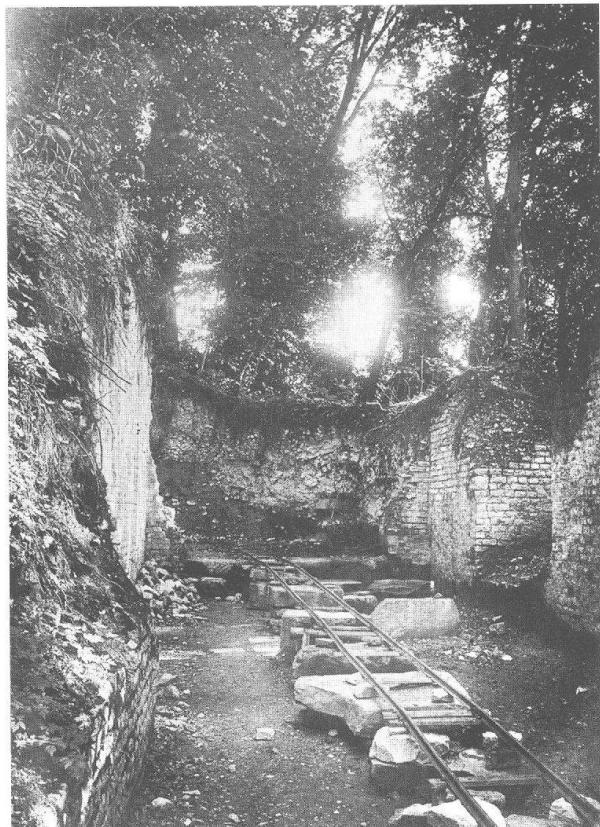
Abb. 28: Augst, Theater (Grabung Karl Stehlin um 1898). Südadiitus (Abb. 1,B). Blick von Norden in den Innenbereich während den Freilegungsarbeiten.

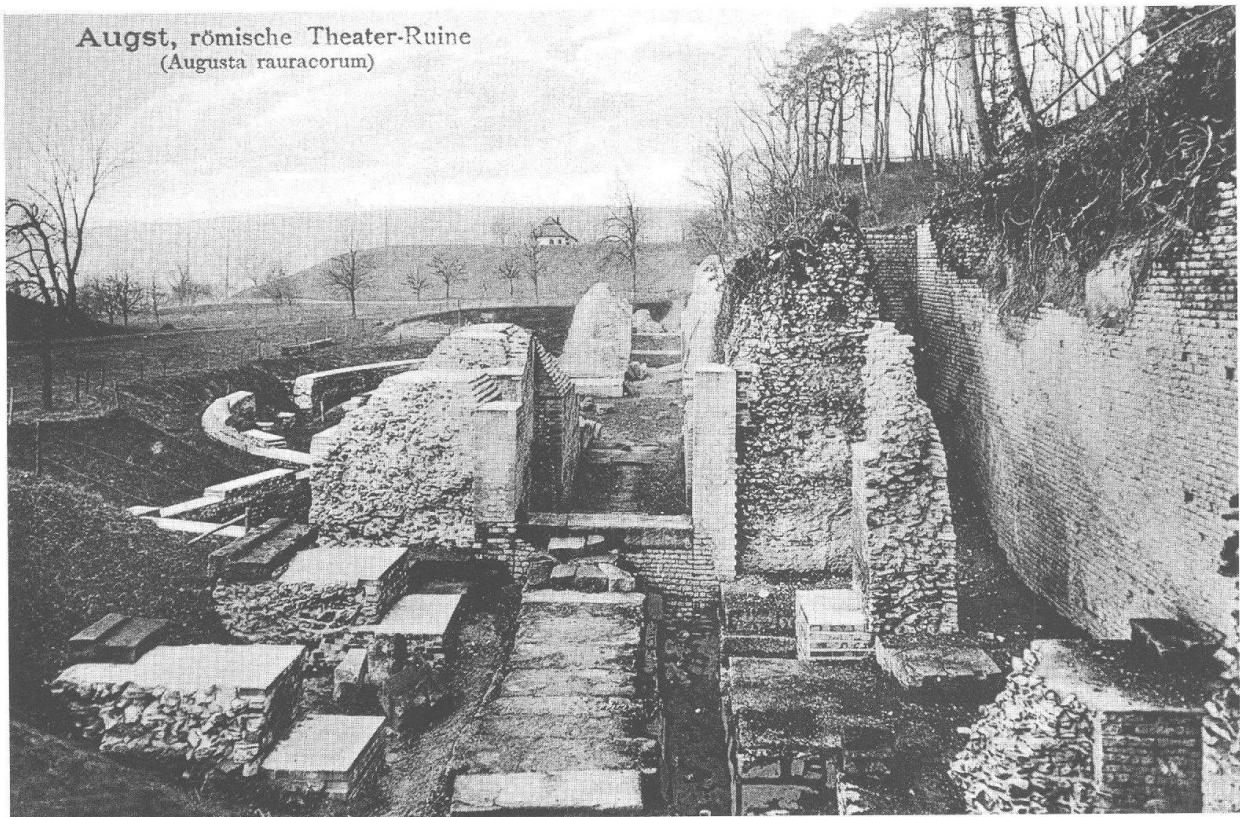
Abb. 29: Augst, Theater (um 1910). Blick von Süden in den Südadiitus nach erfolgten ersten Restaurierungsarbeiten.

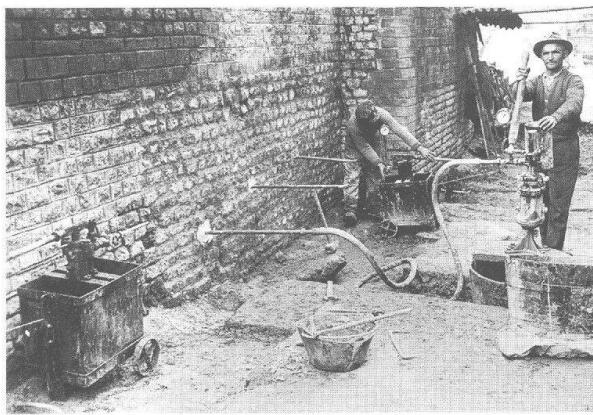
Abb. 30: Augst, Theatersanierung (Grabung 1936.59). Südadtus, Injektionsarbeiten von 1936. Mit einer handbetriebenen Pumpe wird versucht, Zementleim in die Hohlräume des Mauerwerks zu pressen.

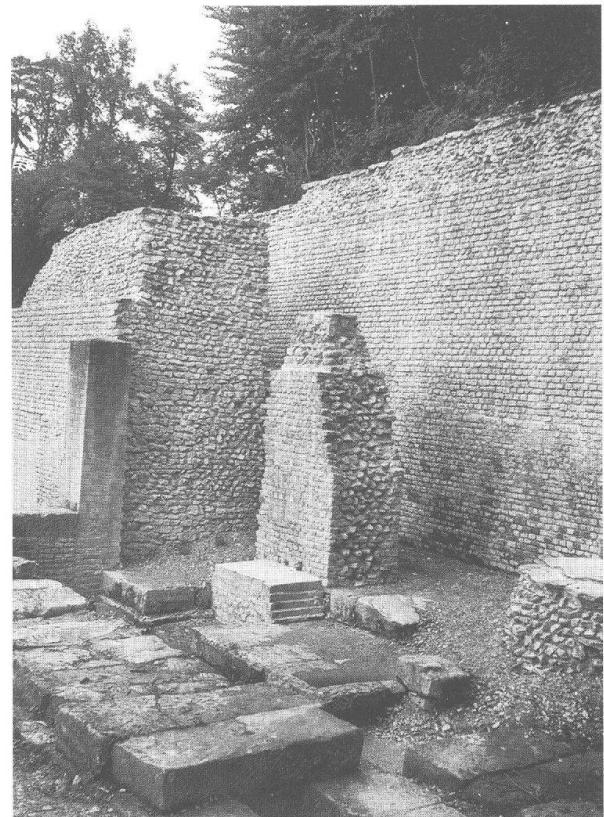
Abb. 32: Augst, Theatersanierung (Grabung 1936.59). Südadtus. Zeitgenössischer Blick auf die 1936 fertig restaurierte innere Bühnenmauer (MR 43) von Süden.

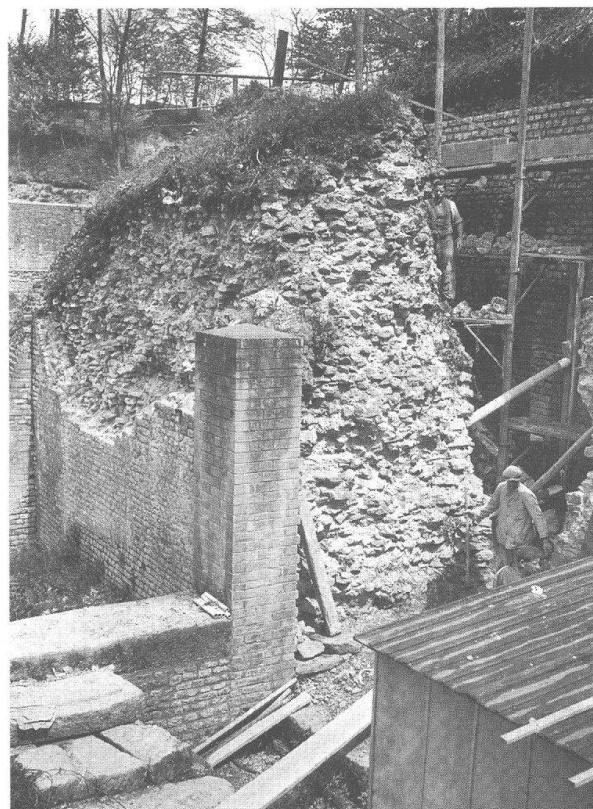
Abb. 31: Augst, Theatersanierung (Grabung 1936.59). Südadtus. Die innere Bühnenmauer (MR 43) 1936 vor den Restaurierungsarbeiten. Blick von Süden.
