Artikel: Das römische Theater von Augst : Sanierungs- und Forschungsarbeiten
2000

Das römische Theater von Augst: Sanierungs- und Forschungsarbeiten 2000

Thomas Hufschmid, Georg Matter und Markus Horisberger

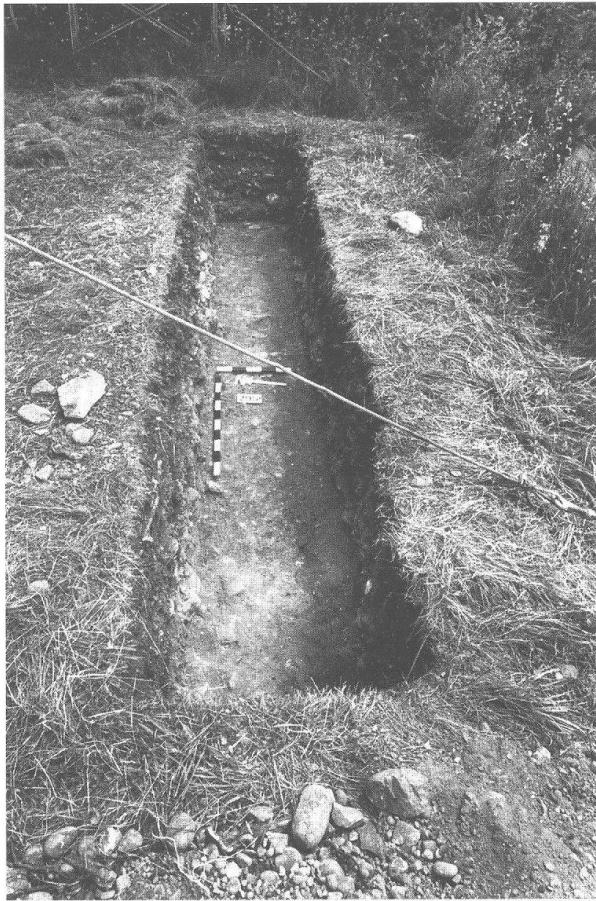
Um diese vermuteten Fundamente zu fassen, wurde in Keil 1 ein rund 5 Meter langer und 1 Meter breiter, parallel zur zweiten Diazomamauer MR 52 verlaufender Schnitt angelegt (Abb. 8). Von einem Ausgangsniveau von 298,90 m ü. M. aus wurde in homogenen, sandig-lehmigen, mit Kies und einzelnen grösseren Geröllen durchmischten Sedimenten rund 1 Meter abgetieft. Aufgrund ihres Charakters können diese Schichten mit grosser Wahrscheinlichkeit als originale Auffüllung des 3. Ranges angesprochen werden. Es fand sich jedoch keine Spur der Mauerfundamente des vermuteten Vomitoriums.

Abb. 8: Augst, Theatersanierung (Grabung 2000.55). Keil 1, dritter Rang (Abb. 1[links],3). Feld 159 von Westen.

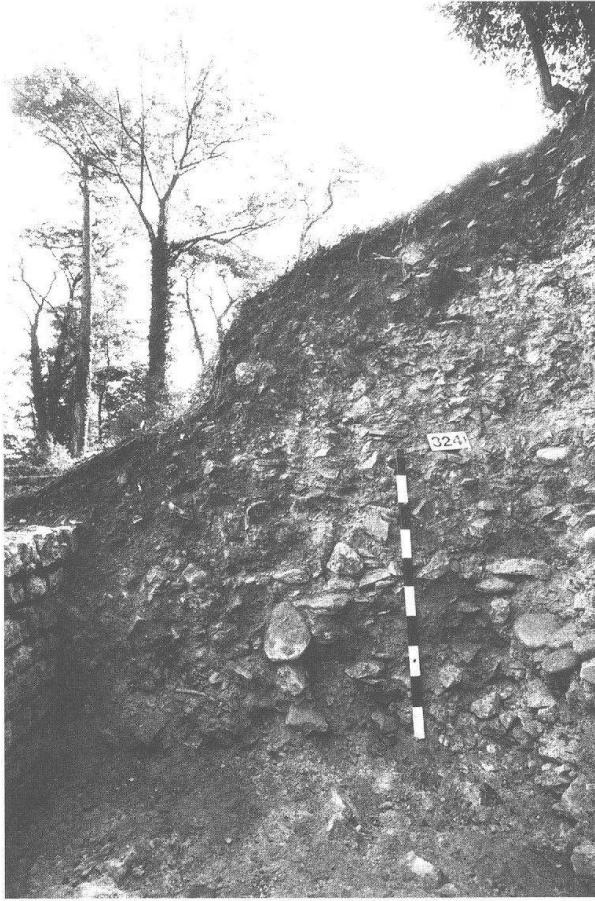
Vergleichbare Beobachtungen liessen sich auch in der Sondage in Keil 4 machen. Aufgrund des Pflanzenbewuchses in diesem Keil konnte der Schnitt nicht an der Stelle mit der höchsten Erhaltung angelegt werden, sondern wurde, gegen die Orchestra hin verschoben, an die zweite Diazomamauer MR 233 geführt. Im Unterschied zur Sondage in Keil 1 (vgl. Abb. 1,3) konnte hier eine fast ausschliesslich aus Abbruchschutt (Kalksteinbruchstücke, Mörtelschutt) bestehende Auffüllung nachgewiesen werden. In den Profilen liess sich erkennen, dass dieses beim Bau des dritten Ranges eingebrachte Material offenbar etappenweise, in ca. 30–40 cm dicken Lagen, horizontal ausplaniert wurde (Abb. 9). Im Zuge der Sondierung wurde außerdem die originale Mauerkrone der zweiten Diazomamauer MR 54 in ihrer ganzen Breite freigelegt.

Abb. 9: Augst, Theatersanierung (Grabung 2000.55). Keil 4, dritter Rang (Abb. 1[rechts],3). Profil 223 von Südwesten, links am Bildrand die zweite Diazomamauer MR 233. Erkennbar die horizontalen Lagen der aus Abbruchschutt bestehenden Auffüllung des dritten Ranges.

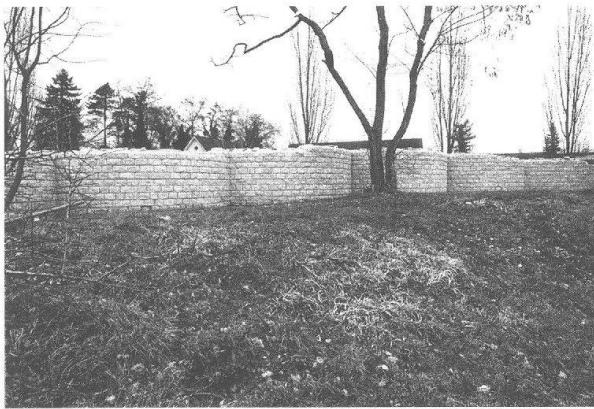
Als Resultat dieser Sondagen im dritten Rang von Keil 1 und 4 lässt sich festhalten, dass sich *keinerlei Hinweise* auf die postulierten Vomitorien fanden. Die Rekonstruktion des Grundrisses des jüngeren szenischen Theaters muss demnach bezüglich der Zugänge im dritten Rang der Keile 1 und 4 korrigiert werden⁸. In der Konsequenz dieses Ergebnisses wurde die eingangs erwähnte Aufmauerung der Entlastungsbögen als durchgehende Brüstung ausgestaltet (Abb. 10).

Abb. 10: Augst, Theatersanierung (Grabung 2000.55). Keil 1, dritter Rang. Aufmauerung der Entlastungsbögen MR 114–MR 120 als durchgehende Brüstung.

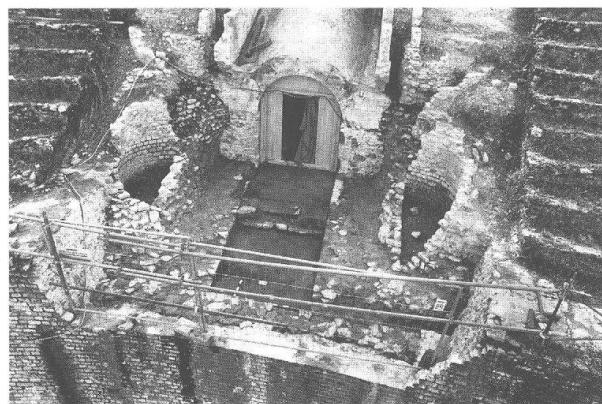
Abb. 16: Augst, Theatersanierung (Grabung 1999.55). Westteil des Südost-Vomitoriums nach der Freilegung.

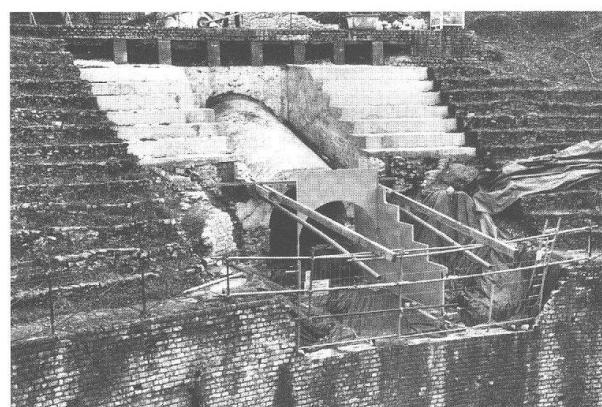
Abb. 17: Augst, Theatersanierung (Grabung 1999.55). Westteil des Südost-Vomitoriums mit Bauvisier für den zu ergänzenden Mündungsbereich.

den. Die beim Abbruch der Rekonstruktion geborgenen Steinblöcke erwiesen sich zum grossen Teil als 1940/41 umgearbeitete, von anderen Baugliedern der Theaterruine stammende Grabungsfunde und standen auf Grund ihres schlechten Erhaltungszustandes nicht mehr zur Verfügung. Im Herbst 1999 wurde die vom Bauhüttenteam unter Berücksichtigung der neuesten Forschungsergebnisse vorgeschlagene Rekonstruktion in mörtelloser Werksteintechnik mit Unterstützung der Experten der Eidgenössischen Kommission für Denkmalpflege beschlossen und in der Folge im Berichtsjahr ausgeführt (Abb. 17 und 23–27).

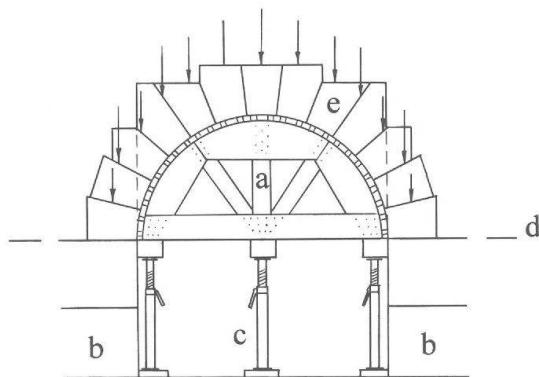
Abb. 22: Augst, Theatersanierung (Grabung 2000.55). Schematische Skizze zum Aufbau des Keilsteinbogens im Südost-Vomitorium. o. M.
