Artikel: Das römische Theater von Augst : Sanierungs- und Forschungsarbeiten 2000
Autor: Hufschmid, Thomas / Matter, Georg / Horisberger, Markus
DOI: <https://doi.org/10.5169/seals-395641>

Das römische Theater von Augst: Sanierungs- und Forschungsarbeiten 2000

Thomas Hufschmid, Georg Matter und Markus Horisberger

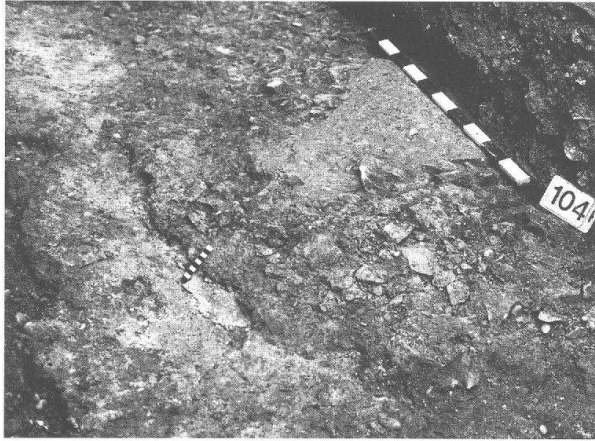
Abb. 7: Augst, Theatersanierung (Grabung 2000.55). Südost-Vomitorium. Bauhorizonte im Vomitorium. Über einem Kalkmörtelniveau liegt eine Schicht von Muschelkalkabschlägen, die beim Zurichten von Handquadern angefallen sind. Darüber der Rest eines Horizontes aus Ziegelschrotmörtel.

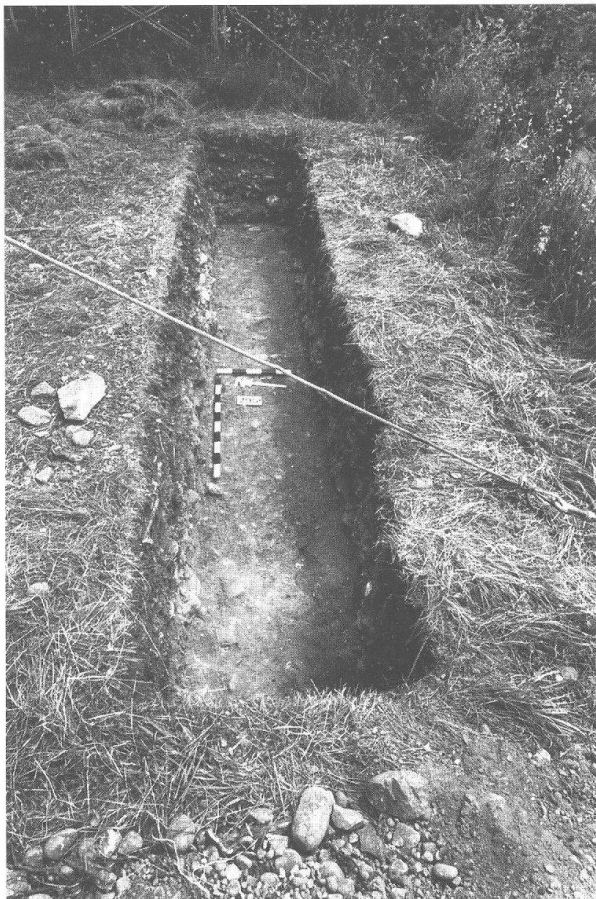
Um diese vermuteten Fundamente zu fassen, wurde in Keil 1 ein rund 5 Meter langer und 1 Meter breiter, parallel zur zweiten Diazomamauer MR 52 verlaufender Schnitt angelegt (Abb. 8). Von einem Ausgangsniveau von 298,90 m ü. M. aus wurde in homogenen, sandig-lehmigen, mit Kies und einzelnen grösseren Geröllen durchmischten Sedimenten rund 1 Meter abgetieft. Aufgrund ihres Charakters können diese Schichten mit grosser Wahrscheinlichkeit als originale Auffüllung des 3. Ranges angesprochen werden. Es fand sich jedoch keine Spur der Mauerfundamente des vermuteten Vomitoriums.

Abb. 8: Augst, Theatersanierung (Grabung 2000.55). Keil 1, dritter Rang (Abb. 1[links],3). Feld 159 von Westen.

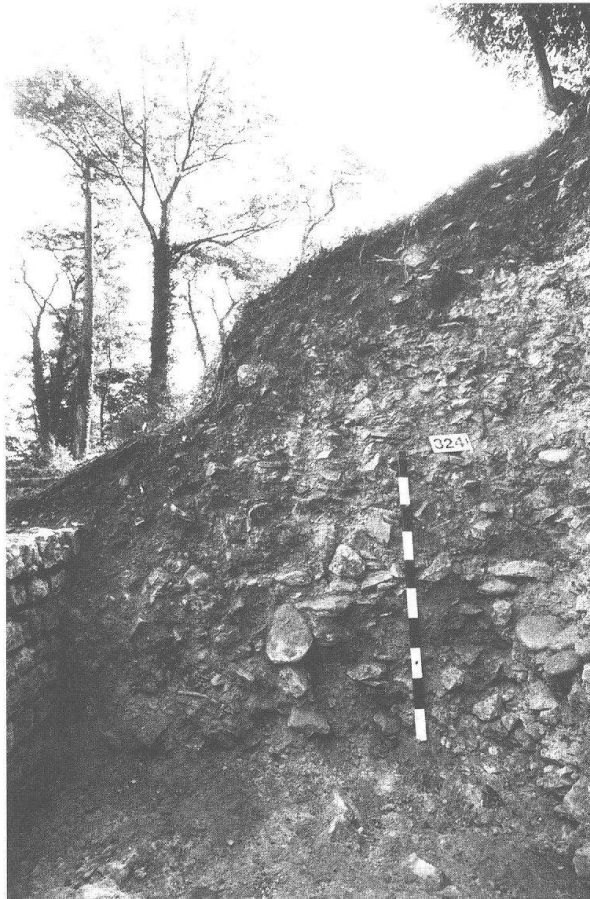
Vergleichbare Beobachtungen liessen sich auch in der Sondage in Keil 4 machen. Aufgrund des Pflanzenbewuchses in diesem Keil konnte der Schnitt nicht an der Stelle mit der höchsten Erhaltung angelegt werden, sondern wurde, gegen die Orchestra hin verschoben, an die zweite Diazomamauer MR 233 geführt. Im Unterschied zur Sondage in Keil 1 (vgl. Abb. 1,3) konnte hier eine fast ausschliesslich aus Abbruchschutt (Kalksteinbruchstücke, Mörtelschutt) bestehende Auffüllung nachgewiesen werden. In den Profilen liess sich erkennen, dass dieses beim Bau des dritten Ranges eingebrachte Material offenbar etappenweise, in ca. 30–40 cm dicken Lagen, horizontal ausplaniert wurde (Abb. 9). Im Zuge der Sondierung wurde ausserdem die originale Mauerkrone der zweiten Diazomamauer MR 54 in ihrer ganzen Breite freigelegt.

Abb. 9: Augst, Theatersanierung (Grabung 2000.55). Keil 4, dritter Rang (Abb. 1[rechts],3). Profil 223 von Südwesten, links am Bildrand die zweite Diazomamauer MR 233. Erkennbar die horizontalen Lagen der aus Abbruchschutt bestehenden Auffüllung des dritten Ranges.

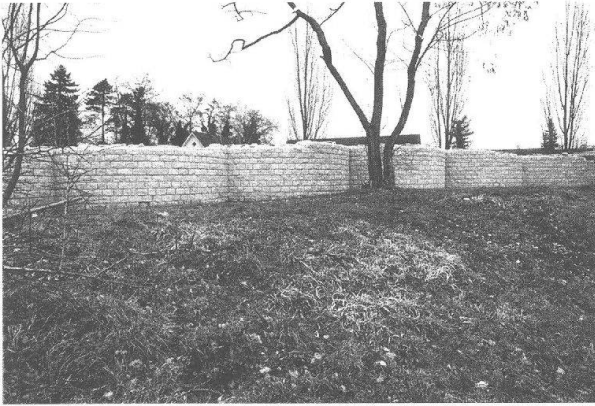
Als Resultat dieser Sondagen im dritten Rang von Keil 1 und 4 lässt sich festhalten, dass sich *keinerlei Hinweise* auf die postulierten Vomitorien fanden. Die Rekonstruktion des Grundrisses des jüngeren szenischen Theaters muss demnach bezüglich der Zugänge im dritten Rang der Keile 1 und 4 korrigiert werden⁸. In der Konsequenz dieser Ergebnisse wurde die eingangs erwähnte Aufmauerung der Entlastungsbögen als durchgehende Brüstung ausgestaltet (Abb. 10).

Abb. 10: Augst, Theatersanierung (Grabung 2000.55). Keil 1, dritter Rang. Aufmauerung der Entlastungsbögen MR 114–MR 120 als durchgehende Brüstung.

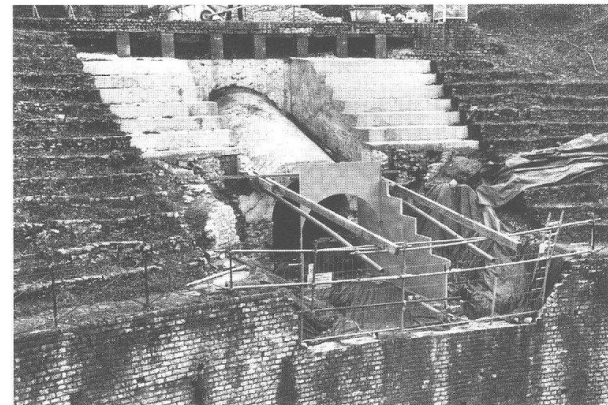
Abb. 17: Augst, Theatersanierung (Grabung 1999.55). Westteil des Südost- Vomitoriums mit Bauvisier für den zu ergänzenden Mündungsbereich.

den. Die beim Abbruch der Rekonstruktion geborgenen Steinblöcke erwiesen sich zum grossen Teil als 1940/41 umgearbeitete, von *anderen* Baugliedern der Theaterruine stammende Grabungsfunde und standen auf Grund ihres schlechten Erhaltungszustandes nicht mehr zur Verfügung. Im Herbst 1999 wurde die vom Bauhütten- team unter Berücksichtigung der neuesten Forschungsergebnisse vorgeschlagene Rekonstruktion in mörtelloser Werk- steintechnik mit Unterstützung der Experten der Eidgenös- sischen Kommission für Denkmalpflege beschlossen und in der Folge im Berichtsjahr ausgeführt (Abb. 17 und 23–27).

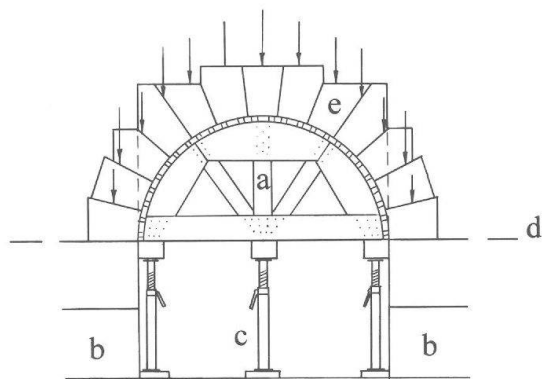
Abb. 22: Augst, Theatersanierung (Grabung 2000.55). Schematische Skizze zum Aufbau des Keilsteinbogens im Südost-Vomitorium. o. M.

- a Lehrgerüst
- b Wangenmauern
- c Absenkbare Stützen
- d Kämpferlinie
- e Keilsteine mit Markierung (Pfeile) der jeweiligen Aufhängepunkte.

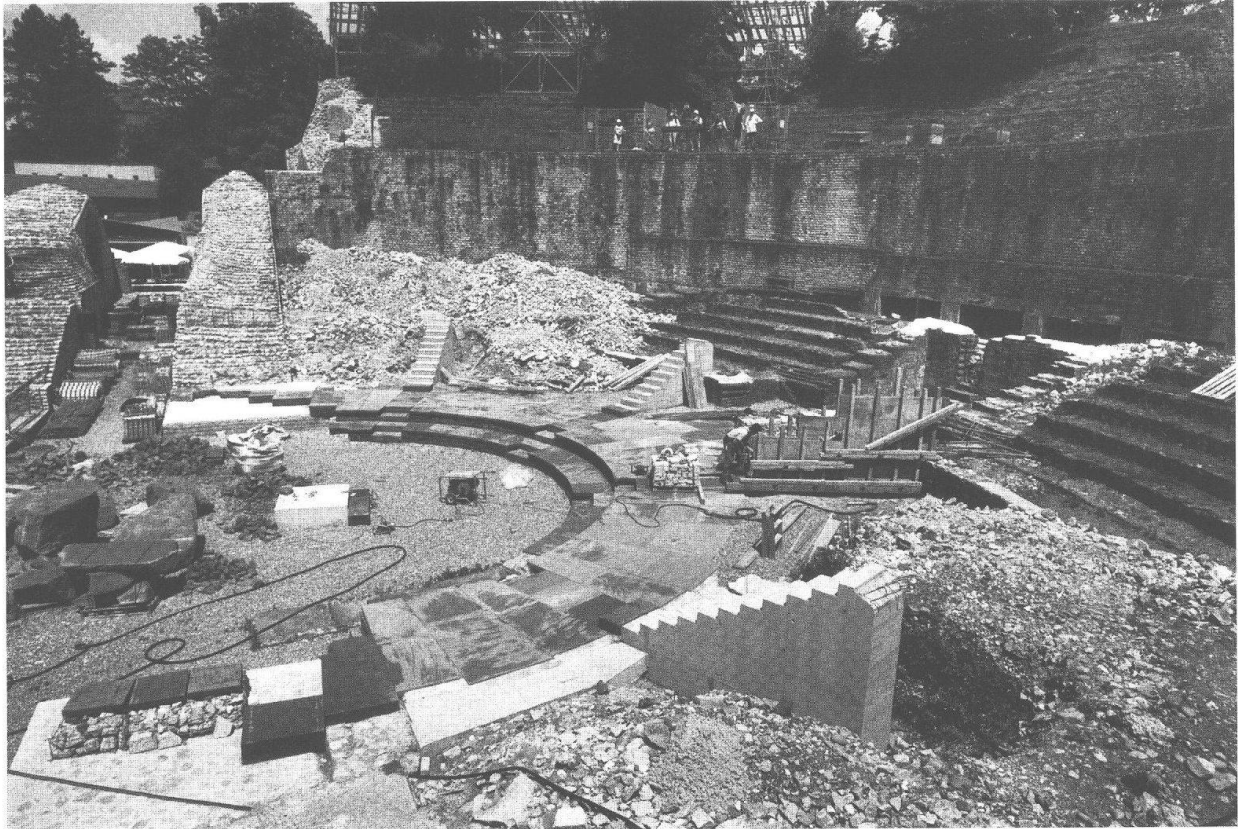
Abb. 28: Augst, Theatersanierung (Grabung 2000.55). Rekonstruktion der Sitzstufen im 1. Rang des Theaters (Abb. 1,B). Aufnahme im Frühsommer 2000, während dem Betonieren der Treppenfundamente.

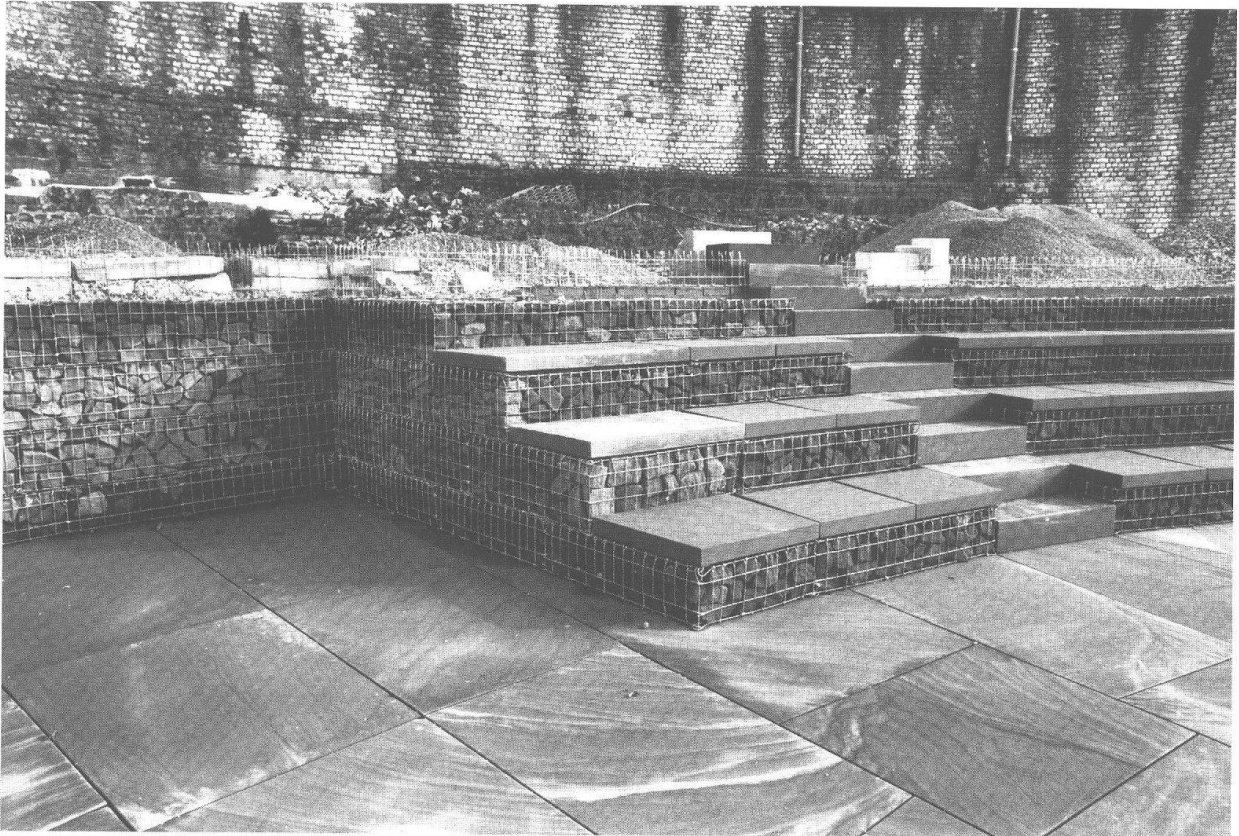
Abb. 29: Augst, Theatersanierung (Grabung 2000.55). Rekonstruktion der Sitzstufen im 1. Rang des Theaters (Abb. 1,B). Blick auf die Drahtschotterkörbe mit aufgesetzten Abdeckplatten aus Sandstein.

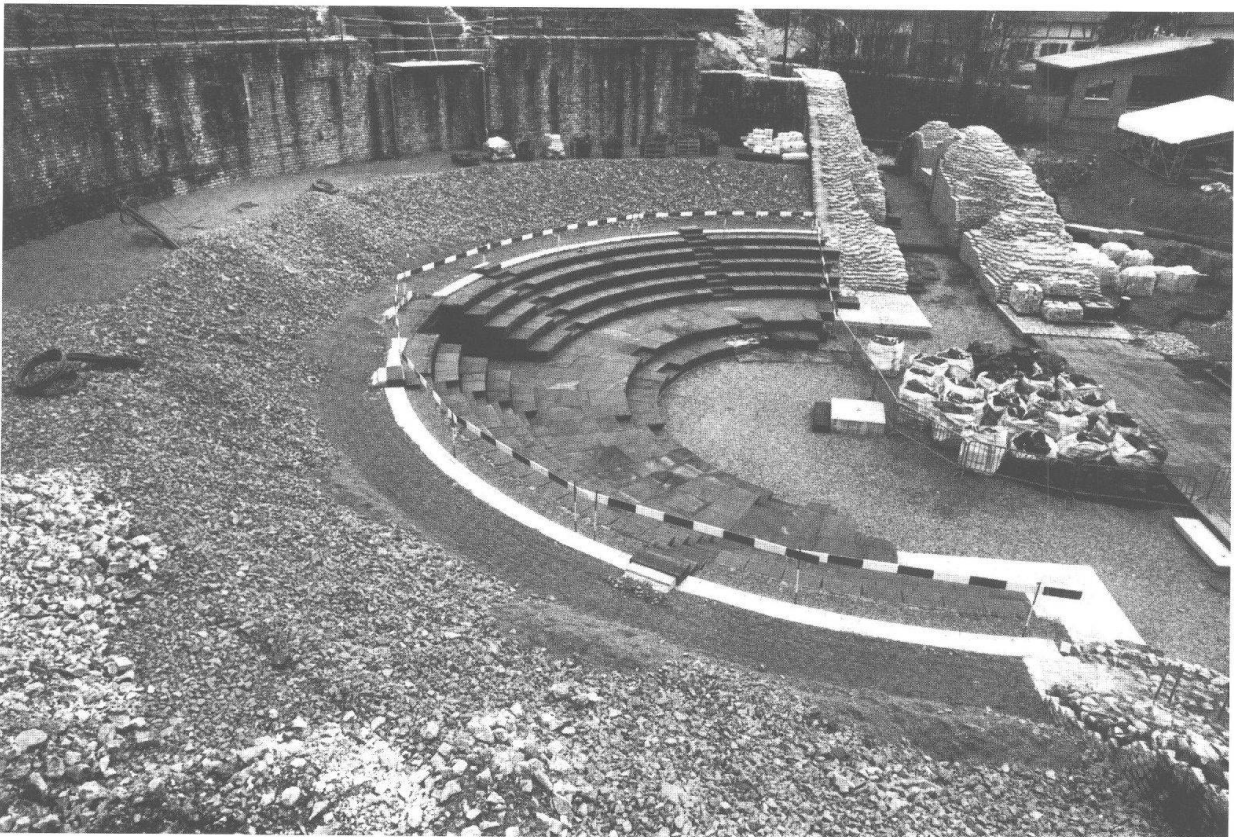
Abb. 30: Augst, Theatersanierung (Grabung 2000.55). Rekonstruktion der Sitzstufen im 1. Rang des Theaters (Abb. 1,B). Stand der Arbeiten nach Beendigung der ersten Ausbaustufe.
